**Forum Abfalluntersuchung**

**Bund-/Länderarbeitsgemeinschaft Abfall (LAGA)**

## **Untersuchungs- und Analysenstrategien für asbestverdächtige Materialien und Abfälle**

**Bestimmung des Gehaltes an Asbest in Abfällen**

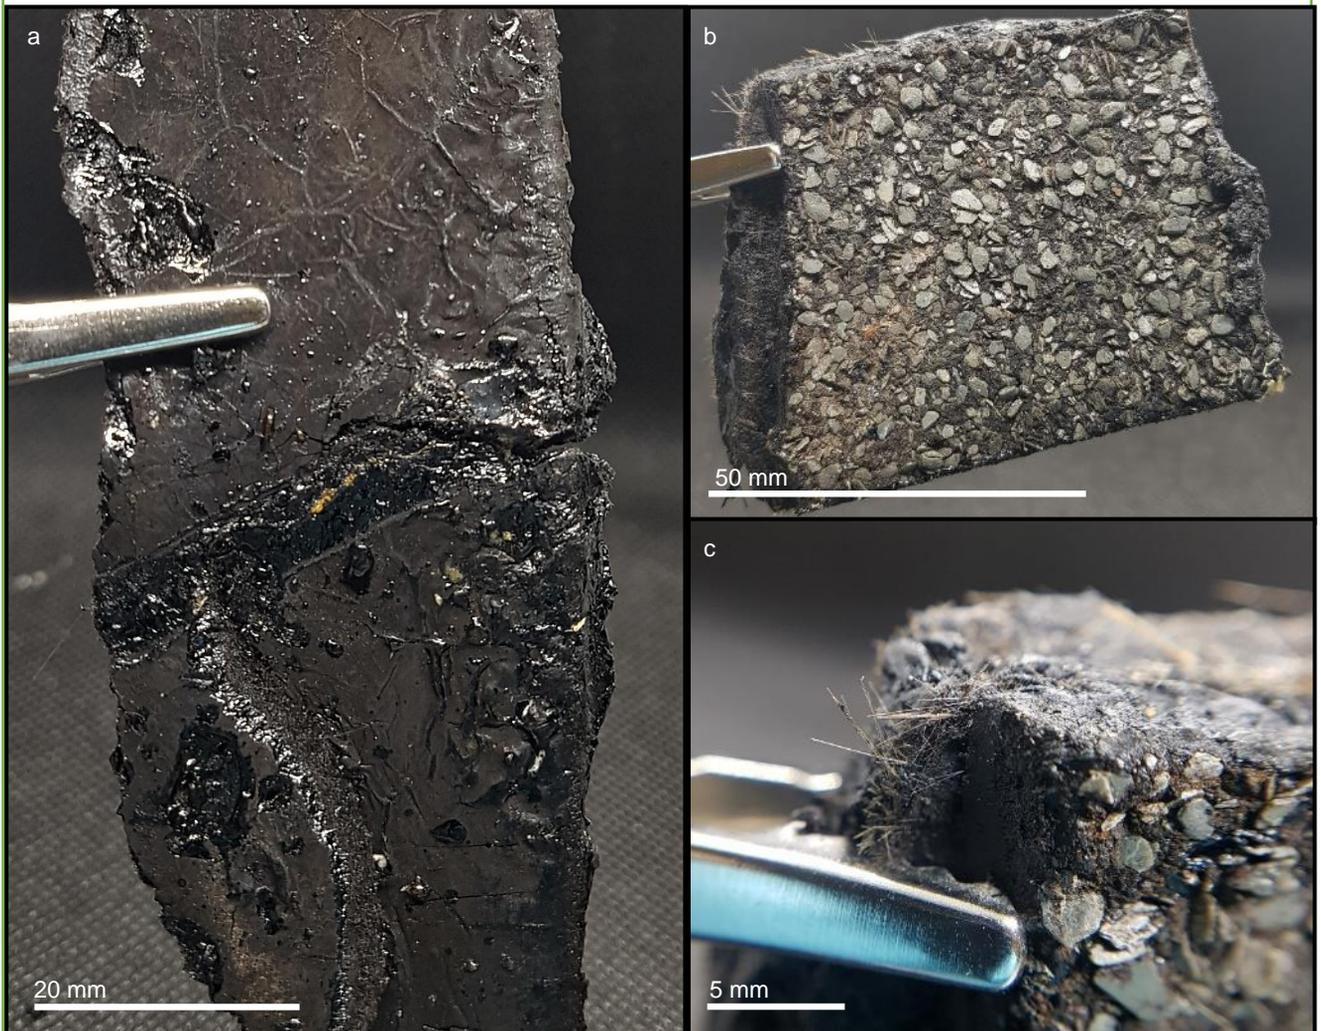
- asbesthaltige Dachbahn, Beispiel ohne Besandung
- asbesthaltige Dachbahn, Beispiel mit Besandung (Beschieferung)
- asbesthaltige Dachbahn, Beispiel mit erkennbaren KMF-Fasern

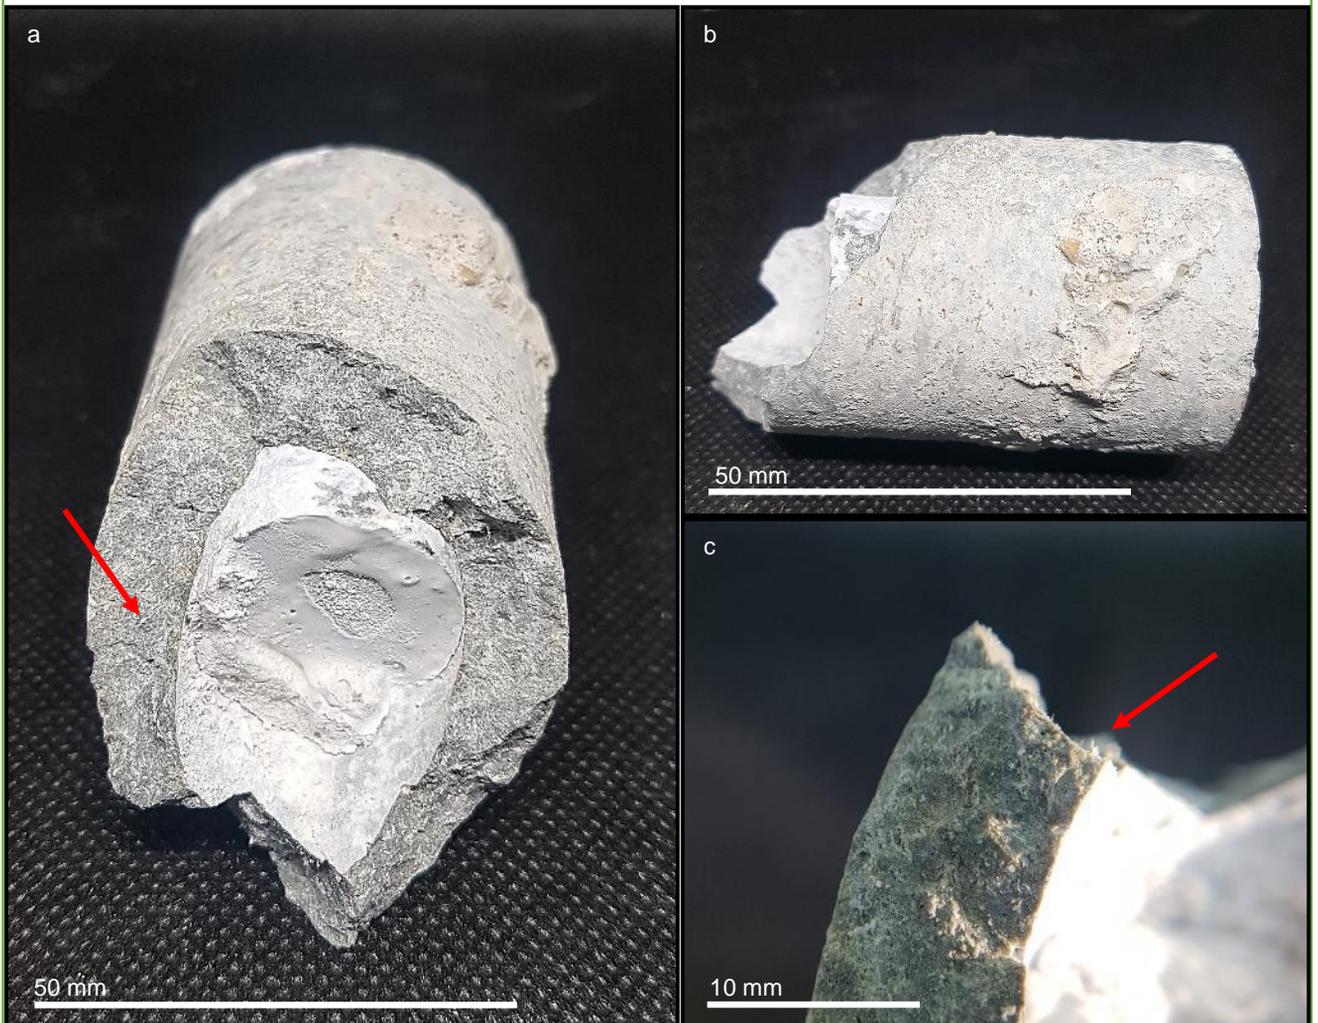
- a. Mauerstärken mit Stopfen und Stopfenleim, sehr kleine, kurze Asbestbündel
- b. Seitansicht des Abstandhalters
- c. Bruchkante mit sehr kleinen Faserbündeln

Rohre ( $s > 1\text{ cm}$ ), oft mit verleimten Stopfen, grau, Oberflächen glatt, feinkörnige Struktur, unregelmäßige, scharfe Bruchstücke, oft mit gerundeten Flächen, kleine, kurze Faserbündel, unregelmäßig eingebettet

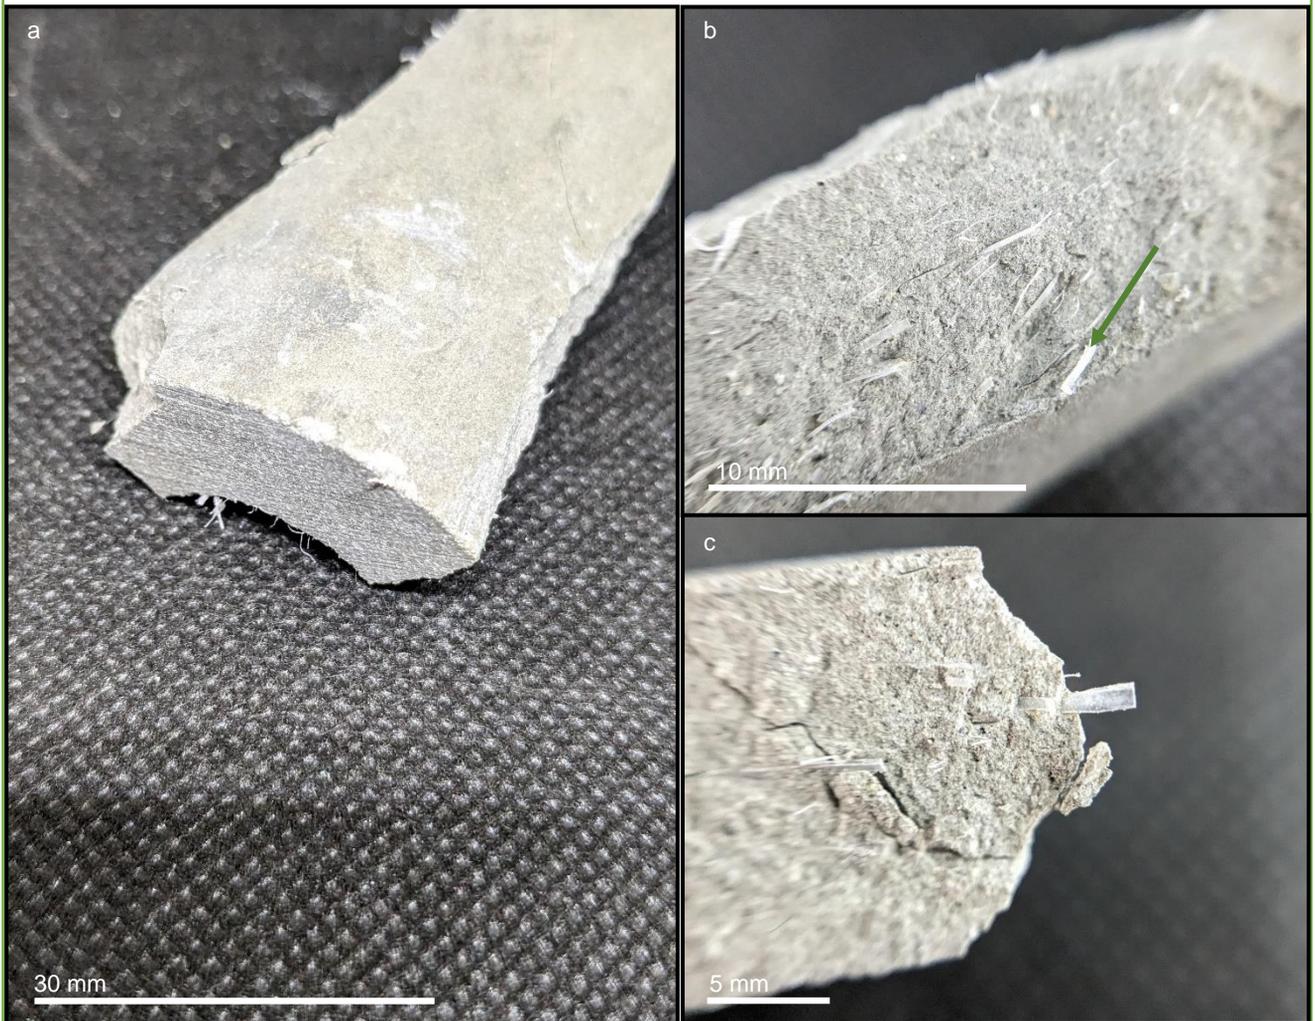
- Bruchstück einer Mauerstärke
- Deutlich erkennbare Kunststofffasern an der Bruchfläche
- Die einzelnen Kunststofffasern sind im Vergleich zu Asbestfasern deutlich breiter und treten nicht in Bündeln auf

Rohre ( $s > 1\text{cm}$ ), oft mit verleimten Stopfen, grau, Oberflächen glatt, feinkörnige Struktur, unregelmäßige, scharfe Bruchstücke mit oft runden Formen, unregelmäßige Kunststofffasern

enthält häufig Asbest. Die Kunststofffasern sind an den Bruchflächen ohne Lupe gut erkennbar. Sie sind größer als Asbestfasern, weich, bänderartig und mit ausgezogenen Fäden. Mischverwendungen mit asbesthaltigen Produkten sind möglich

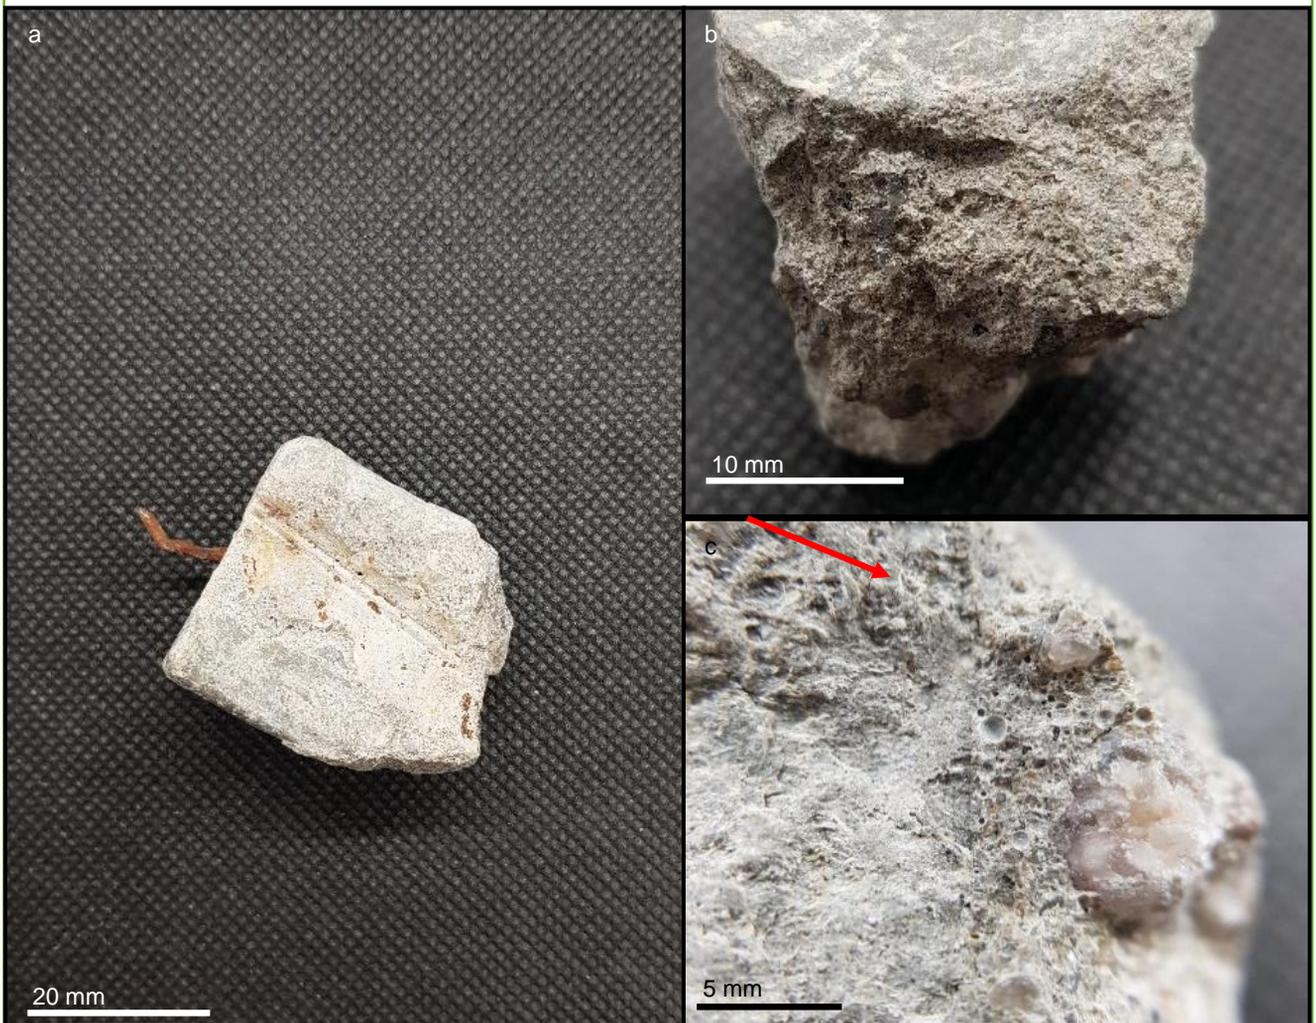
- Abstandshalter, Bruchstück mit Rest eines Befestigungsdrahtes
- Bruchstelle des Abstandshalters, Faserbündel noch nicht erkennbar
- wenige, sehr kleine Faserbündel werden bei zunehmender Vergrößerung an der Bruchfläche erkennbar

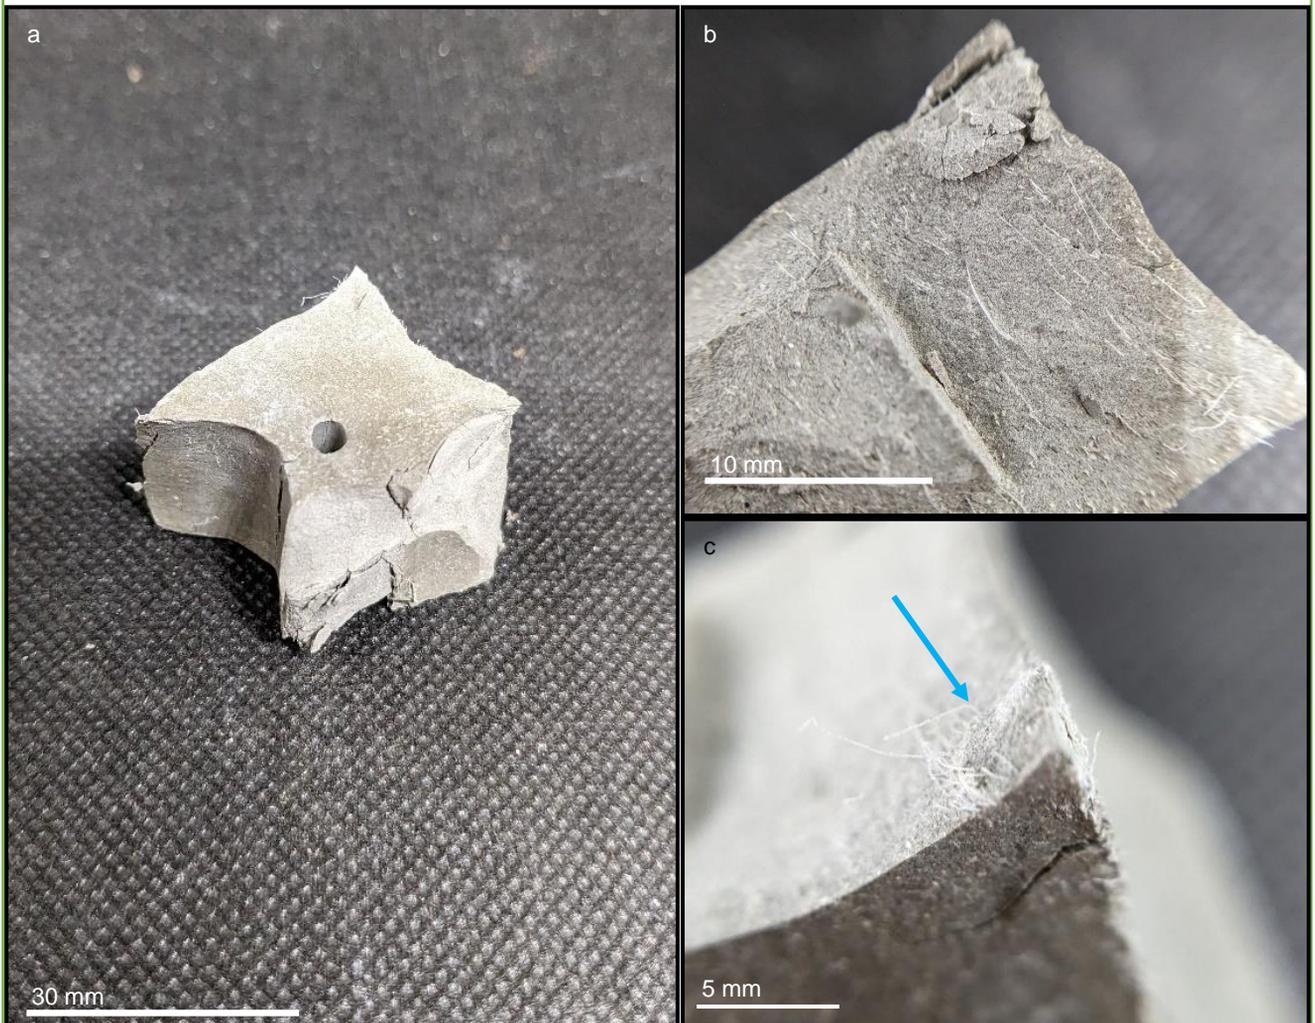
- Abstandshalter mit Bruchkanten
- Bruchfläche des Abstandshalters mit erkennbaren Fasern
- Kunststofffasern an der Bruchfläche gut zu erkennen

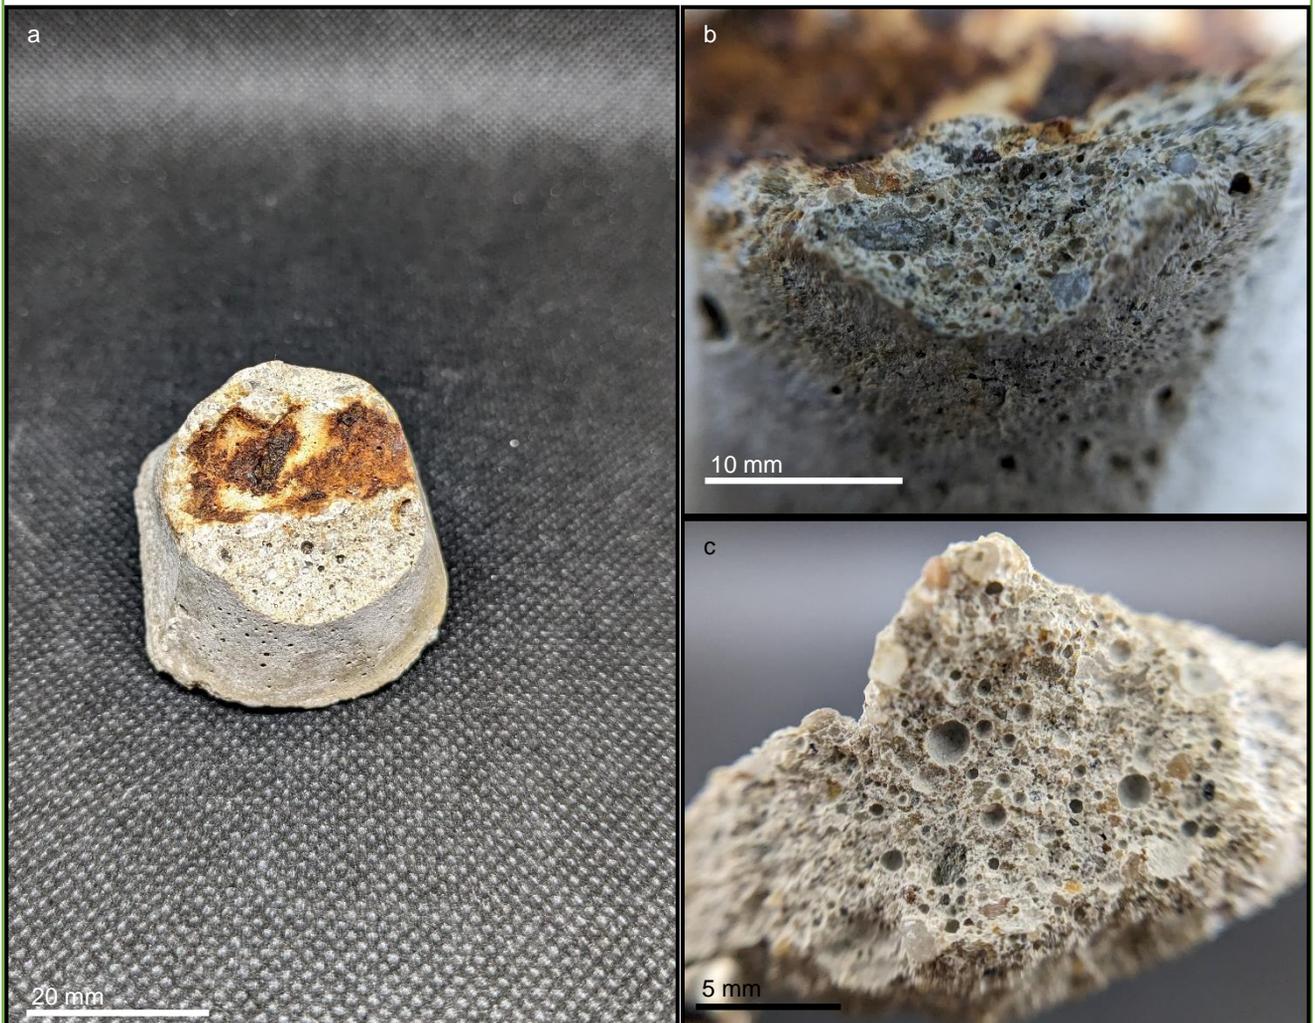
- a. Abstandshalter mit Bruchfläche und Einkerbung der Armierung
- b. Bruchfläche und Außenansicht
- c. Bruchfläche des Abstandshalters ohne Faserfund

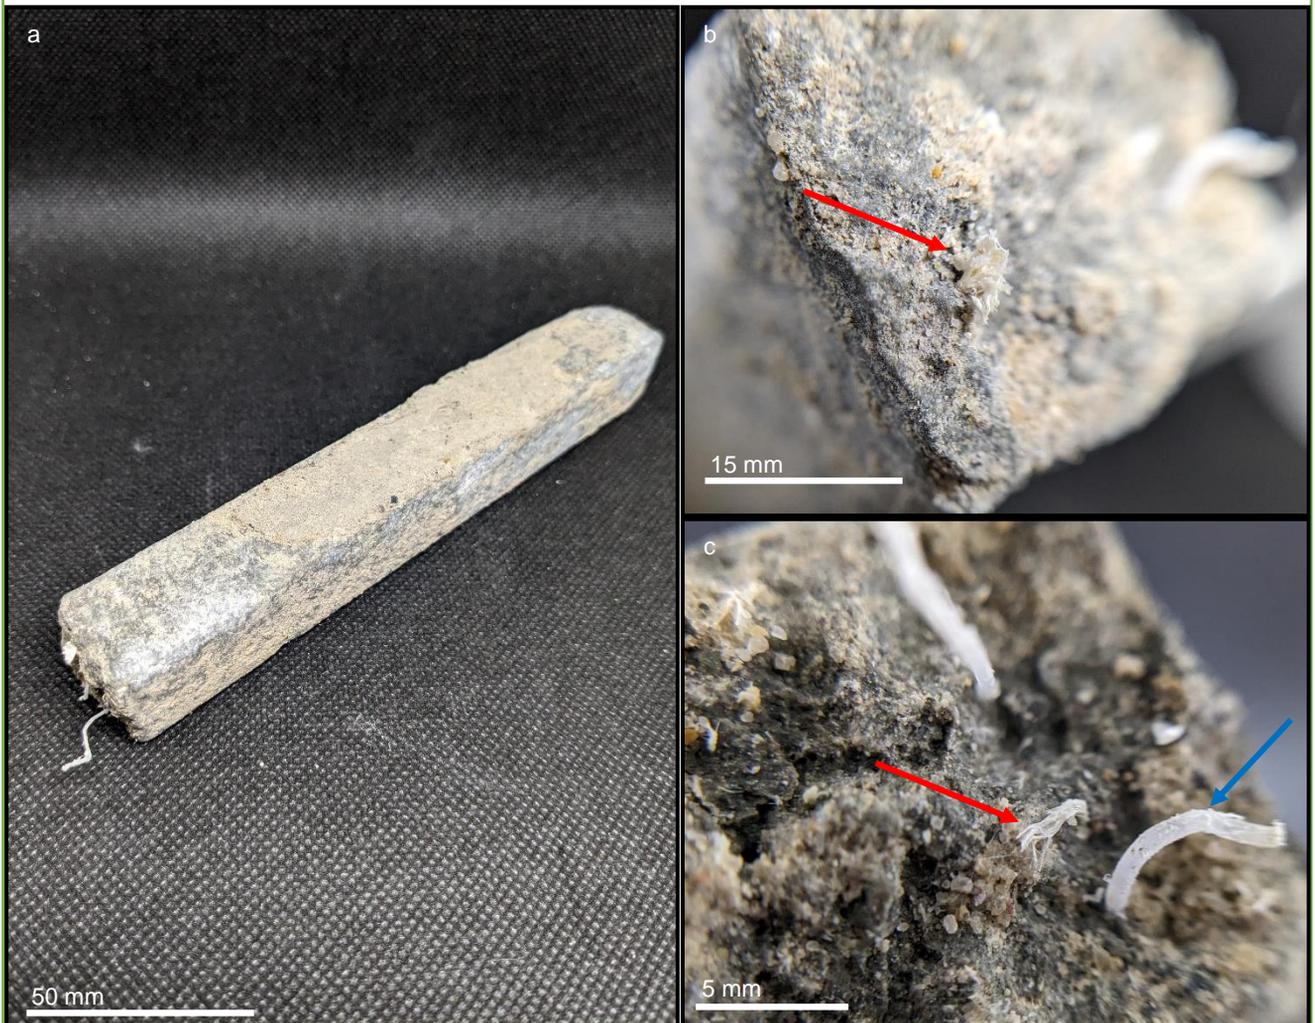
- a. Abstandhalter-Stange mit Bruchfläche und Kunststoff-Bewehrungsfäden
- b. Bruchfläche mit erkennbaren Faserbündel
- c. Bruchfläche des Abstandhalters mit Faserfund

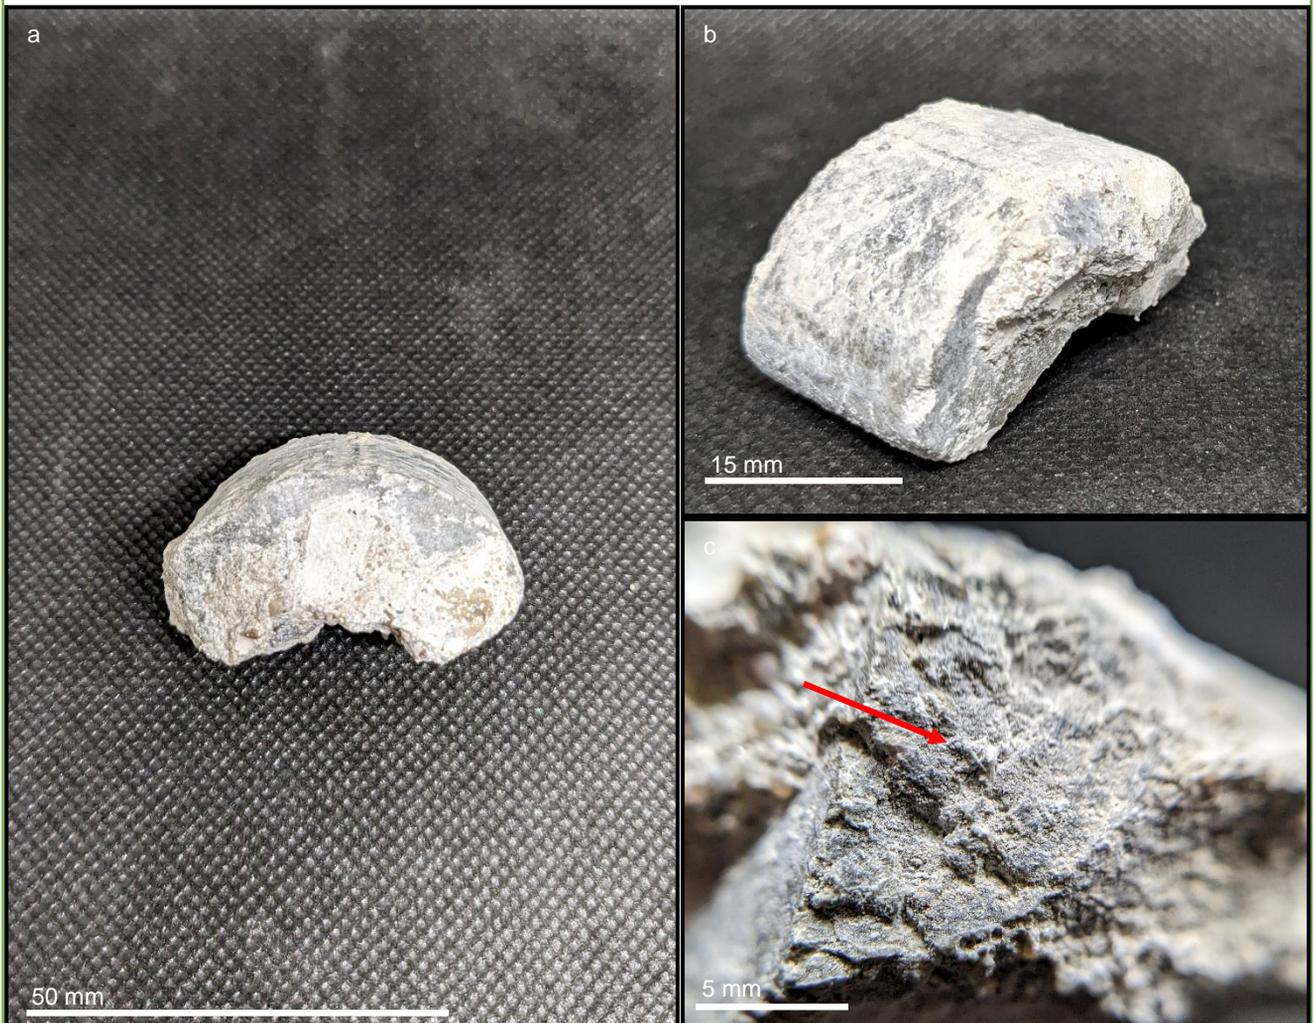
- Abstandhalter – halbmondförmig mit Betonanhaftungen
- Abstandhalter
- Bruchfläche des Abstandhalters mit Faserfund

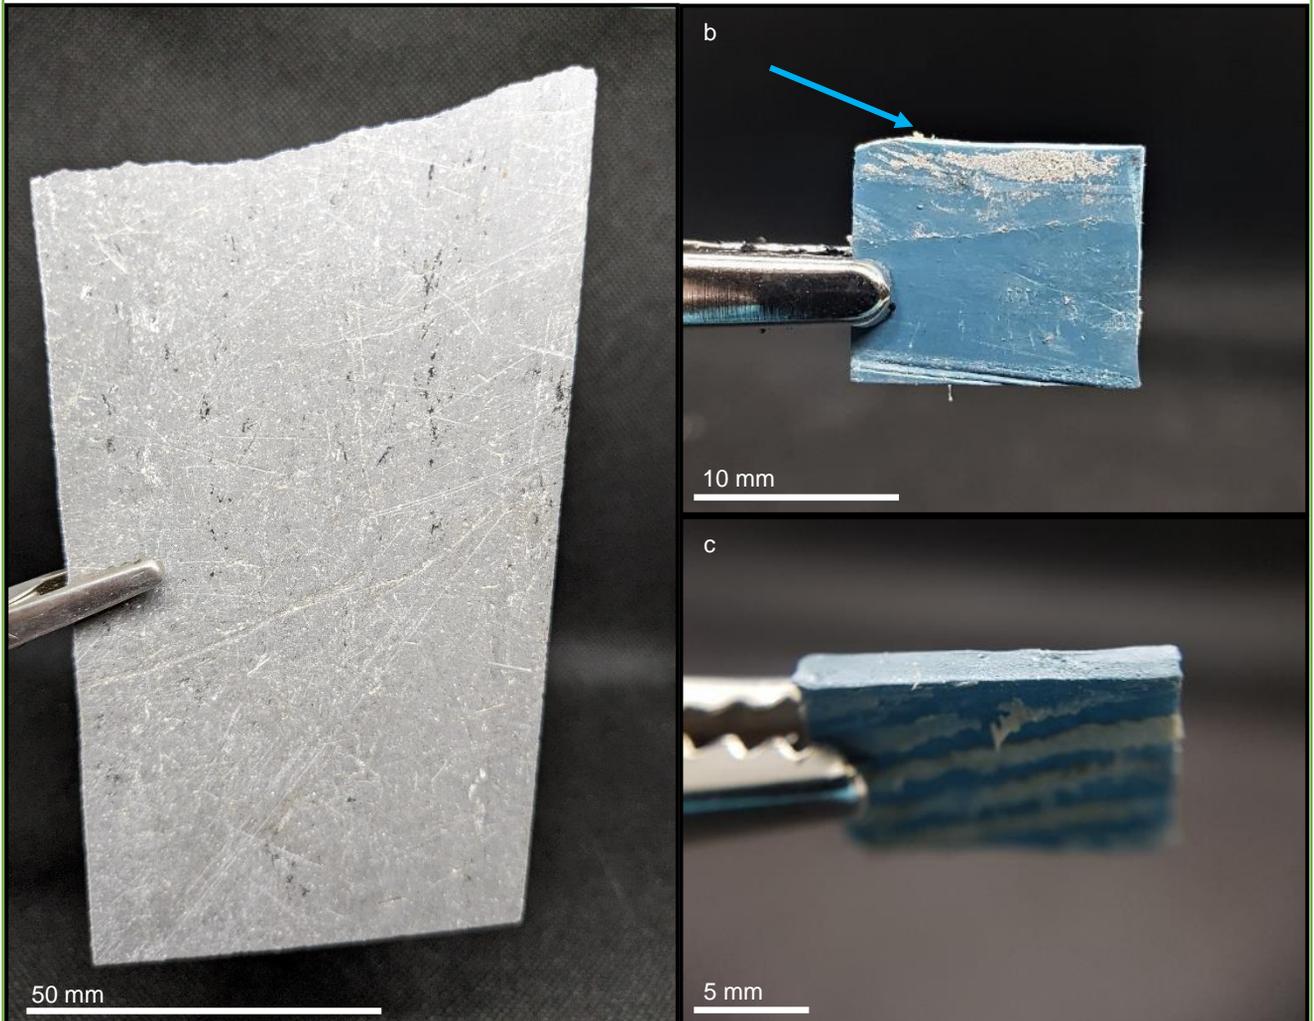
- a. Flexplatte aus Vinyl mit typischem Design  
 b. blaue Flexplatte mit Resten des Klebers (keine Fasern sondern ausgezogene Fäden)  
 c. blaue Flexplatte, Kleberreste,

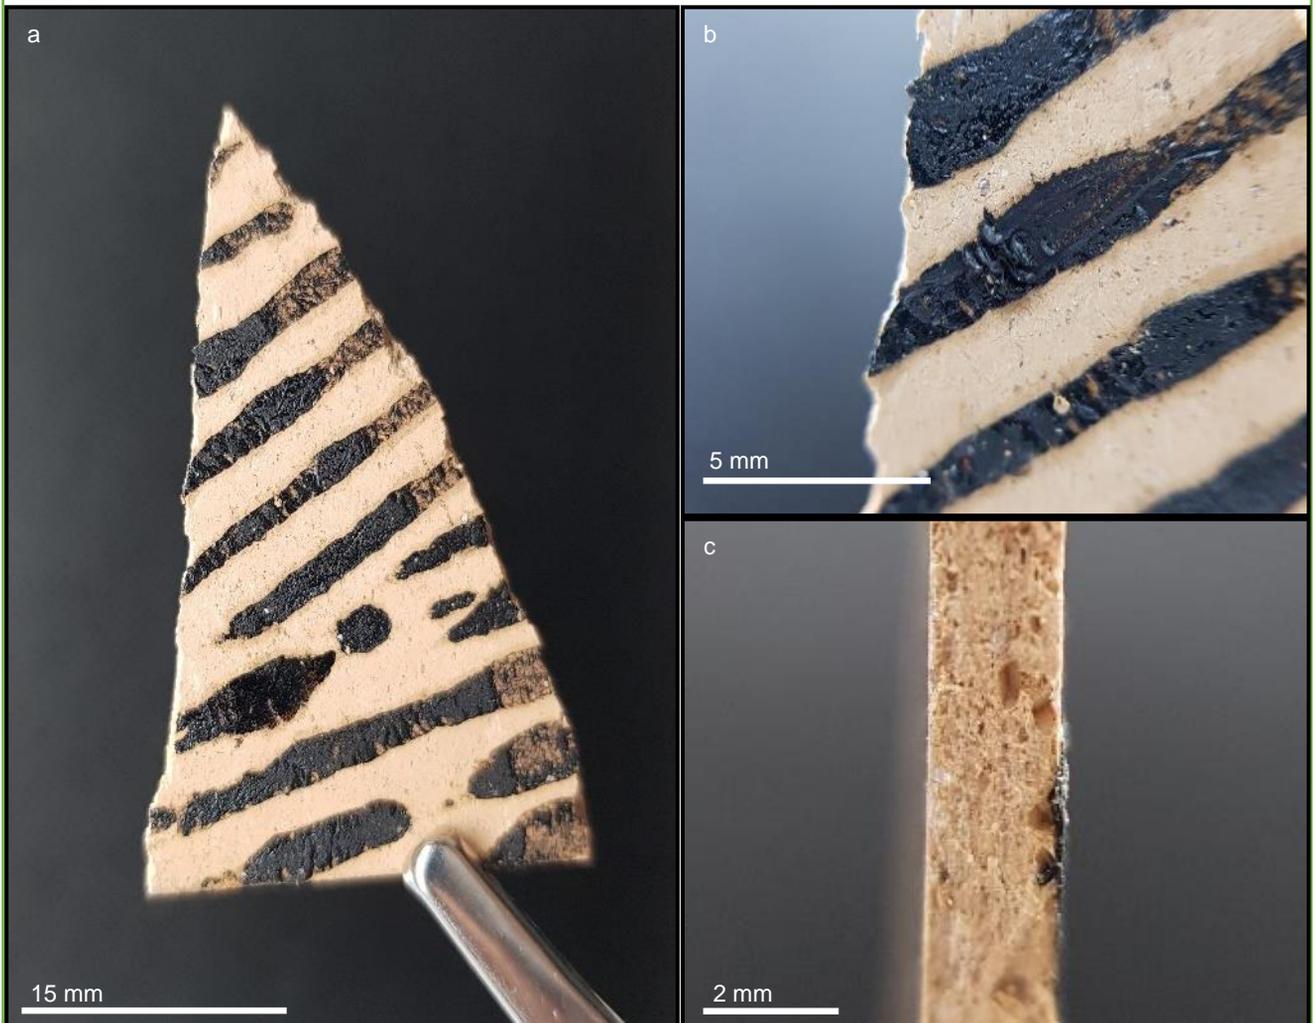
- a. Unterseite einer asbesthaltigen Flexplatte mit asbesthaltigem schwarzem Kleber ohne Faserbefunde
- b. keine erkennbaren Fasern im Kleber und auf der Flexplatte
- c. Bruchkante der Flexplatte, ebenfalls ohne Faserbefund

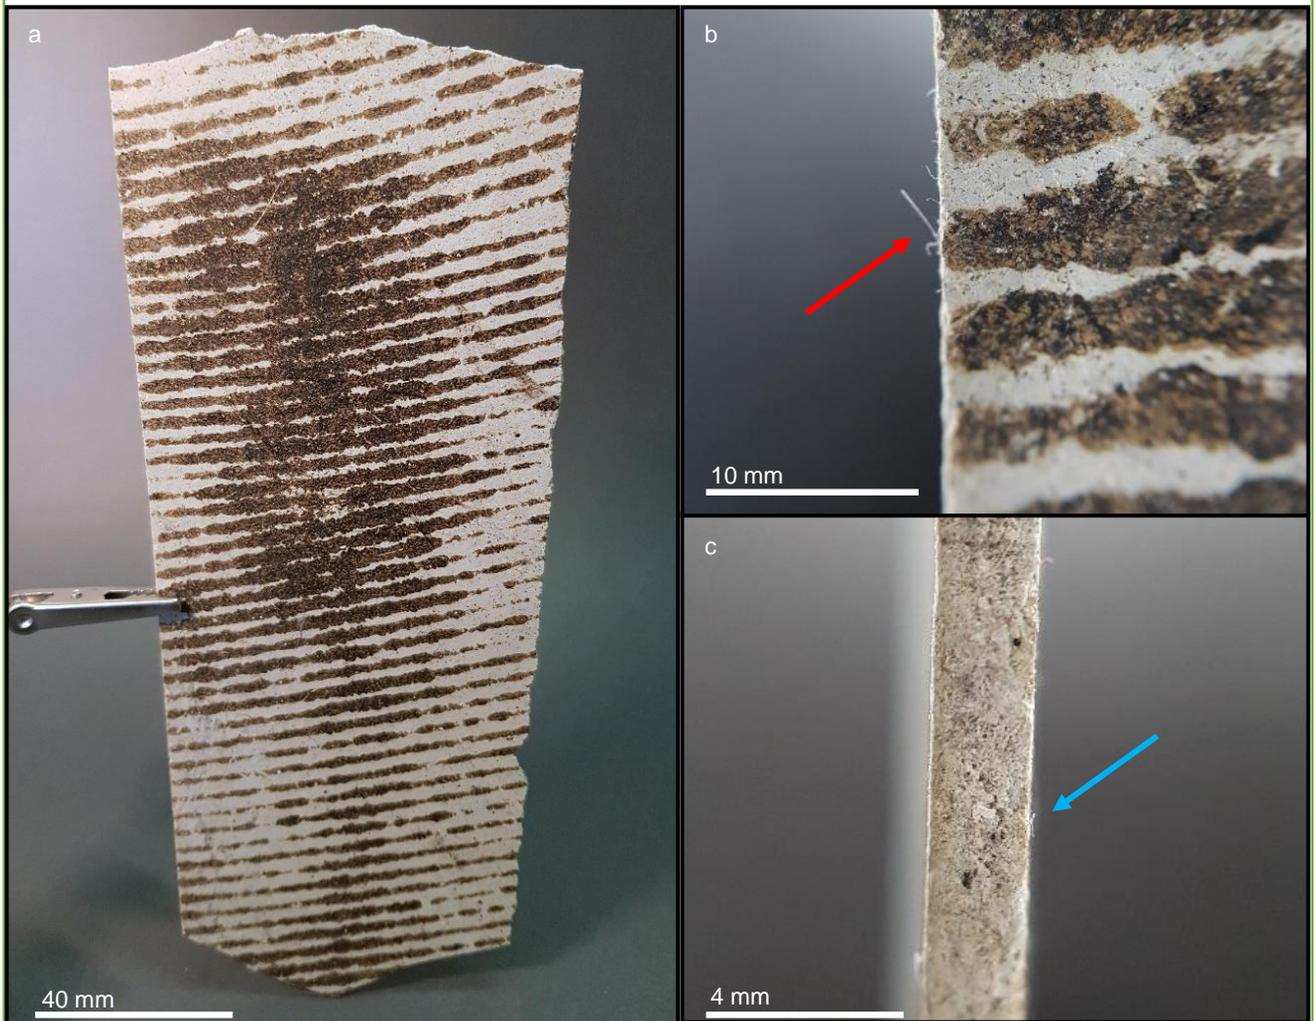
- a. Flexplatte (hier graues Design) mit schwarzem Zahnspachtelkleber
- b. Bruchkante mit einzelnen textilen Fasern
- c. Bruchkante, einzelne Fasern stehen von der unteren Oberfläche der Platte ab

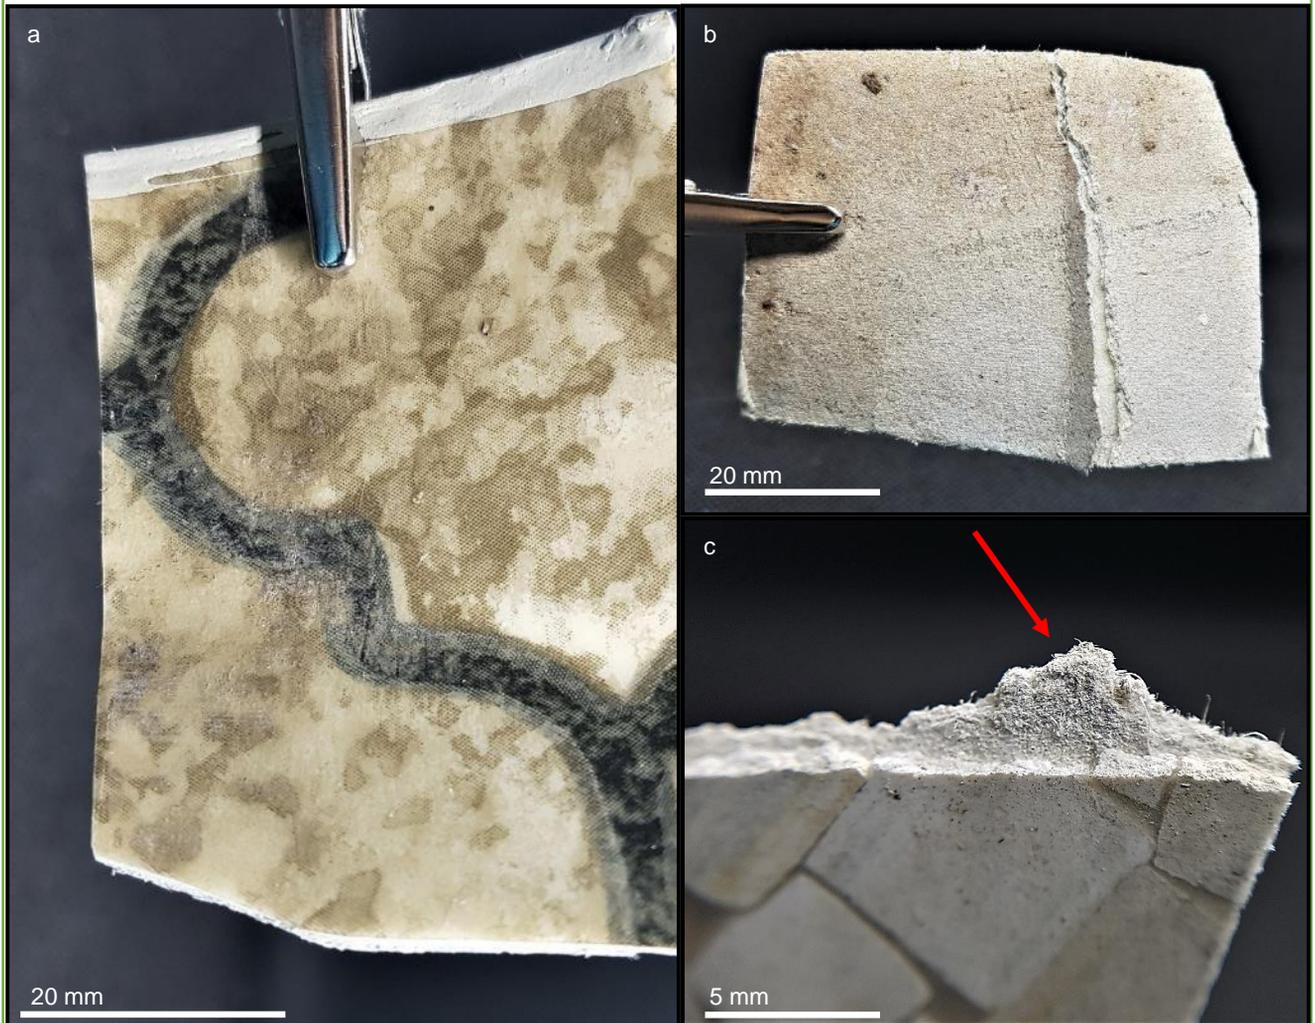
- Cushion-Vinyl-Belag mit typischem Design
- Rückseite mit Asbestpappe als Trittschalldämmung
- Bruchkante mit Asbestfaserbündel, weiteres Design

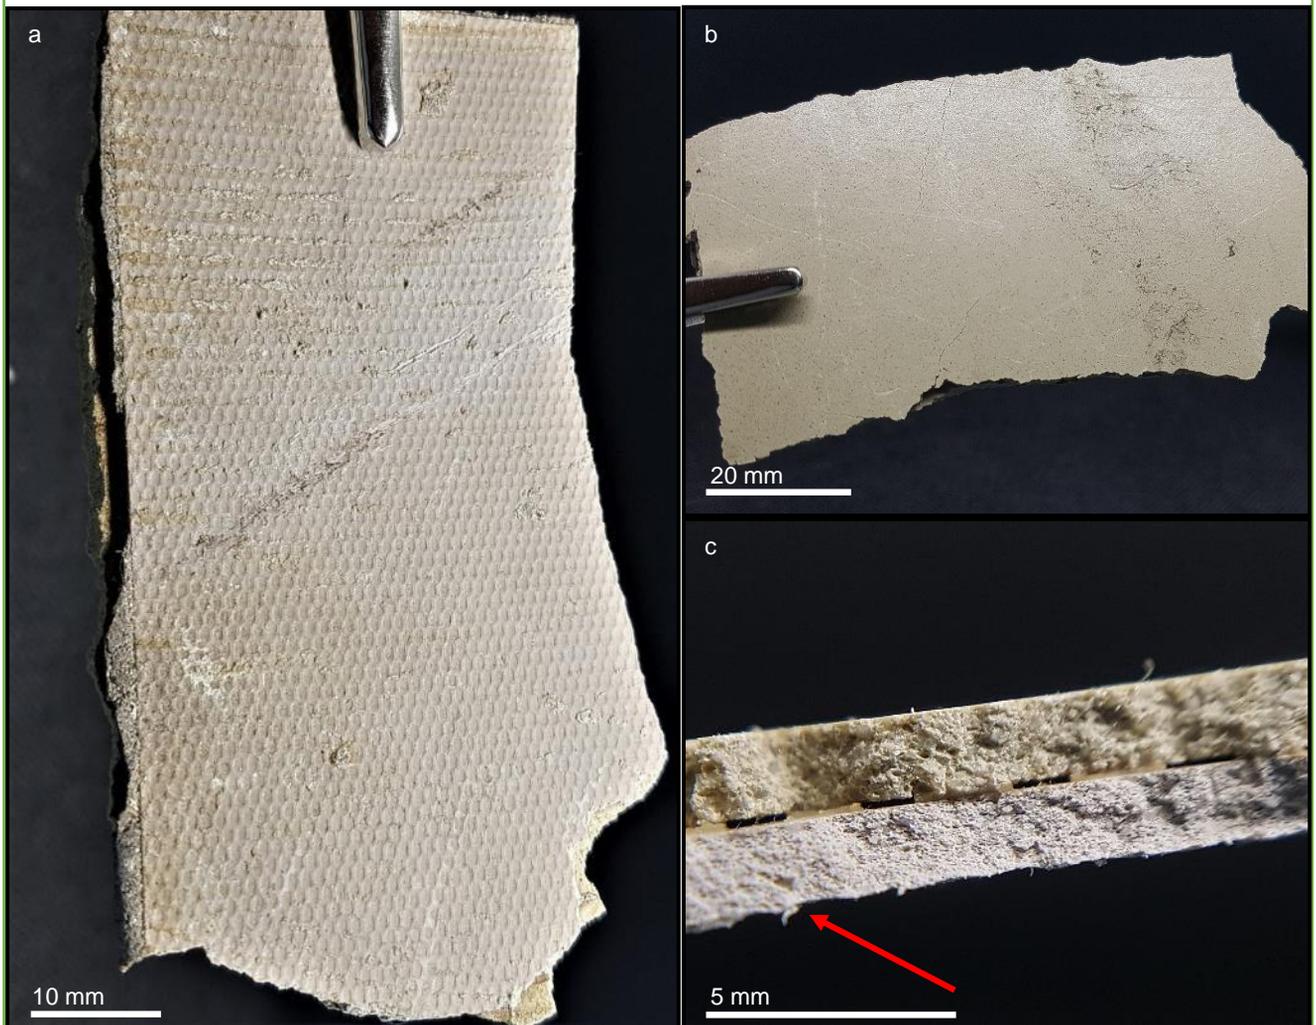
- gemusterte Unterseite eines doppelt verlegten, weich- und spöd-elastischen Belages
- Obere Lage als Floorflex-Platte (Aufsicht)
- Bruchkante, mit leicht körniger Struktur, untere Lage mit feinen Fasern

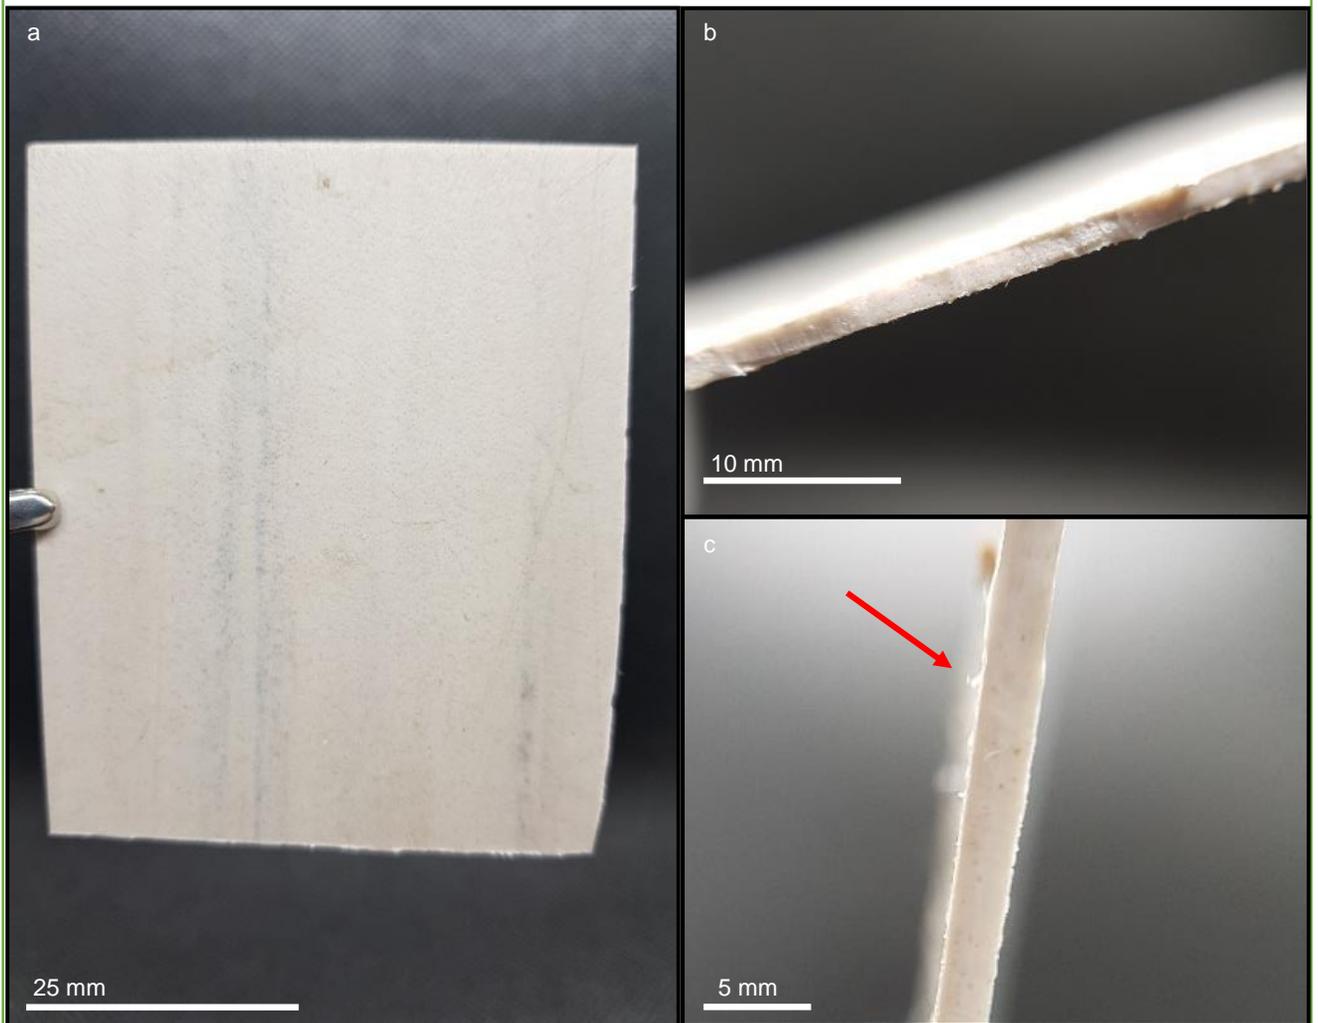
- a. PVC-Platte, Teilstück mit gemusterter Oberfläche
- b. Schnittkante ohne Faserfund
- c. gezogene Kunststoffäden an der Schnittfläche

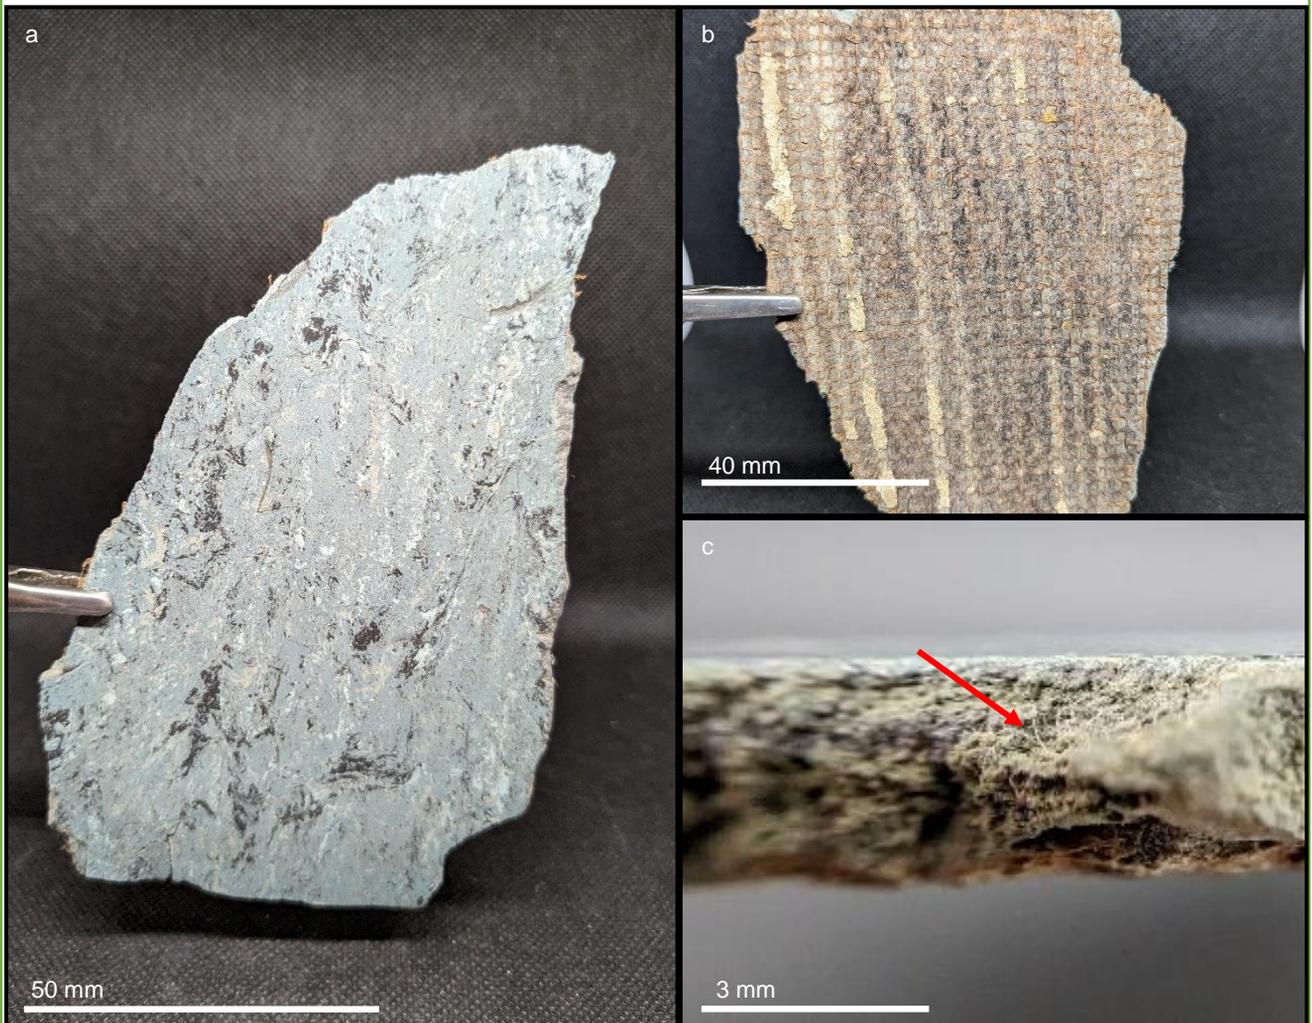
- Oberfläche des Linoleums Stück mit typischem Design
- Rückseite des Linoleums mit typischer Prägung
- Bruchkante mit unklarem Faserbefund

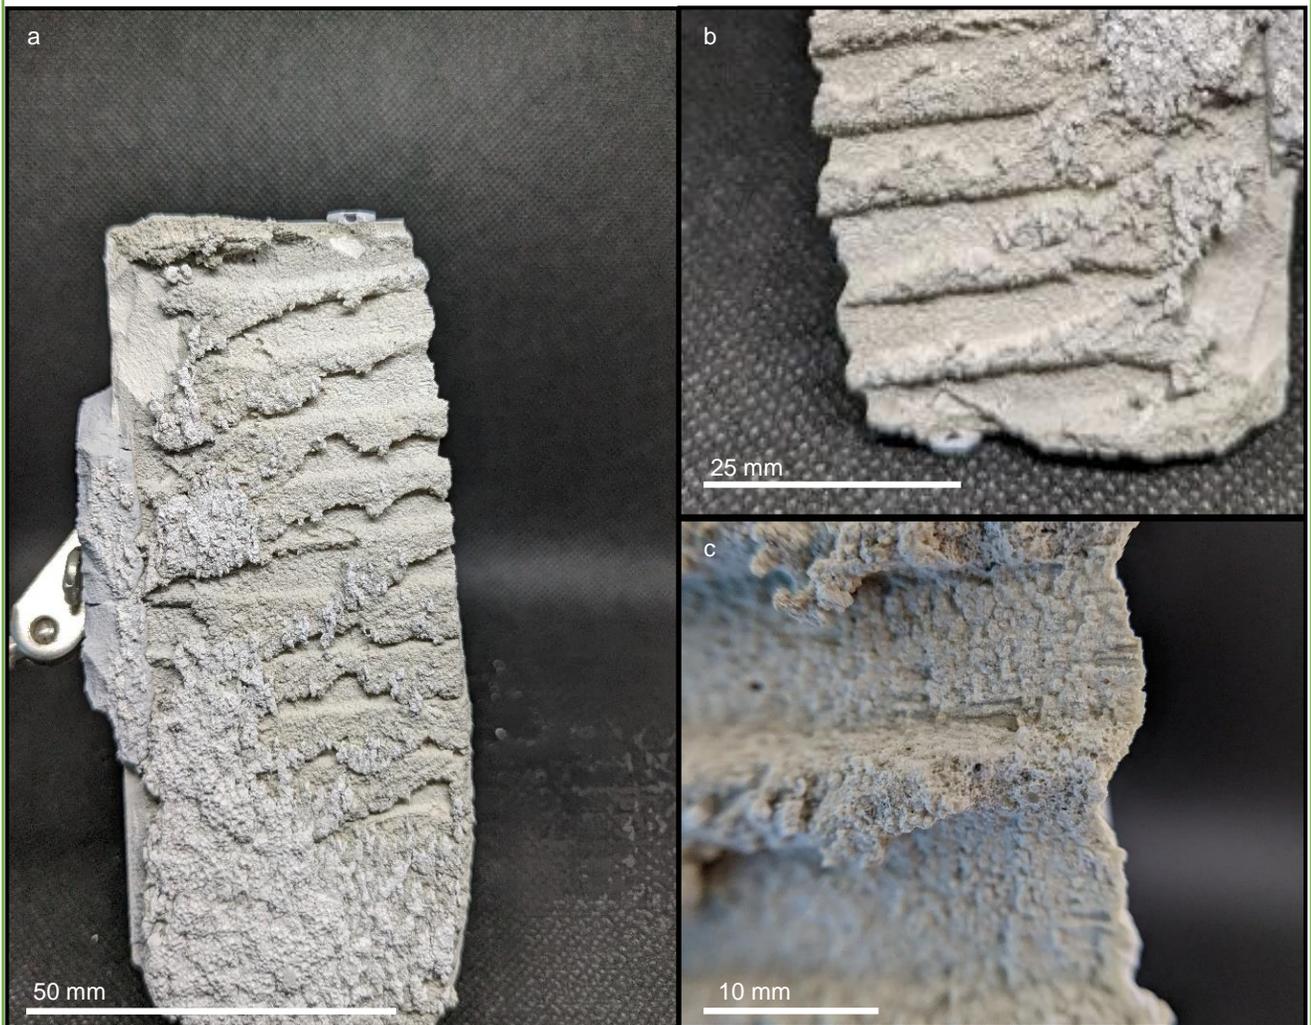
- Rückseite einer Fliese mit anhaftendem Fliesenkleber
- Typische Zahnspachtelmusterung des Klebers
- Kein Faserfund
