**Forum Abfalluntersuchung**

**Bund-/Länderarbeitsgemeinschaft Abfall (LAGA)**

## **Untersuchungs- und Analysenstrategien für asbestverdächtige Materialien und Abfälle**

**Bestimmung des Gehaltes an Asbest in Abfällen**

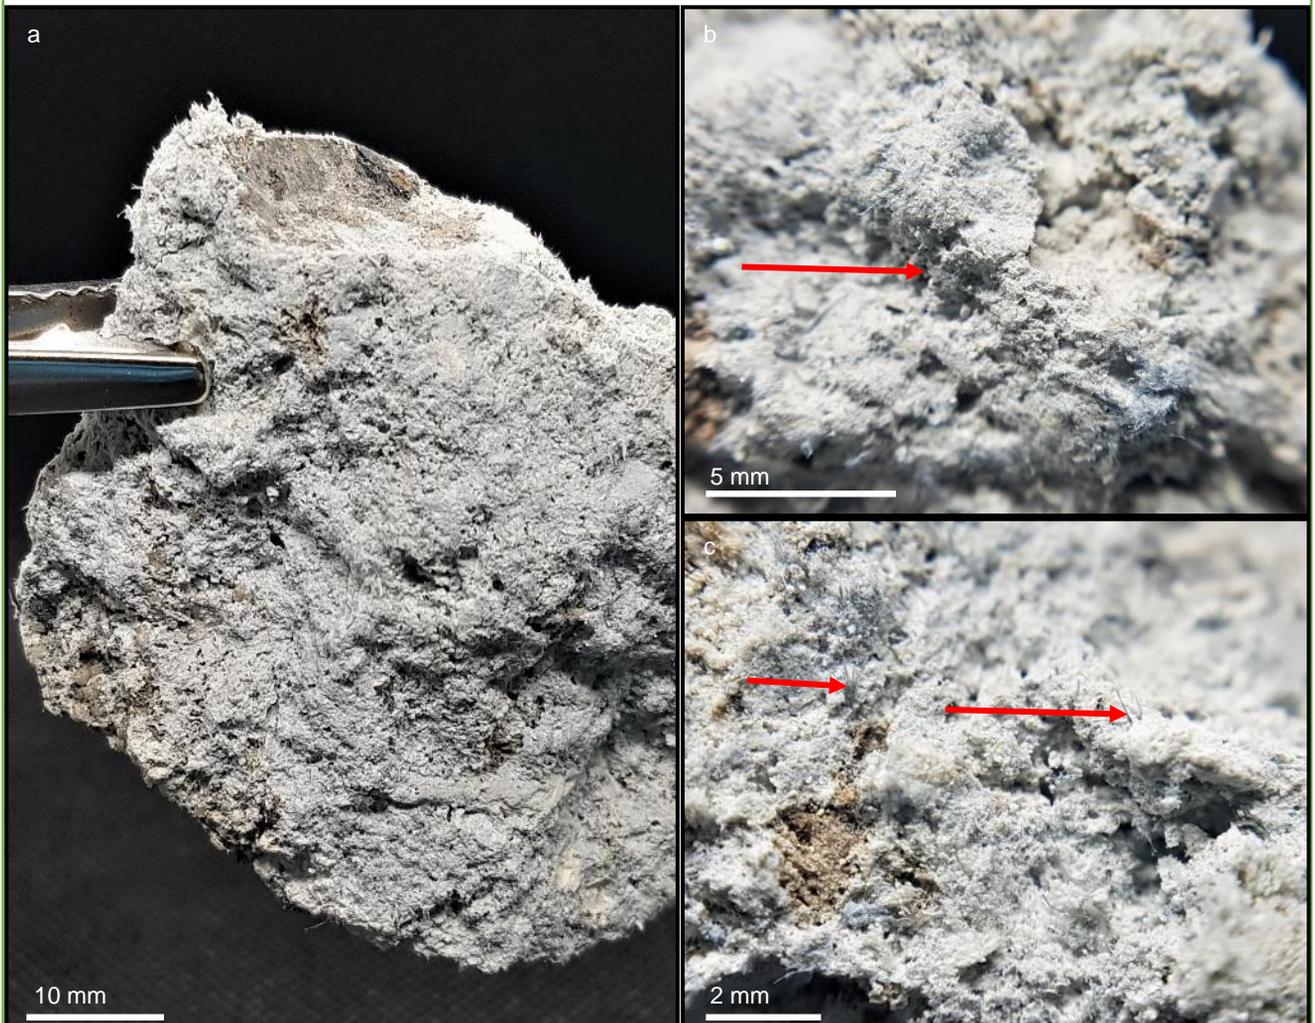
- Oberfläche mit schwach erkennbaren Asbestfasern
- Bruchfläche mit Asbest-Faserbündel
- Oberfläche mit Asbest Fasern

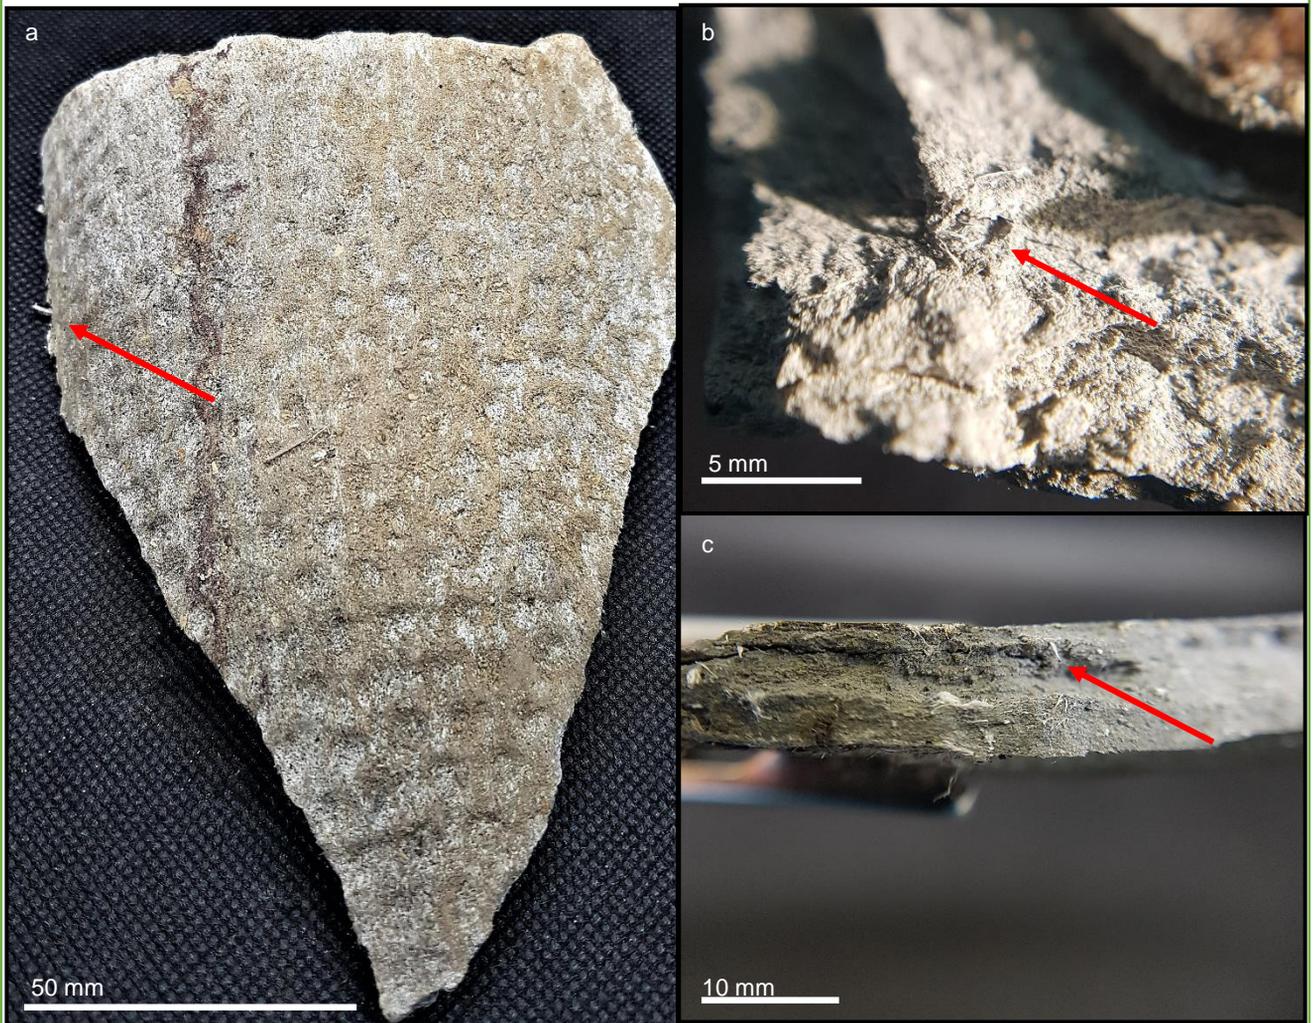
- a. genarbte und gewellte Platte, Asbestbündel an der Bruchkante
- b. Bruchkante mit lagiger Struktur, Asbestbündel
- c. Bruchkante, dunkel graue Matrix: Asbestbündel und Fasern

typische gewellte Platten, hell- bis dunkelgrau (s ca. 1 cm), häufig Oberfläche genarbt, fein- bis mittelkörnige Struktur, Bruchflächen lagig, Faseranteile in Bündeln und verfilzt

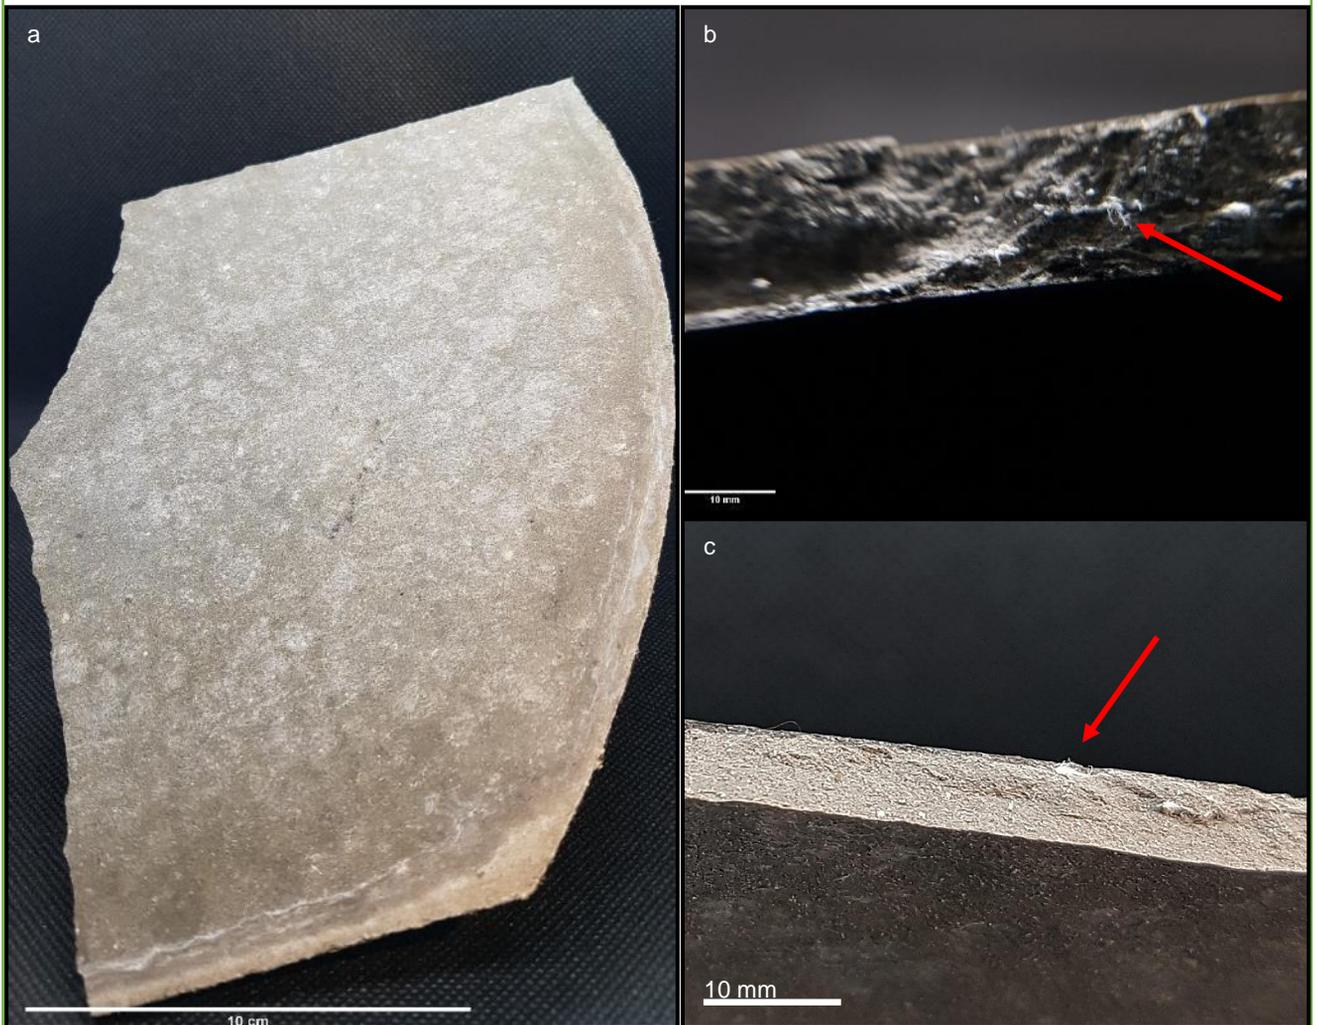
- a. Teilstück mit scharfen Bruchkanten, leichte Musterung der Rückseite
- b. Bruchfläche einer AZ-Dachschindel mit Chrysotil Bündel und einer dunkleren Zementmatrix
- c. Bruchfläche einer AZ-Dachschindel mit Chrysotil Bündel

Platten, hell bis dunkelgrau ( $s < 1$  cm), Oberflächen glatt und beschichtet, Unterseite ggf. mit leichter Musterung, feinkörnige Struktur, vorwiegend scharfe Bruchkanten, Faseranteile in Bündeln und verfilzt

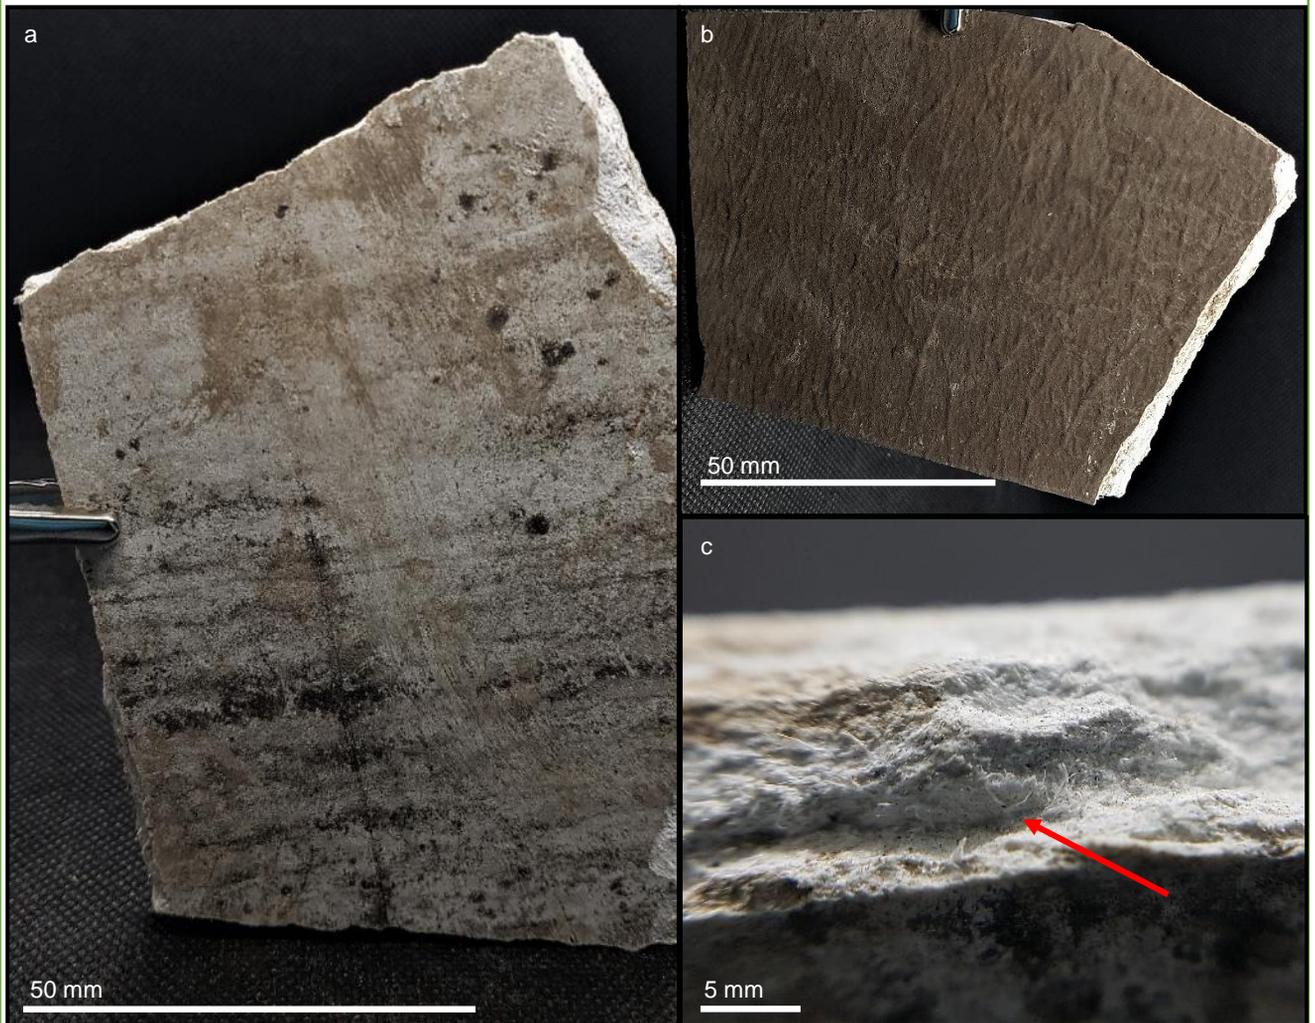
- Fassadenplatte im Überblick mit glatter Oberfläche
- Fassadenplatte mit Wandfarbe beschichtet (gleiches Handstück wie a)
- Bruchkante mit Asbestfasern

Platten (s ca. 1 cm), hell bis dunkelgrau, Oberflächen glatt und oft beschichtet, Unterseite ggf. mit leichter Musterung, feinkörnige Struktur, unregelmäßige Bruchkanten, sichtbare Faseranteile

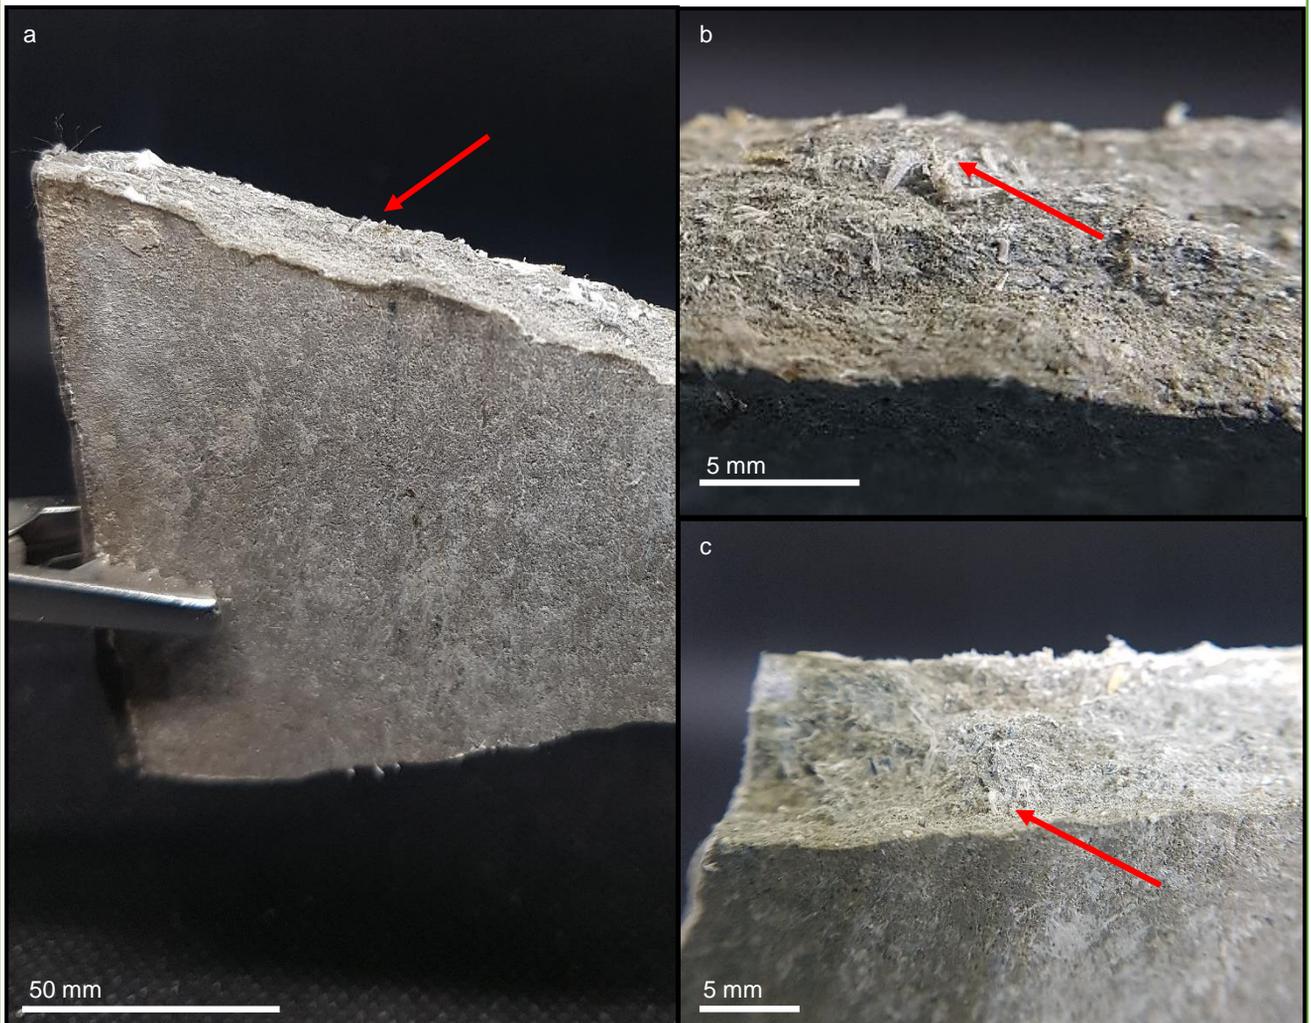
- a. Platte mit Bruchkante und glatter Oberfläche
- b. Bruchkante des Bruchstücks mit Asbestfaserbündeln.
- c. Bruchkante des Bruchstücks mit gut erkennbaren Faserbündeln

variierende Platten ( $s < 1\text{cm}$ ), hell bis dunkelgrau oder beige, Oberflächen glatt und oft beschichtet, Unterseite ggf. mit leichter Musterung, feinkörnige Struktur, unregelmäßige Bruchkanten, Faseranteile in Bündeln und verfilzt

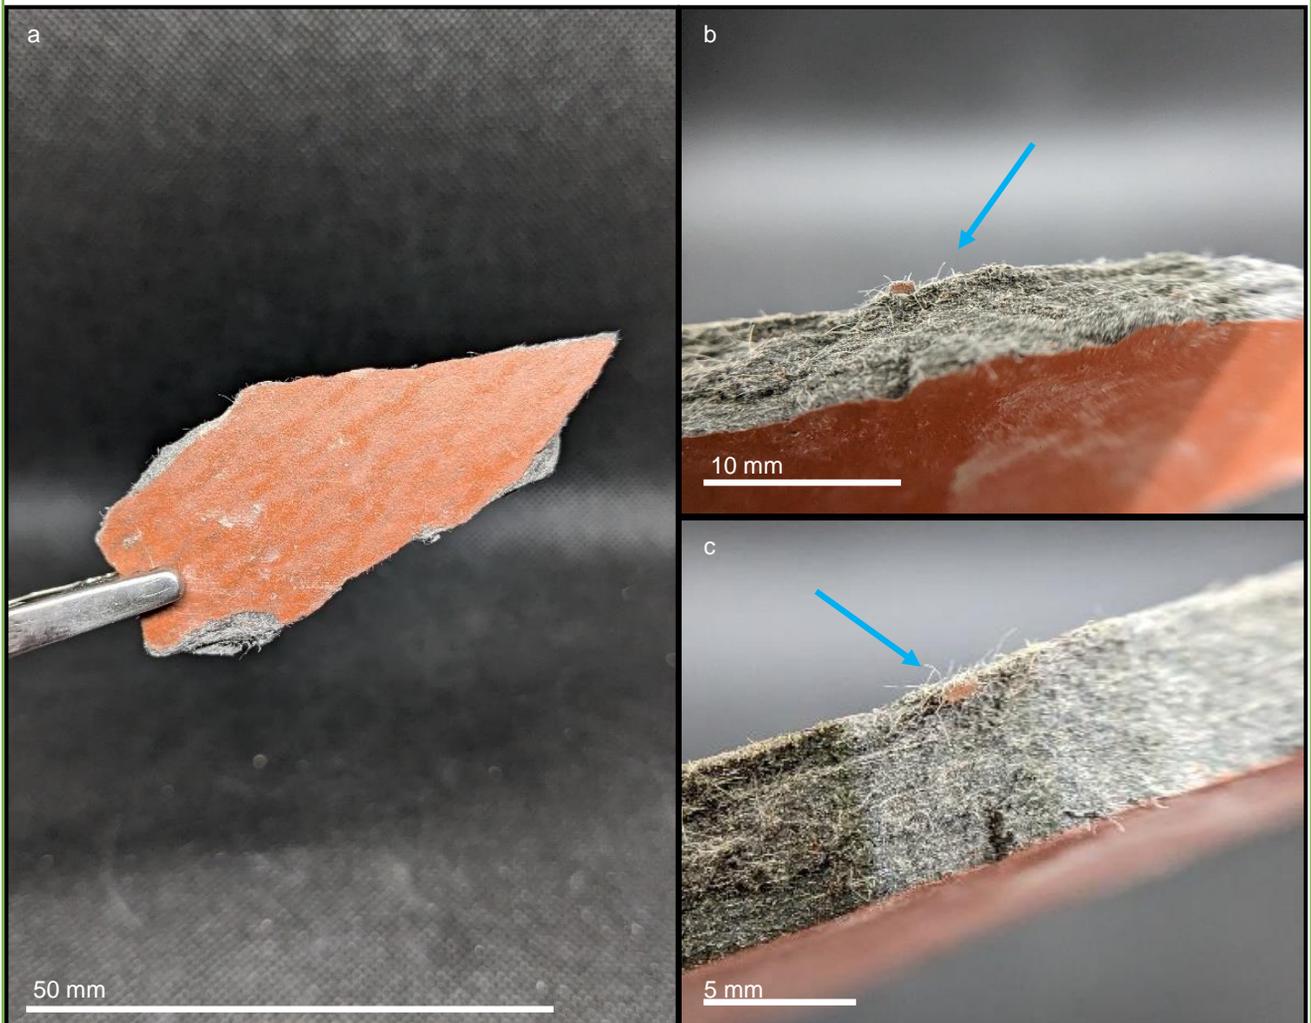
- Bruchstück einer Faserzementplatte
- Bruchfläche mit deutlich zu erkennenden Fasern
- Einzelne, dickere Fasern – keine Faserbündel zu erkennen

Platten, hell bis dunkelgrau ( $s < 1$  cm), Oberflächen glatt und beschichtet, Unterseite ggf. mit leichter Musterung, feinkörnige Struktur, vorwiegend scharfe Bruchkanten, Faseranteile einzeln und nicht in Bündeln

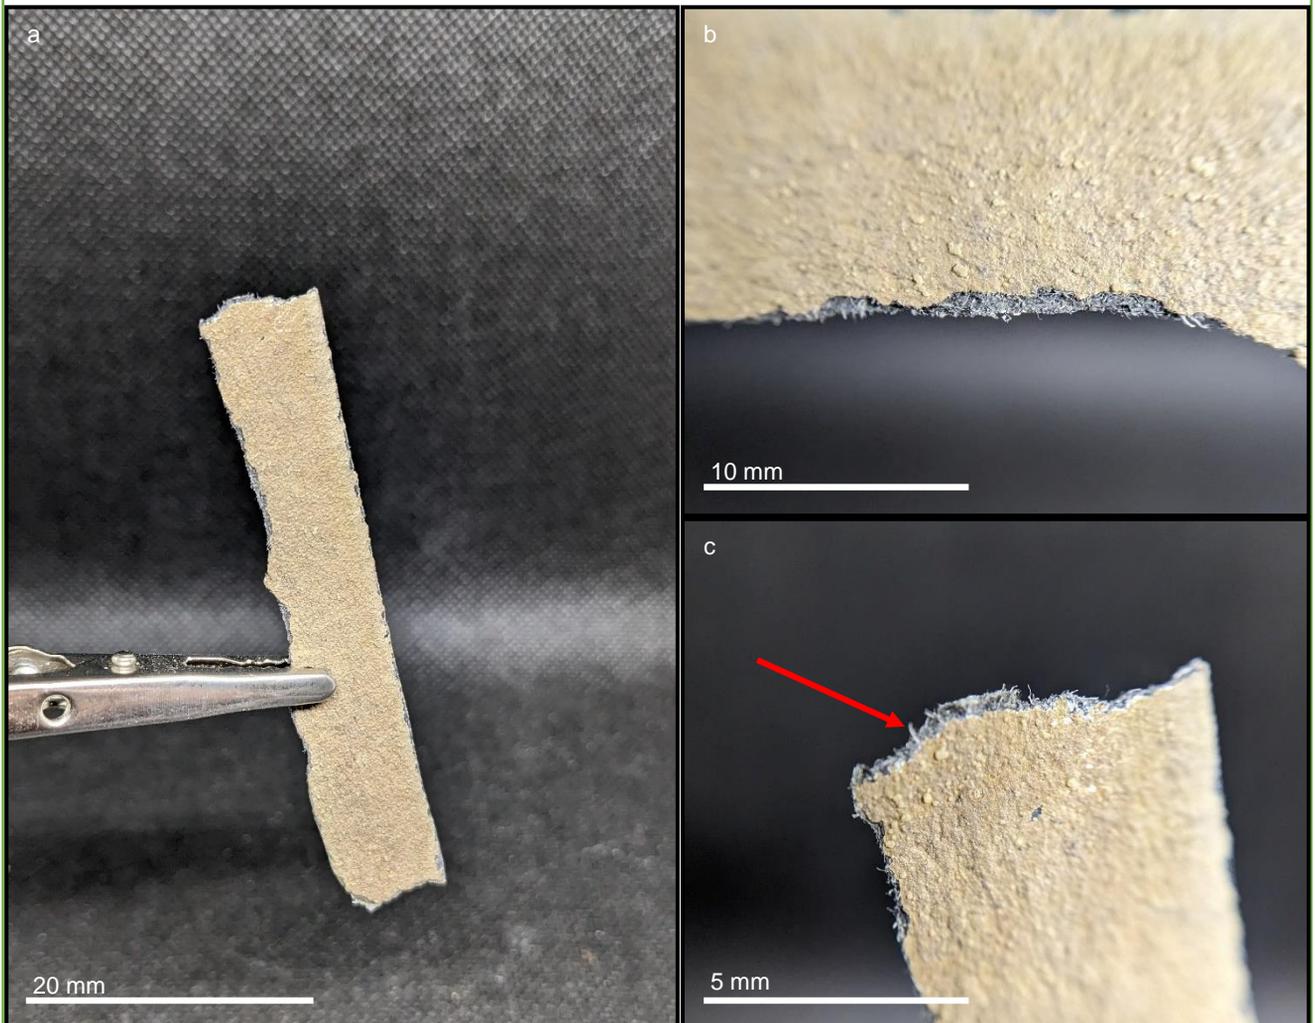
- Vorderansicht des Faserzementplättchen
- Oberflächlich sind keine Fasern zu erkennen, erst an Bruchstelle deutlich erkennbar
- Kleinere und teils größere Faserbündel an der Bruchkante gut zu erkennen

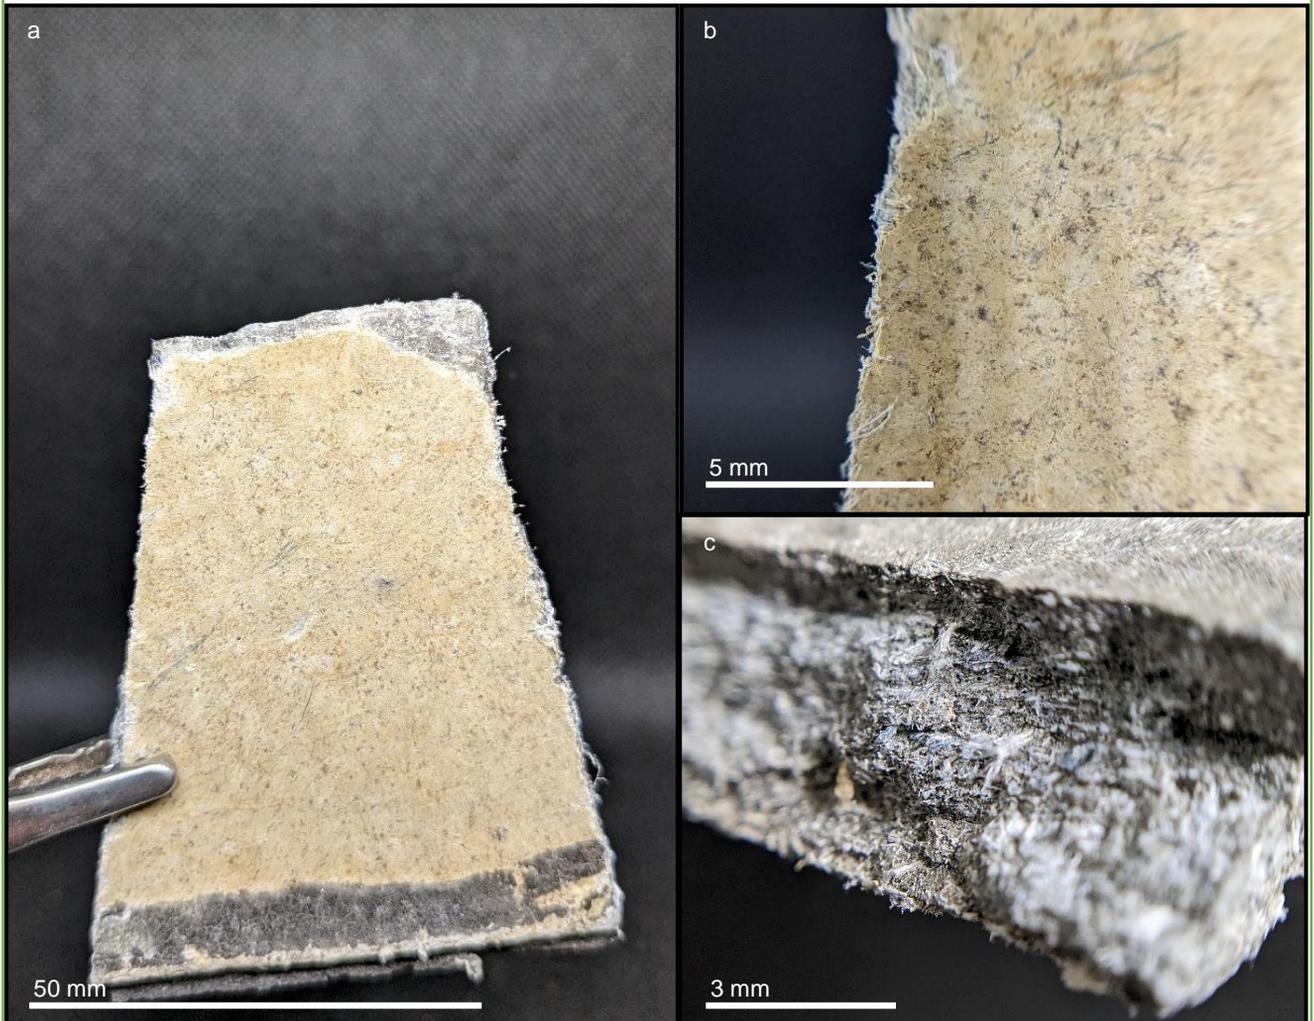
a. Lüftungskanalplatte eingefärbt

b. Dichte Oberfläche der Platte mit Fasern an der Bruchkante

c. Bruchkante mit Faserbündeln

Platte, grau mit Einfärbung der Oberfläche, deutliche Faserbündel an den Bruchkanten,

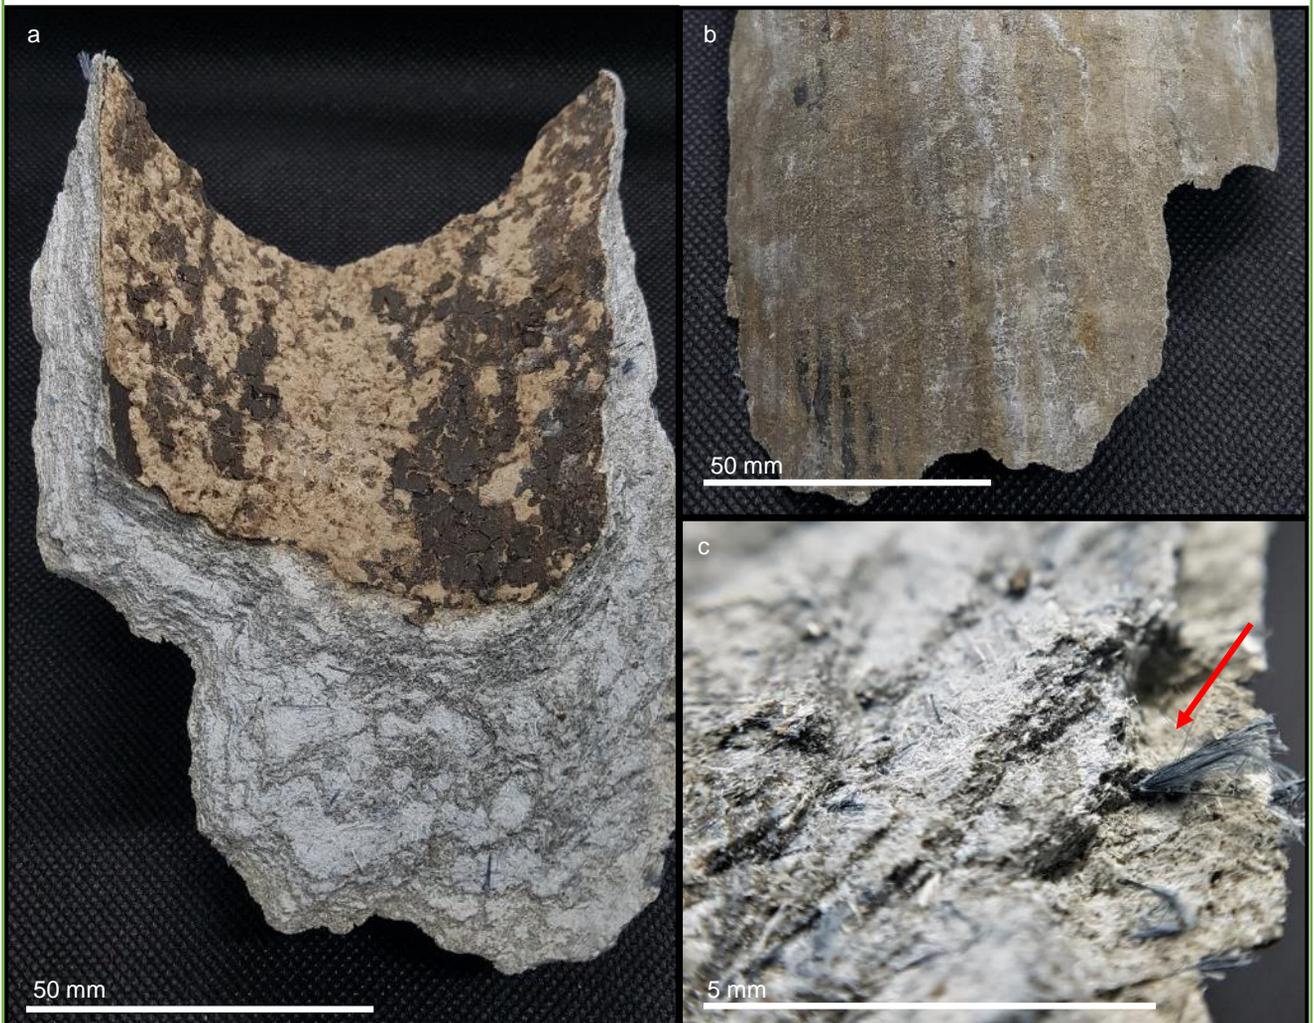
- a. Ansicht der Innenseite eines Rohres mit Anhaftungen durch Nutzung und lang gezogener splinternder Bruchkante
- b. leicht genarbte Außenseite eines AZ-Rohres
- c. Bruchkante mit Asbestfaserbündeln

variierende Rohre ( $s > 1$  cm), hell bis dunkelgrau, Oberflächen glatt, feinkörnige Struktur, unregelmäßige Bruchkanten, Bruchstücke mit Biegung, regelmäßig Faserbündel

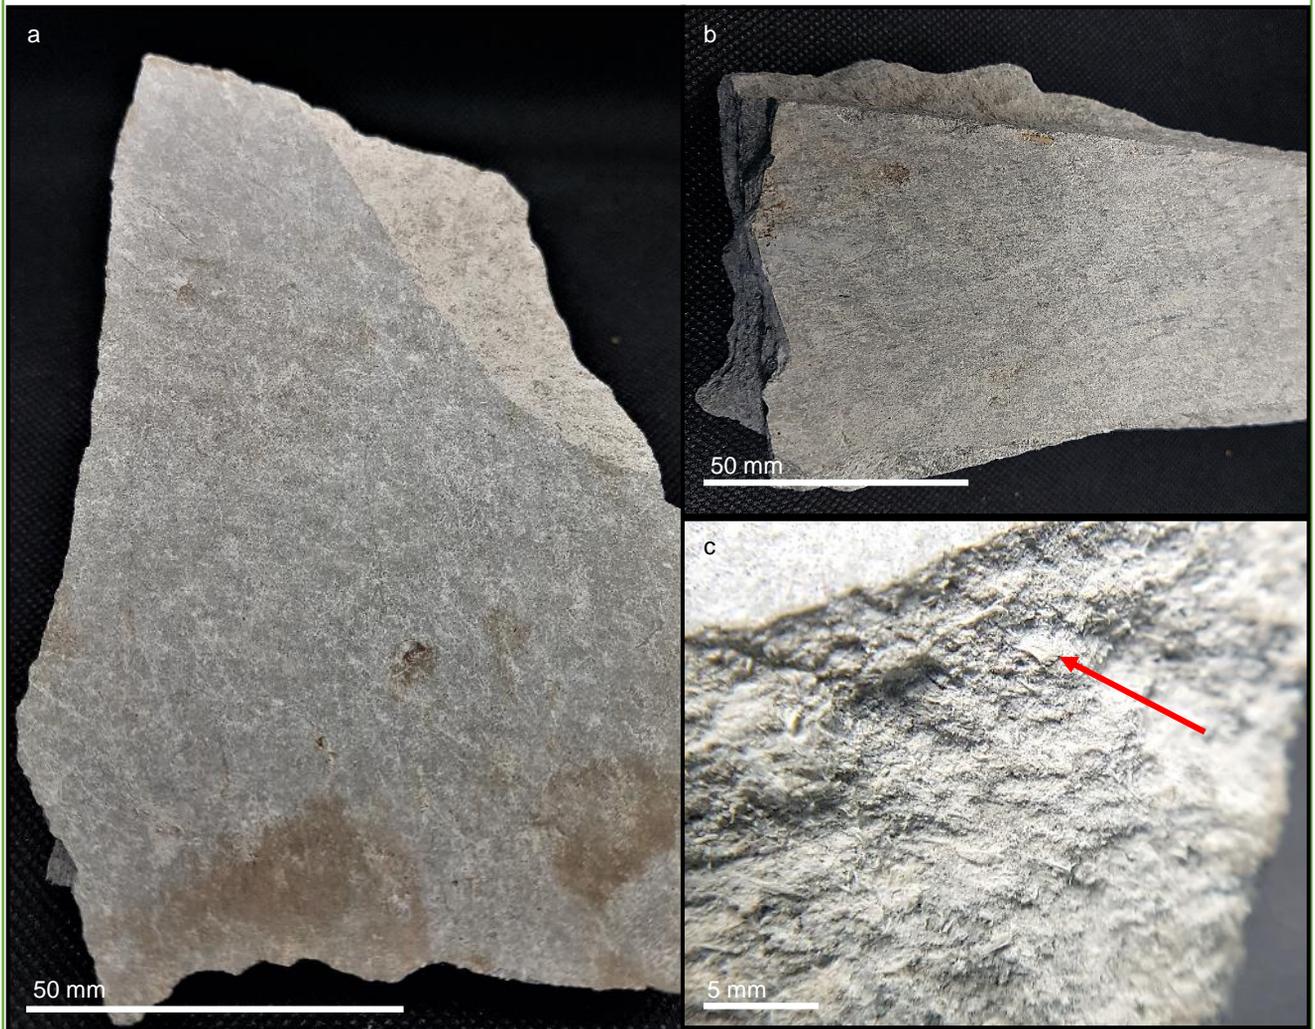
- a. Bruchstück einer Fensterbank
- b. Bruchstück mit Musterung auf der Oberfläche
- c. Bruchkante der Fensterbank mit Chrysotil-Fasern

variierende Platten ( $s > 1\text{ cm}$ ), hellgrau, beige und anthrazitfarben, Oberflächen glatt, Unterseiten häufig genarbt, feinkörnige Struktur, unregelmäßige Bruchkanten, Bruchstücke muschelrig, Faseranteile in Bündeln und verfilzt

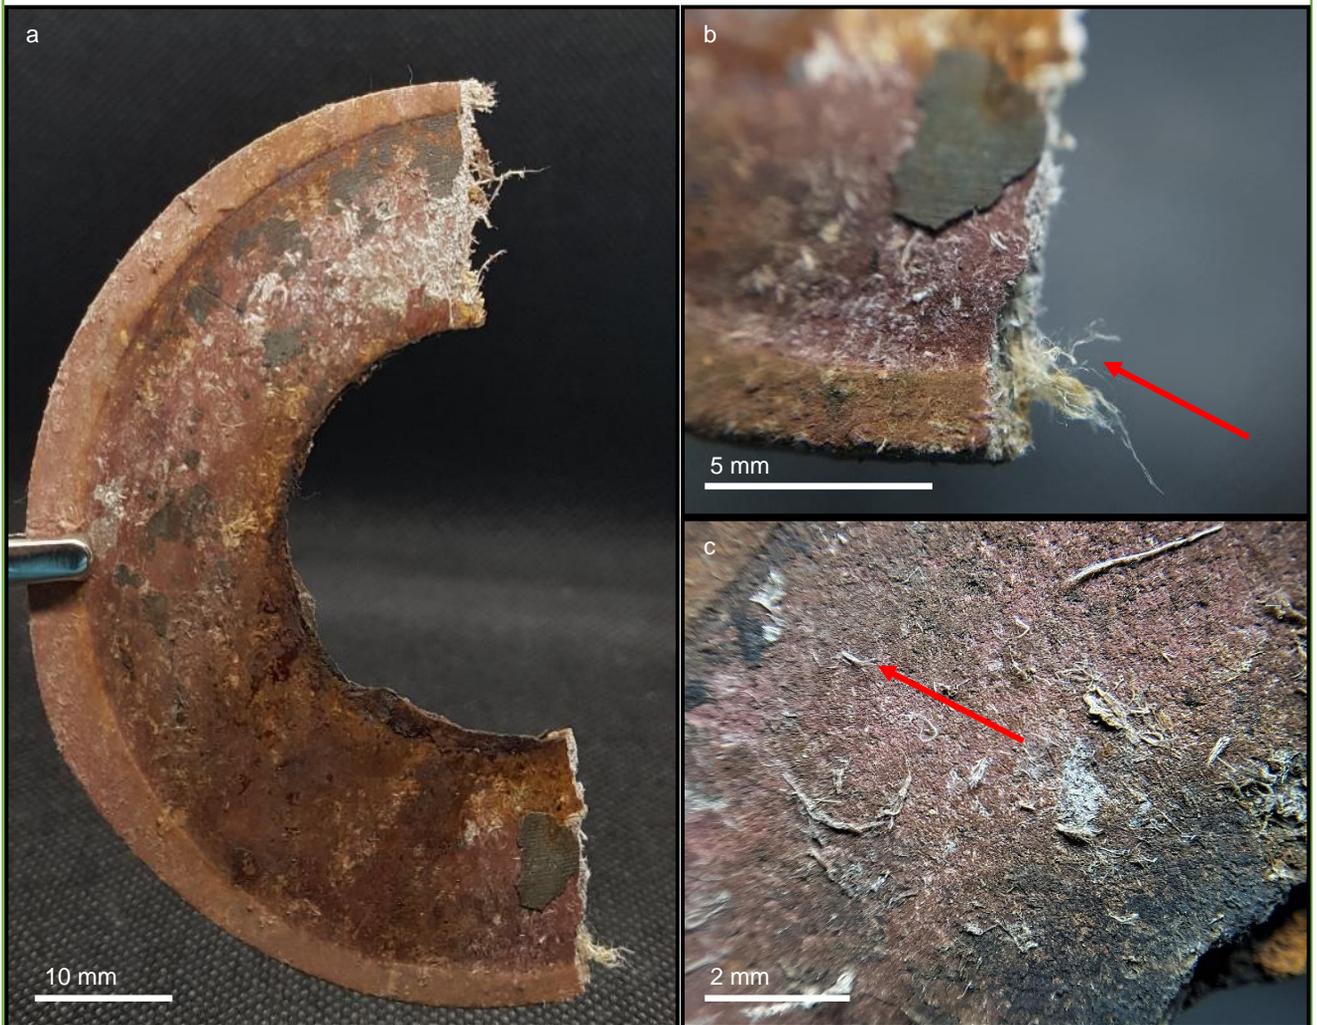
- Flanschdichtung in flach-runder Form
- Ausgefranzte Bruchkante der Flanschdichtung, man sieht Asbestfaserbündel
- Auch auf der Oberfläche des Materials lassen sich Fasern und Bündel erkennen

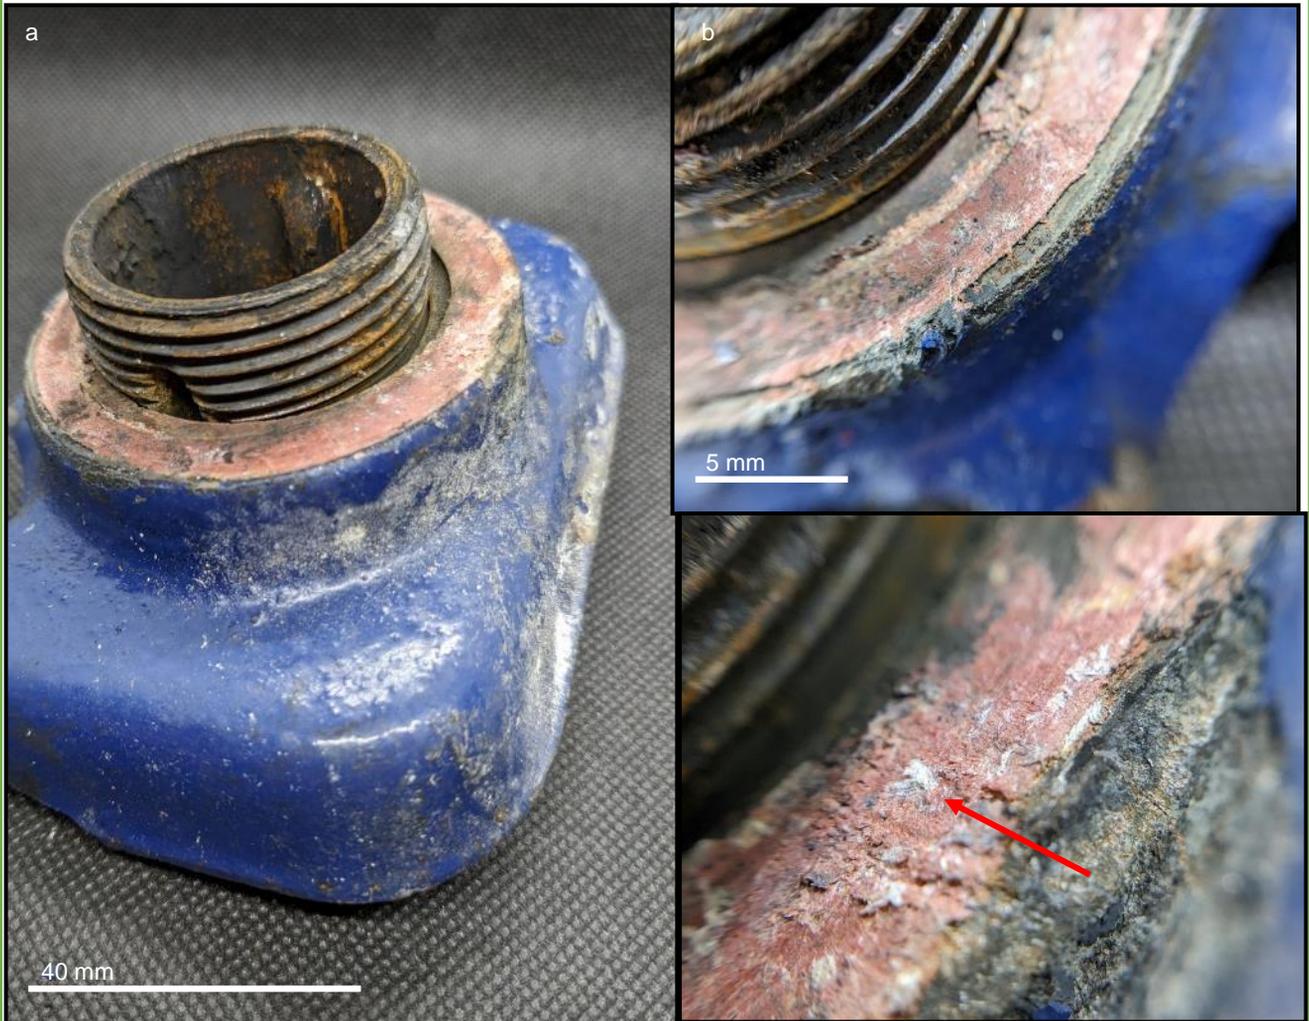
- a. Flanschstück einer Rippenheizung mit Flachdichtung
- b. Fasern auf der Oberfläche
- c. Bruchstelle mit Fasern und filzigem Aufbau

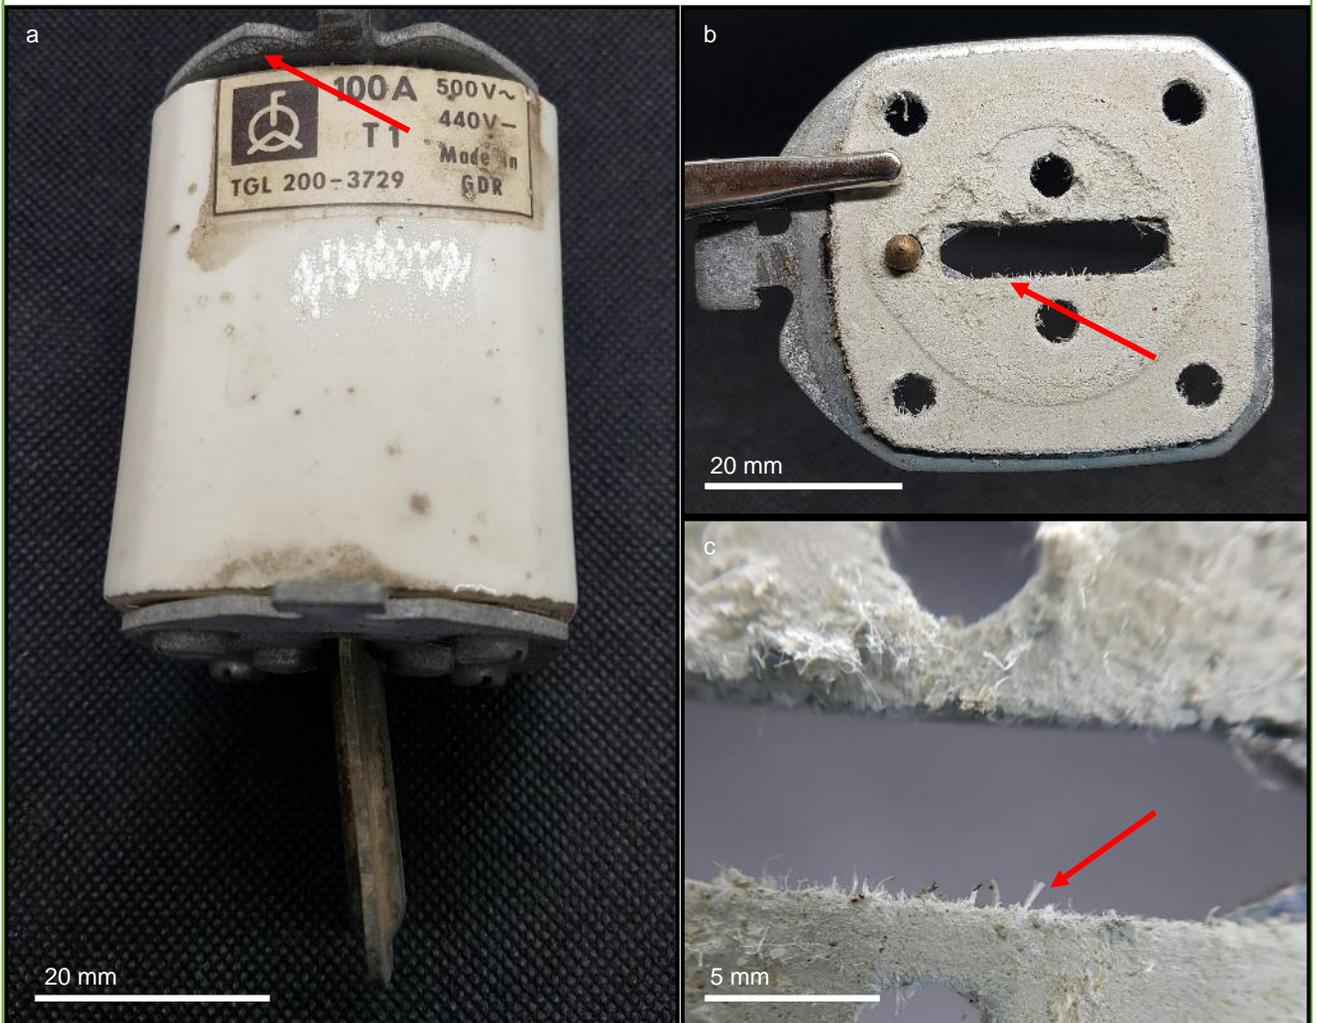
- a. NH-Sicherung mit asbesthaltigen Dichtungen (rote Pfeile)
- b. geöffnete Dichtung, Asbestpappe
- c. Chrysotil-Fasern an der Dichtung

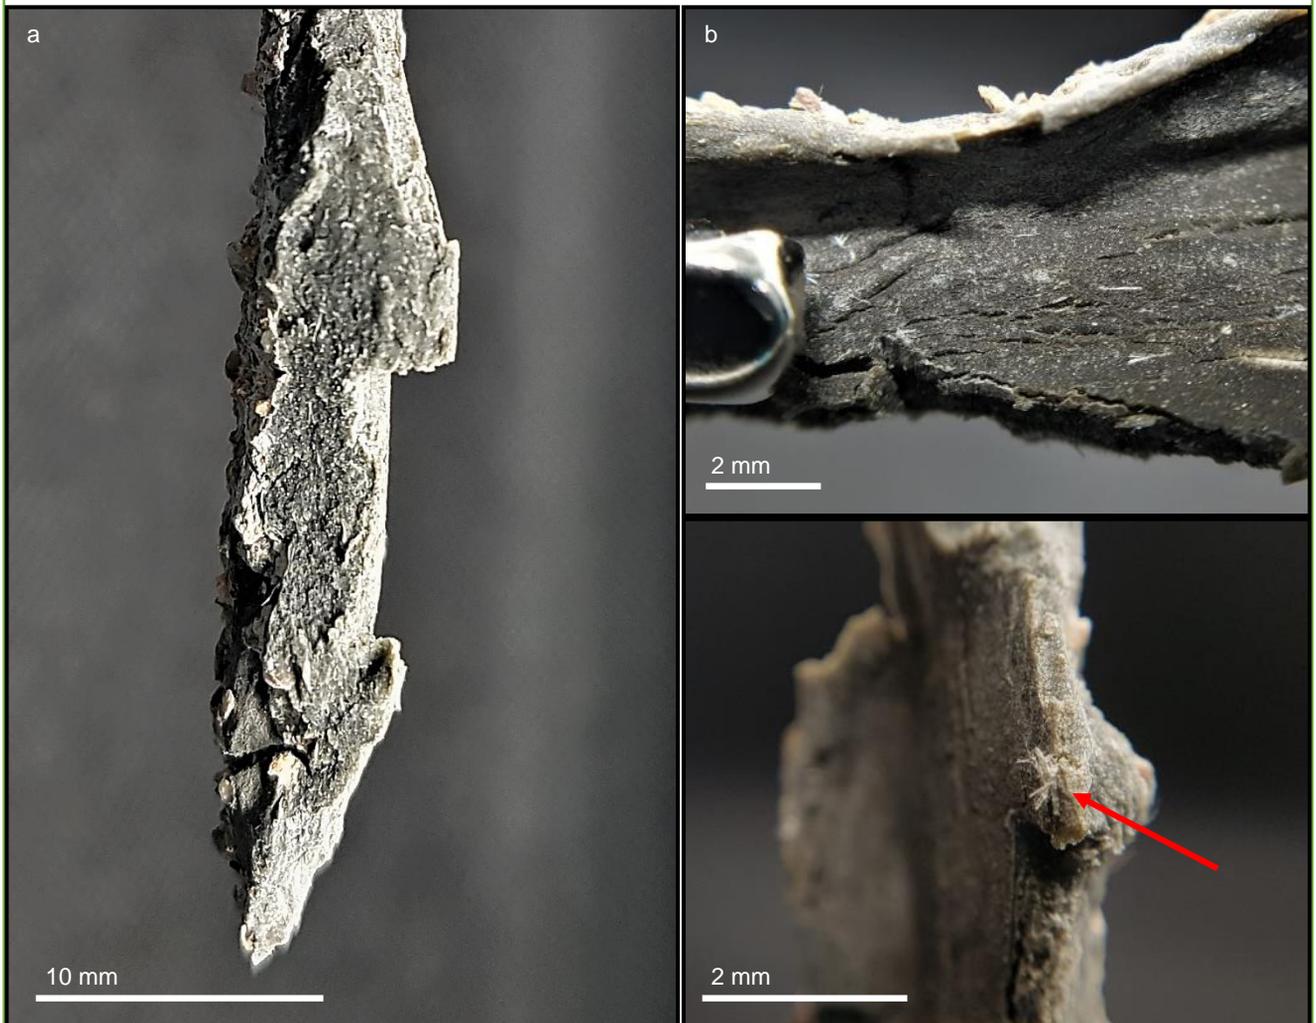
- a. Teilstück einer Fugenmasse, Faseranteil erkennbar
- b. Fasern und Bündel auf der Oberfläche
- c. Faser-Bündel an der Bruchkante

typische Spezial-Fugenmassen ( $s < 1$  cm), diversen Farben wie Schwarz, dunkelgrün oder silbern-/goldglänzend, weich-elastisch und amorphe bis feinkörniger Struktur mit mattem Glanz (körperreiche Masse), Faseranteile mit Bündeln insbesondere an Rissen, Querschnitten und Verwitterungen

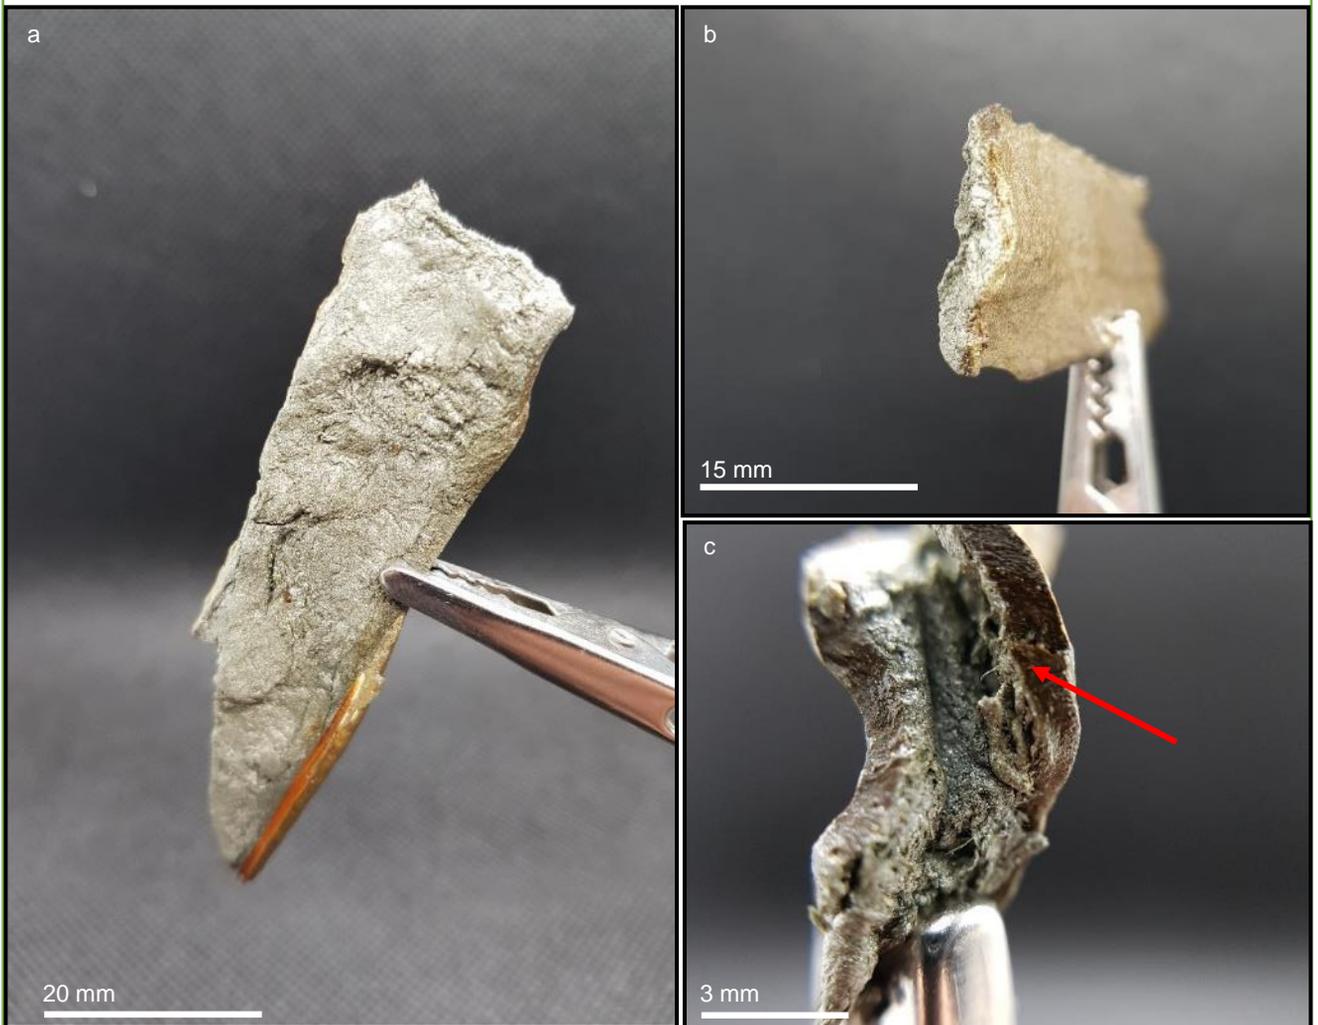
- offene Seite einer Fugendichtmasse
- Oberseite mit Goldglanz und Schichtbildung an der Bruchkante
- Bruchkante mit geringen Faseranteilen

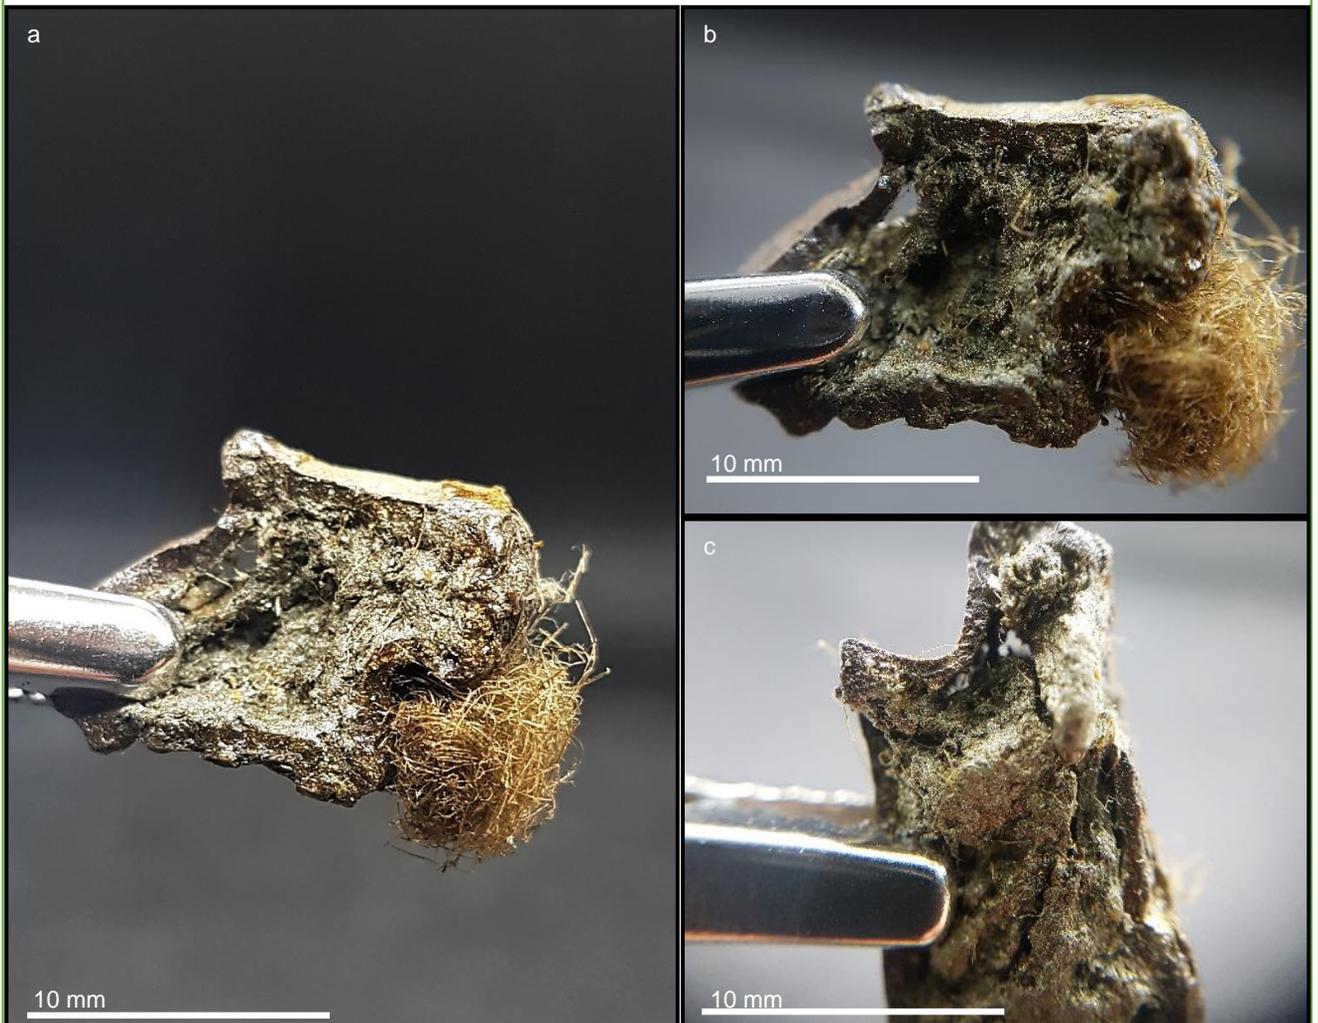
- a. Querschnitt eines Dichtungsprofils mit künstlicher Mineralfaser  
 b. bei näherer Sicht keine Asbestfaserbündel erkennbar  
 c. bei näherer Sicht weiterhin keine Asbestfaser erkennbar
