**Forum Abfalluntersuchung**

**Bund-/Länderarbeitsgemeinschaft Abfall (LAGA)**

## **Untersuchungs- und Analysenstrategien für asbestverdächtige Materialien und Abfälle**

**Bestimmung des Gehaltes an Asbest in Abfällen**

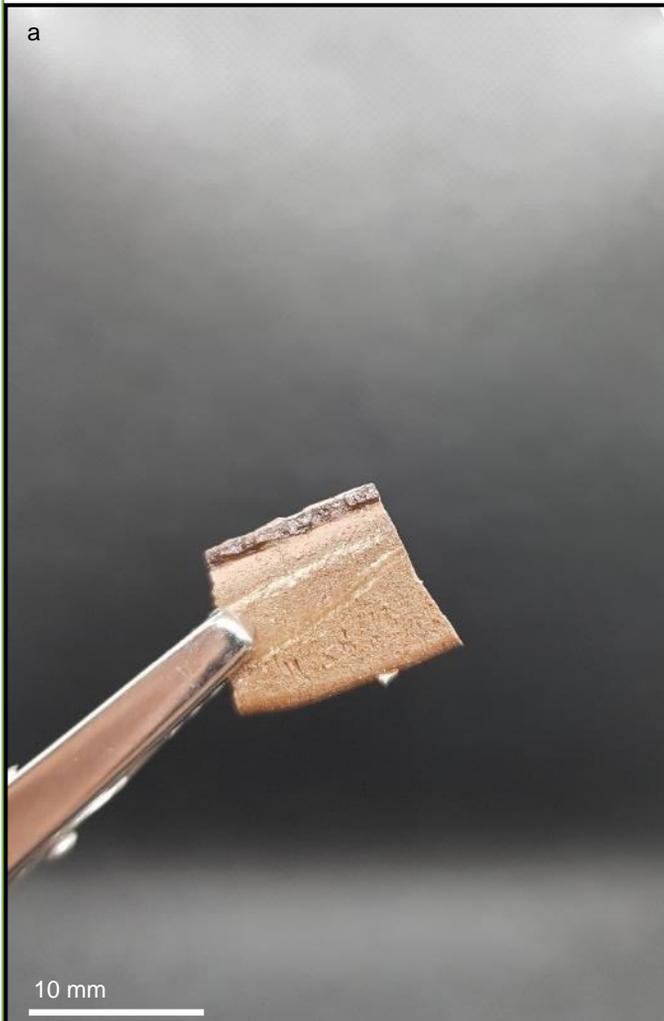
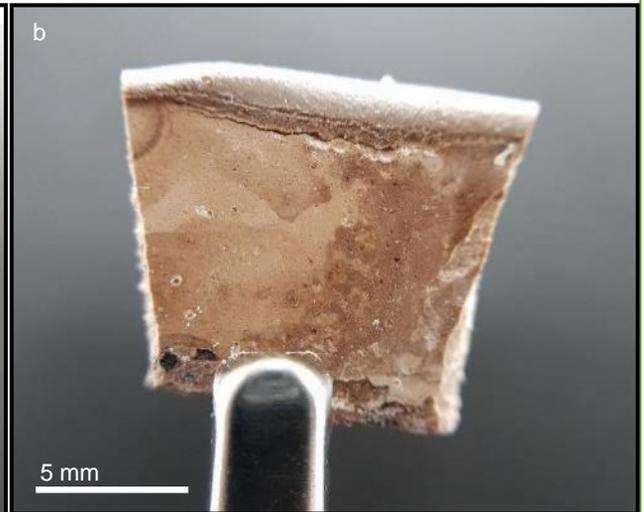
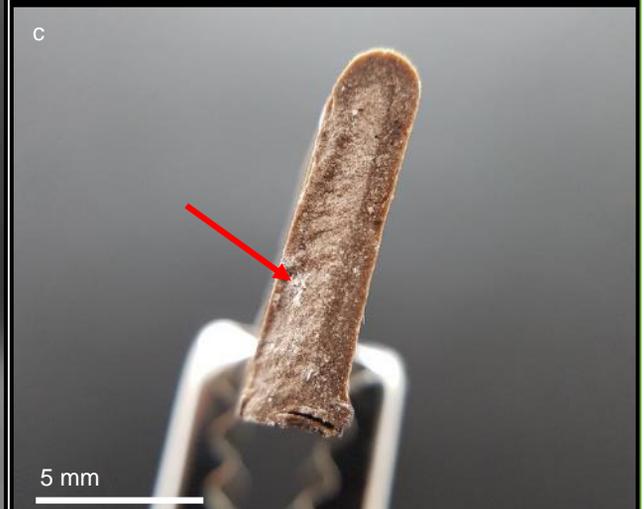
- a. Fensterkitt, bräunlich
- b. Außenschicht des Fensterkittes ohne Fasern
- c. Bruchkante mit kleinen Faserbündeln

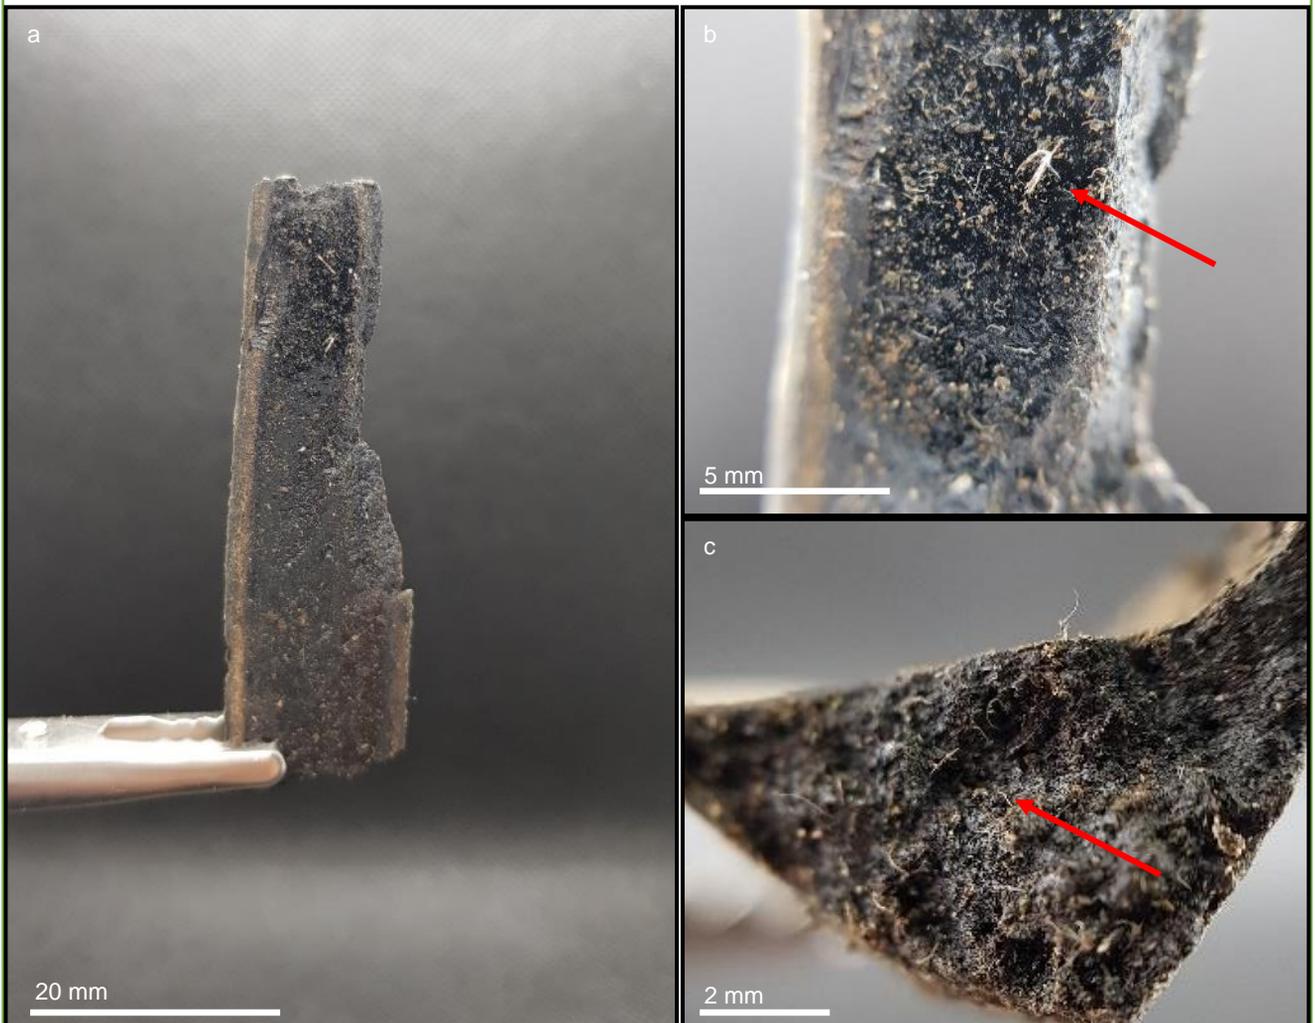
- Unterseite des schwarzen Fugenkitts, Fasern schwach erkennbar
- faserige Bündel der Unterseite deutlicher erkennbar
- Bruchstelle mit faserigen Bündeln

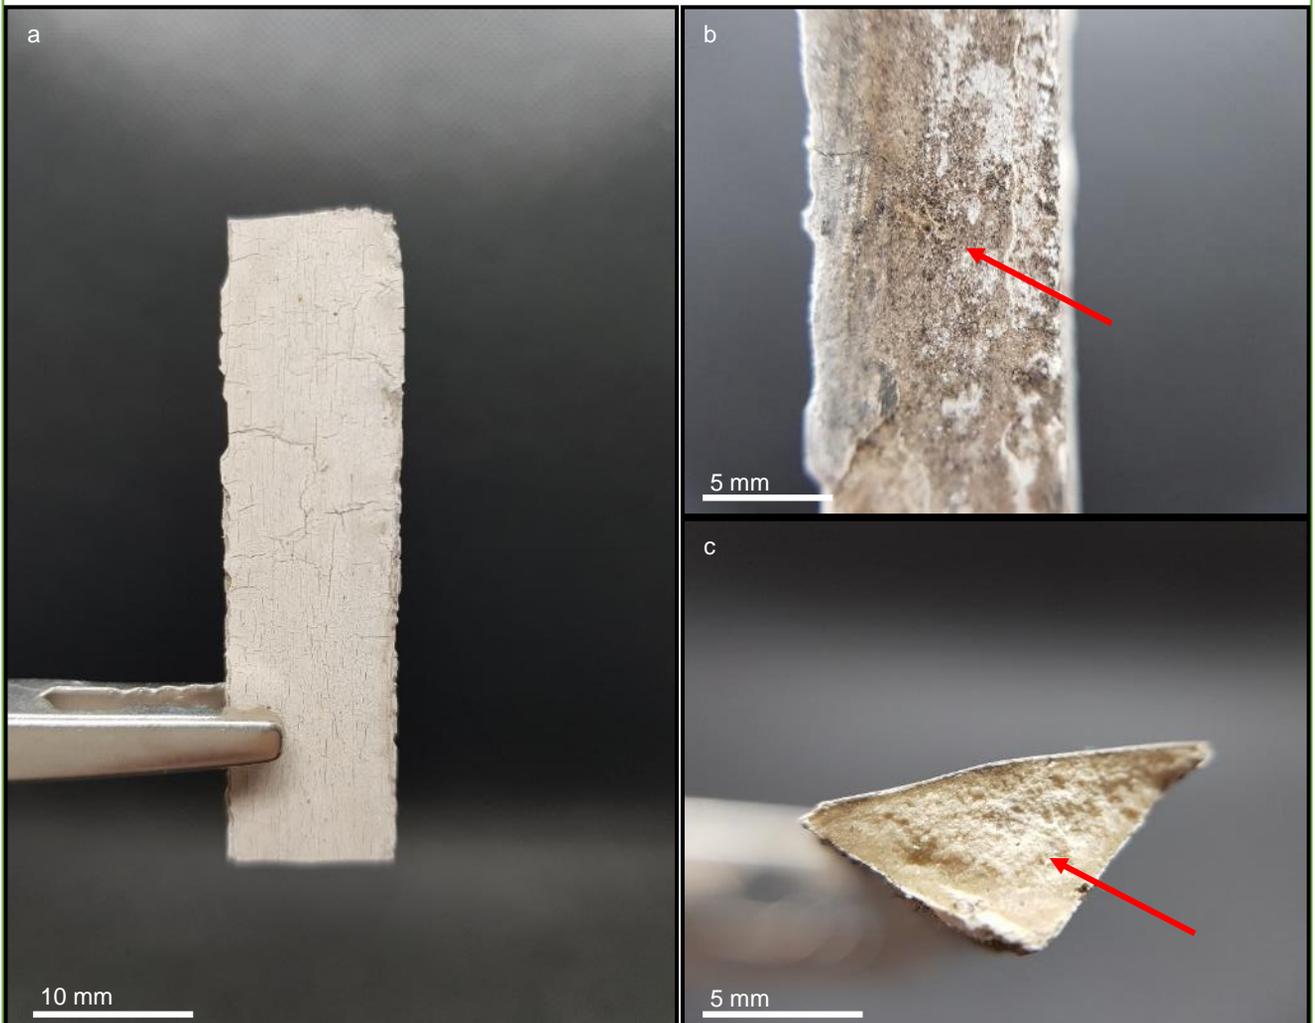
- Ansicht der Vorderseite eines grau-weißen Fensterkitts
- Vereinzelte Faserbündel auf der Rückseite sind erkennbar.
- An der Bruchstelle sind in der inneren Masse kleine Fasern zu erkennen.

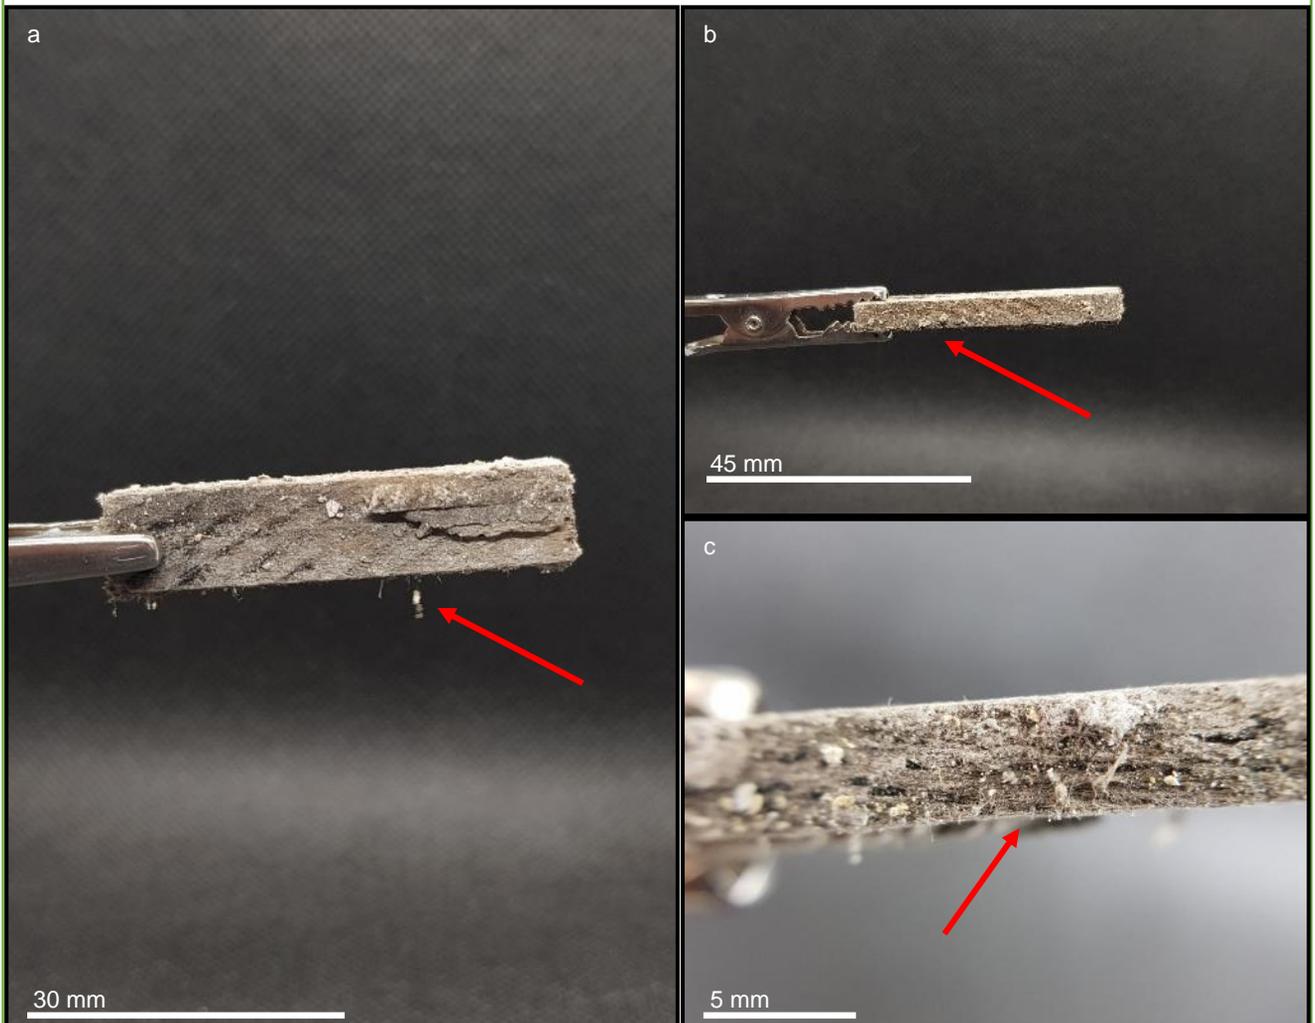
- Oberfläche des Fensterkitt mit erkennbaren Fasern an den Bruchkanten
- Bruchkante des Glasanschluss Kittes mit erkennbaren Fasern
- deutlich erkennbare Asbestfaser und Büschel an der Bruchkante

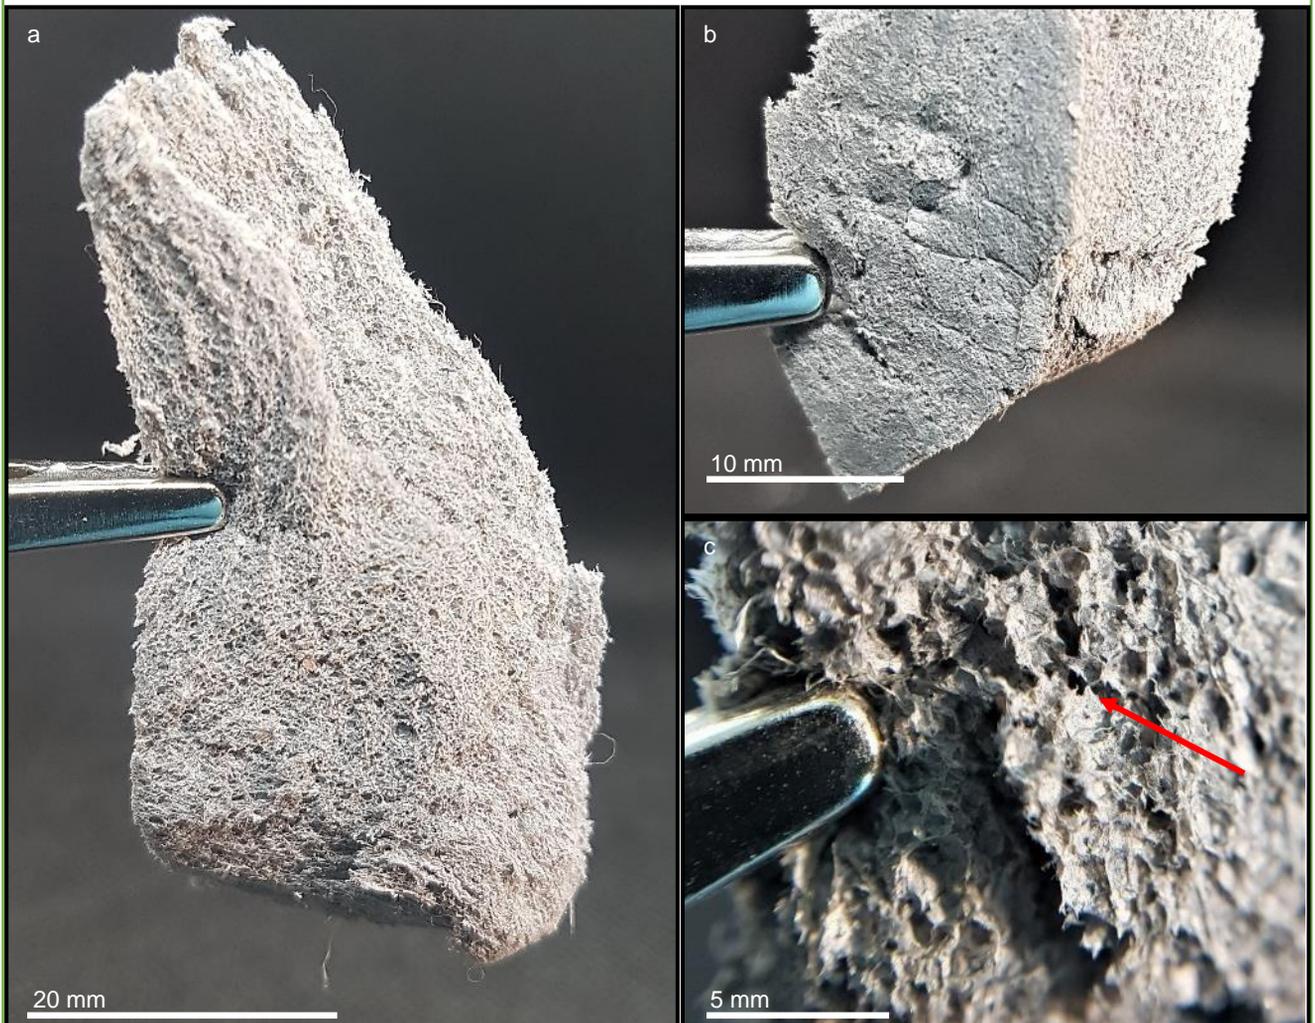
- Faserschaum Teilstück mit typischer Schaumstruktur
- Oberfläche mit feinerer Struktur
- Querschnittsfläche mit Fasern

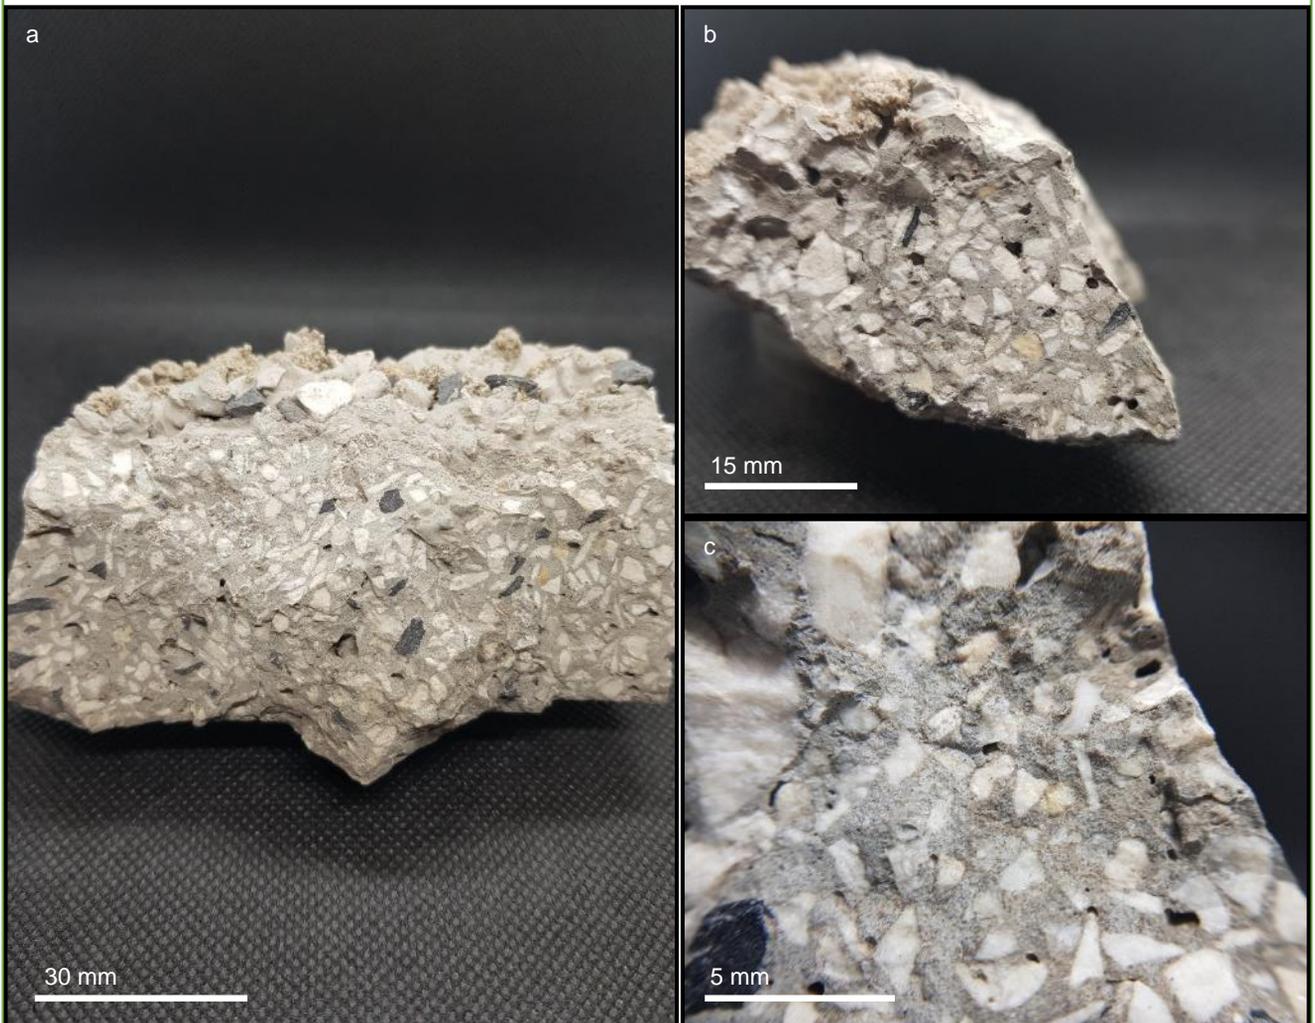
- a. Bruchstück von einem Terrazzoboden
- b. Bruchstelle des Terrazzobodens ohne Faserfund
- c. grobkörnige Einschlüsse, kein Faserfund

typischer Terrazzoboden ( $s > 1$  cm), grau, rot, beige oder grün mit weißen und schwarzen Einschlüssen in feinkörniger Zementmatrix, Fliesen oder fugenlose Böden, hart, keine Faseranteile

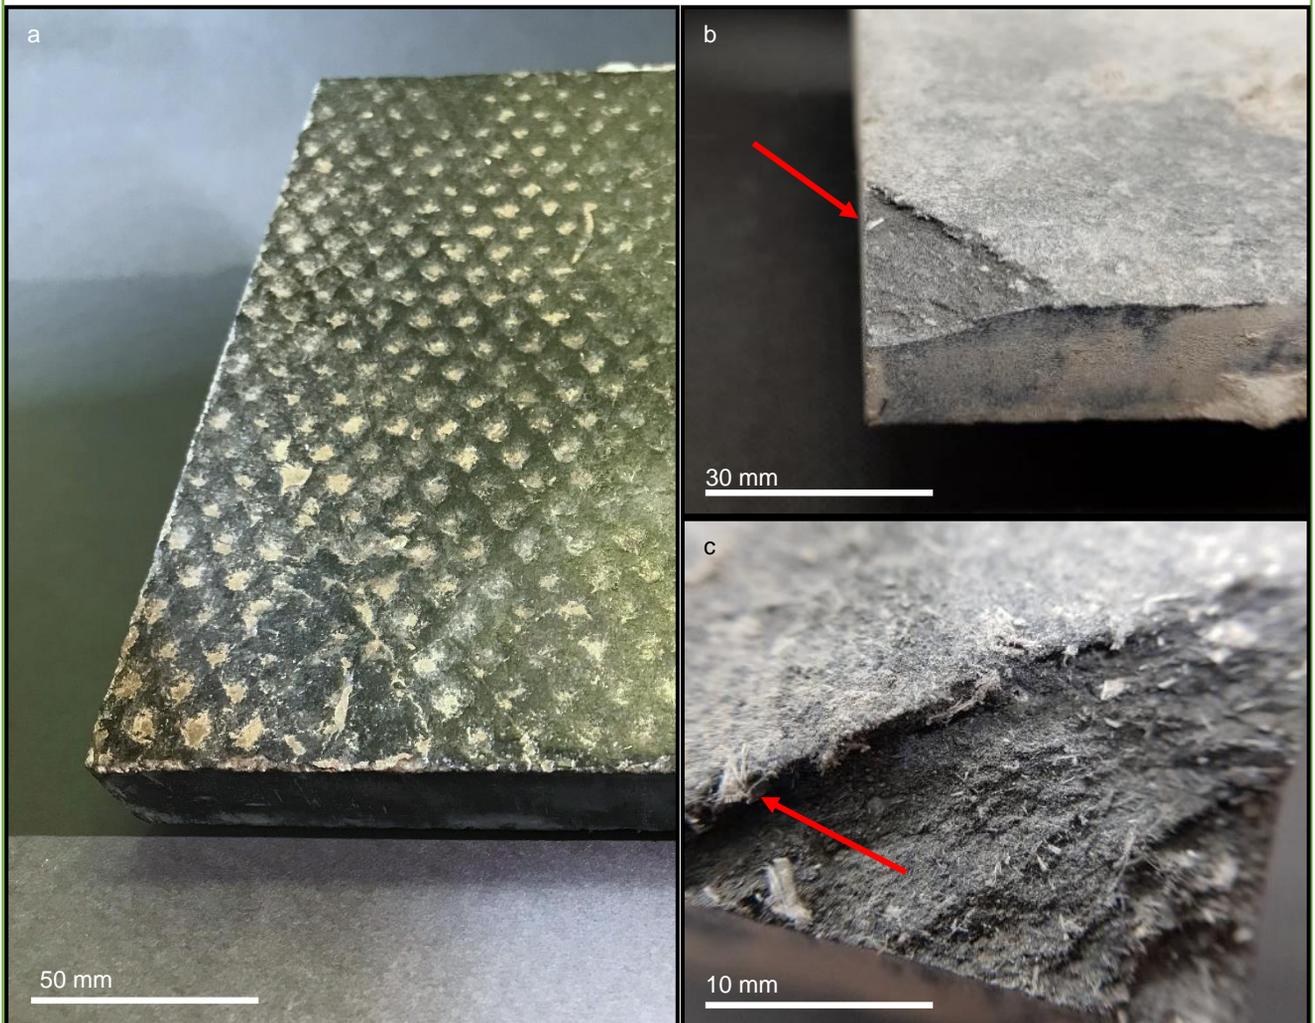
- Stampfasphaltplatte, genarbte Oberfläche
- Unterseite, mit Bruchstelle und deutlich erkennbaren Asbestfaserbündeln
- Bruchstelle mit erkennbaren Faserbündeln

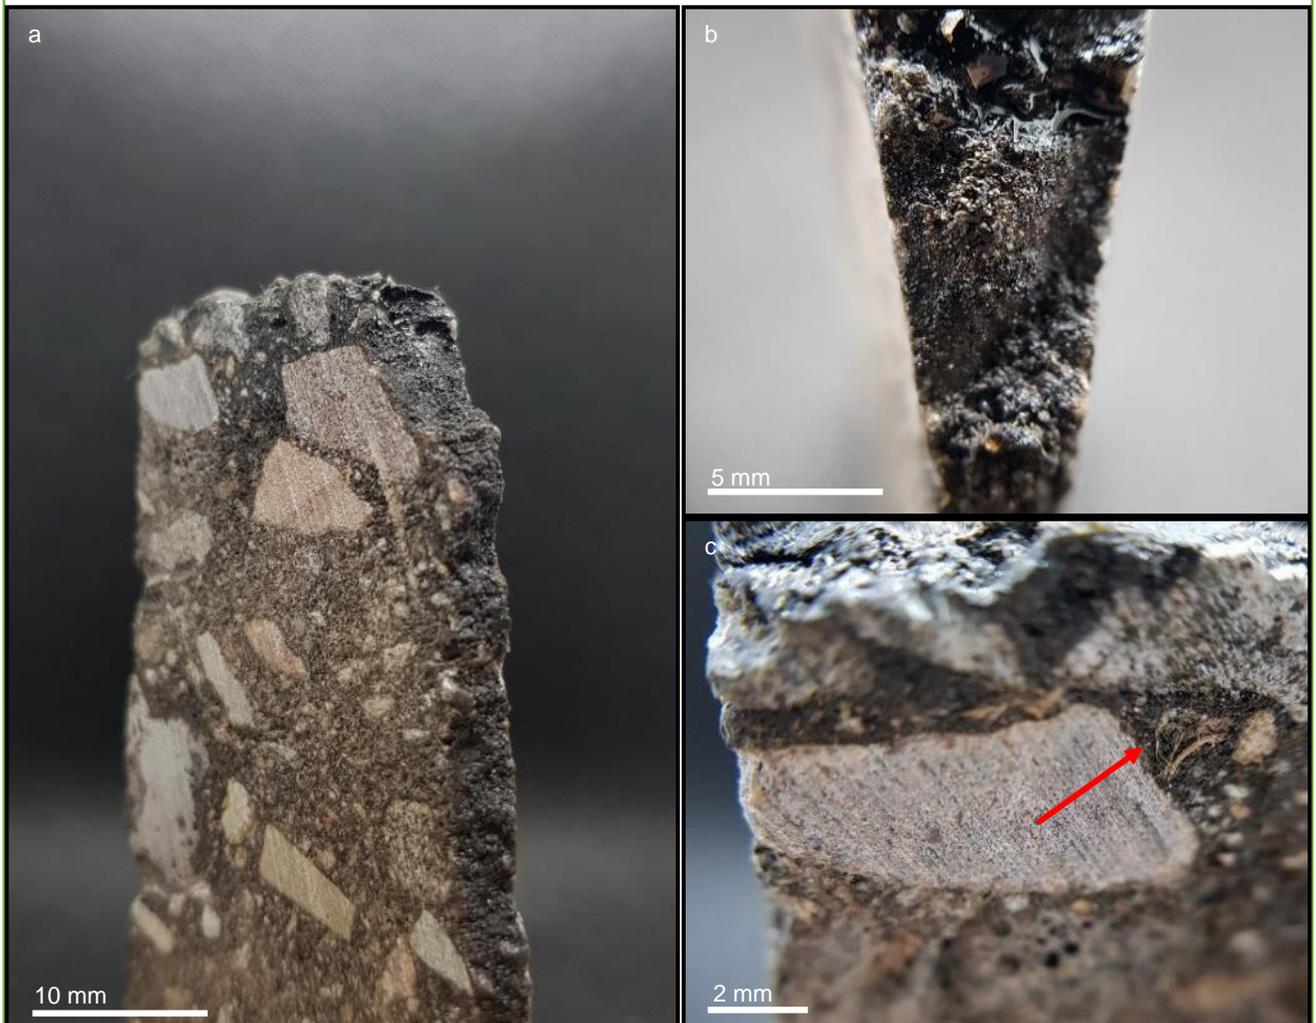
- a. Asphalt, geschnitten, mit größeren Einschlüssen  
 b. Bruchkante ohne Faserfund - die Masse zieht Fäden  
 c. Bruchkante mit Asbestfaserbündeln

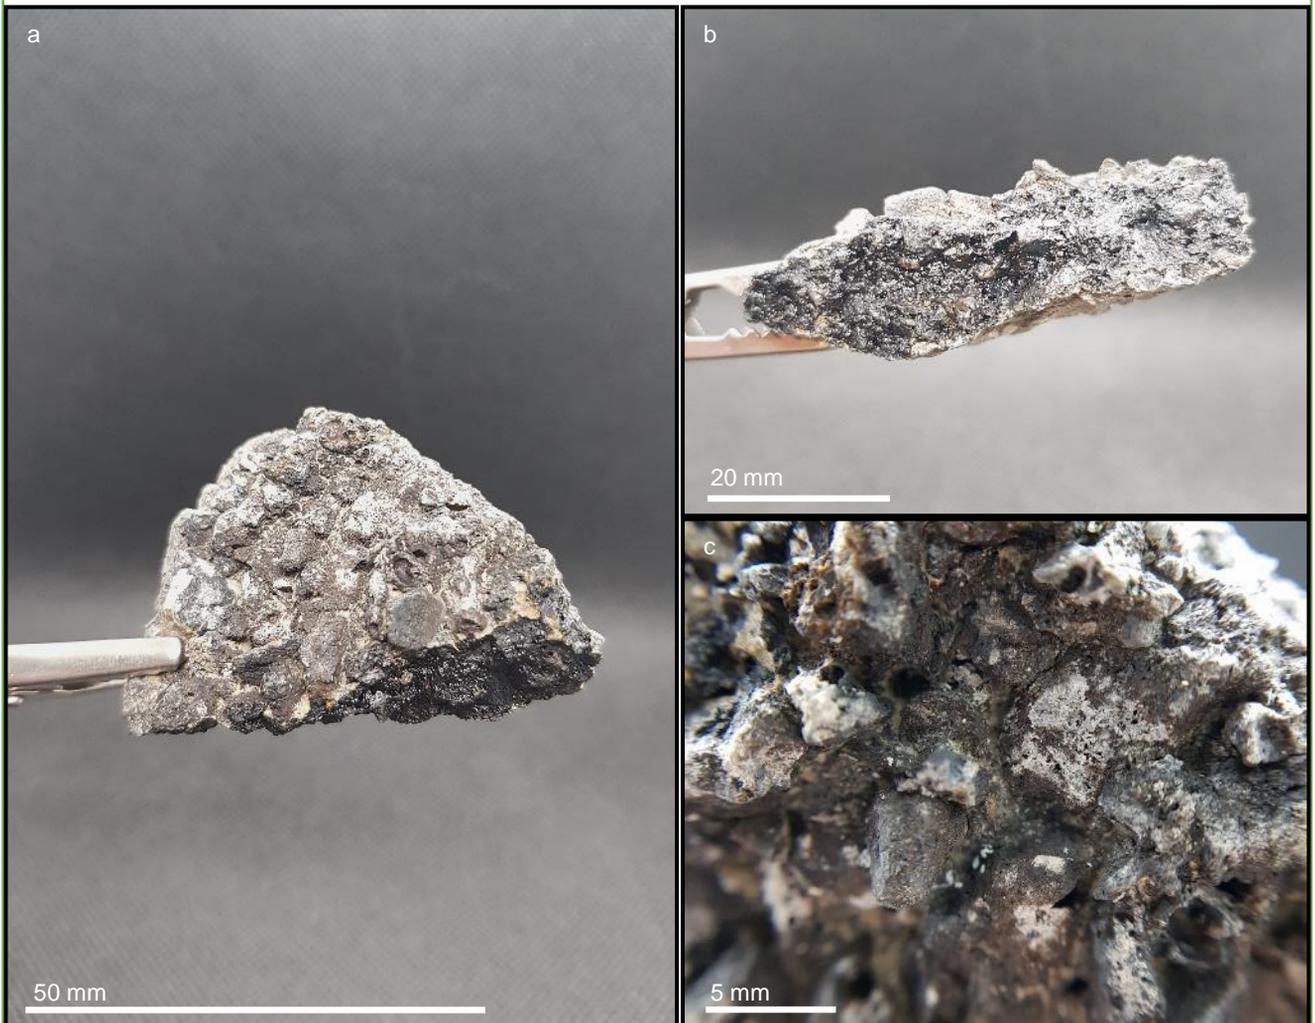
- a. Asphaltbruchstück Oberseite mit Steinkörnung
- b. Bruchkante mit Teermatrix, ohne Faserfund
- c. Grobe Oberflächenstruktur ohne Faserfund

Asphalt, an frischen Bruchflächen oft tief-schwarz, mit harten, grob-scharfkantigen Steinkörnungen, keine Asbestfasern erkennbar

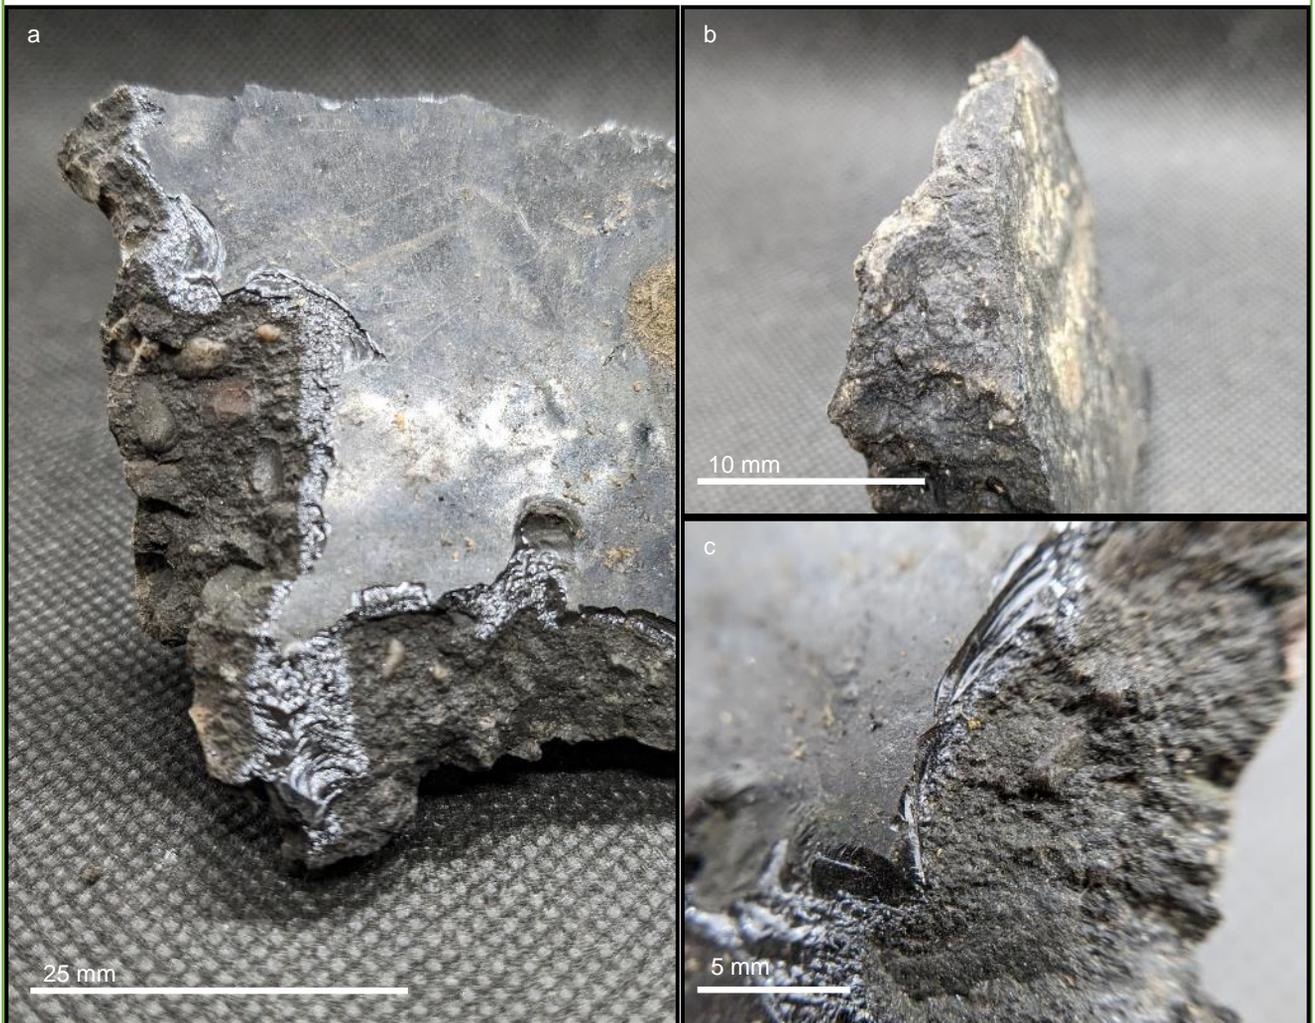
- a. Gussasphalt Bruchstück und Oberflächenbeschichtung  
 b. Bruchfläche des Gussasphaltes  
 c. Kein Faserfund in der Nahaufnahme

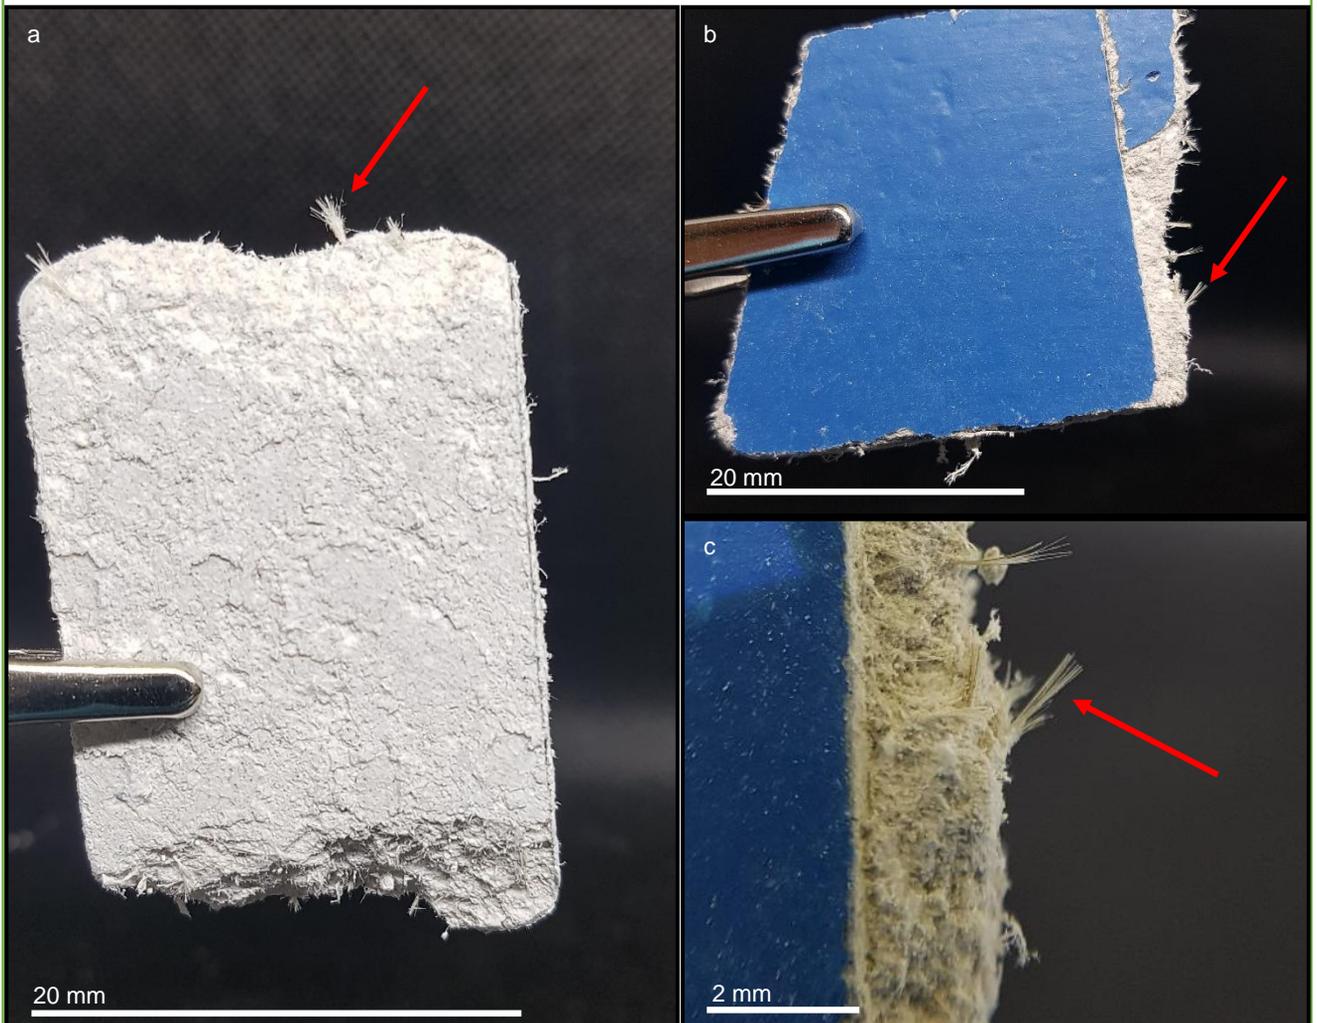
- Oberfläche einer asbesthaltigen Leichtbauplatte, mit Chrysotil Bündeln an den Bruchkanten
- Beschichtete Oberfläche einer asbesthaltigen Leichtbauplatte
- Bruchkante mit mehreren Chrysotil Bündeln

leichte Platten ( $s > 1$  cm), hellgrau, Oberflächen glatt und rückseitig oft genoppt, Produktstempel möglich, oft unregelmäßige Bruchkanten, hohe Faseranteile, filzig und in Bündeln

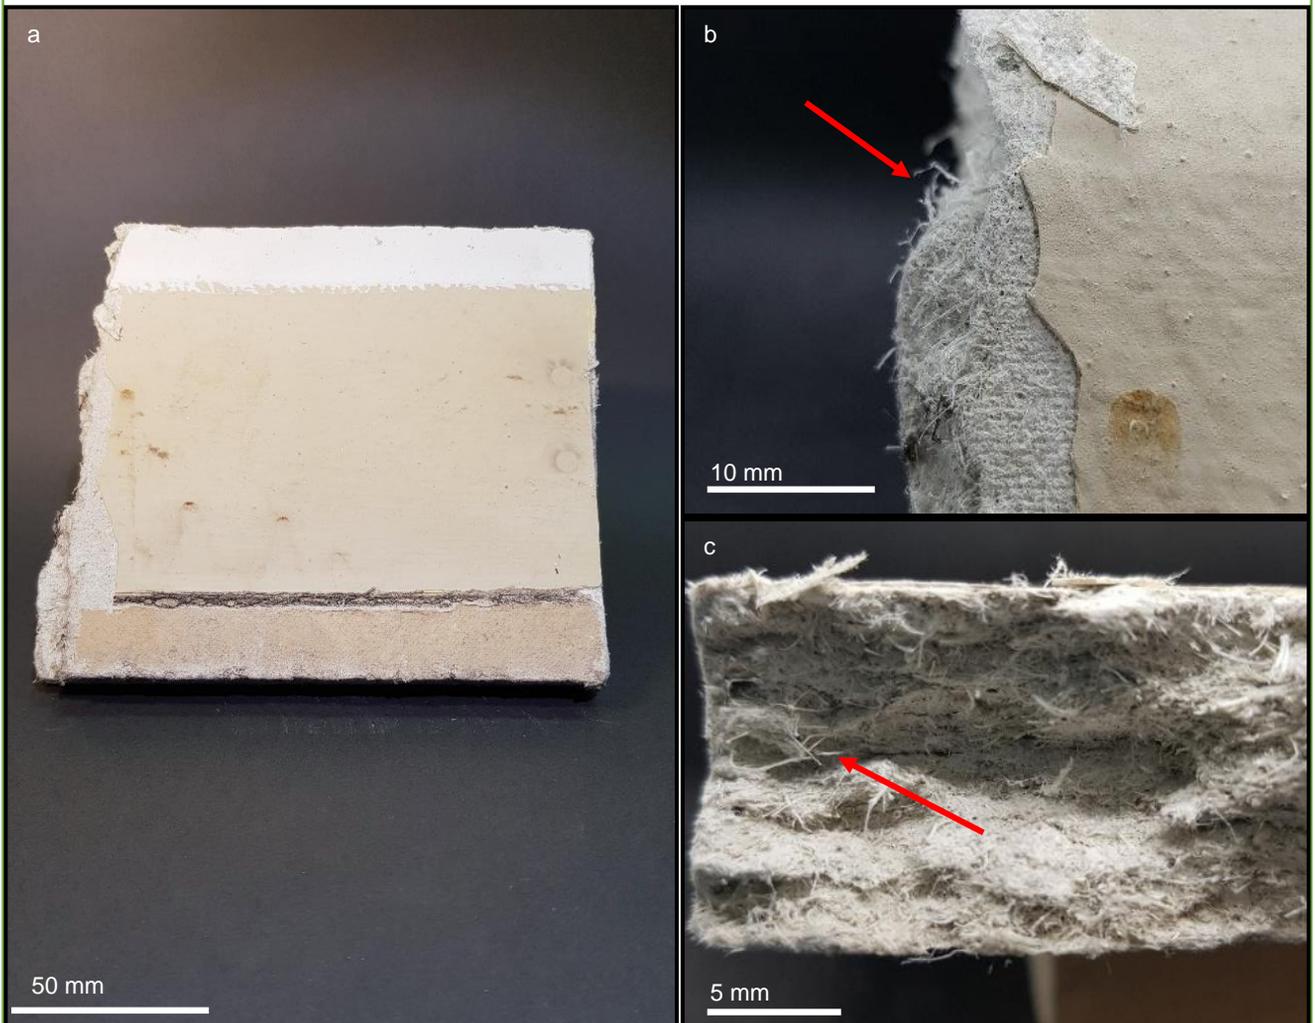
- a. Leichte Bauplatte mit beschichteter Oberfläche
- b. Bruchkante mit Faserbefund, Oberfläche mit Web- bzw. Siebmuster
- c. Bruchfläche mit deutlichen Faserbündeln, Bruchkante mit textilartiger Oberflächenprägung (Asbest oder asbestfrei)

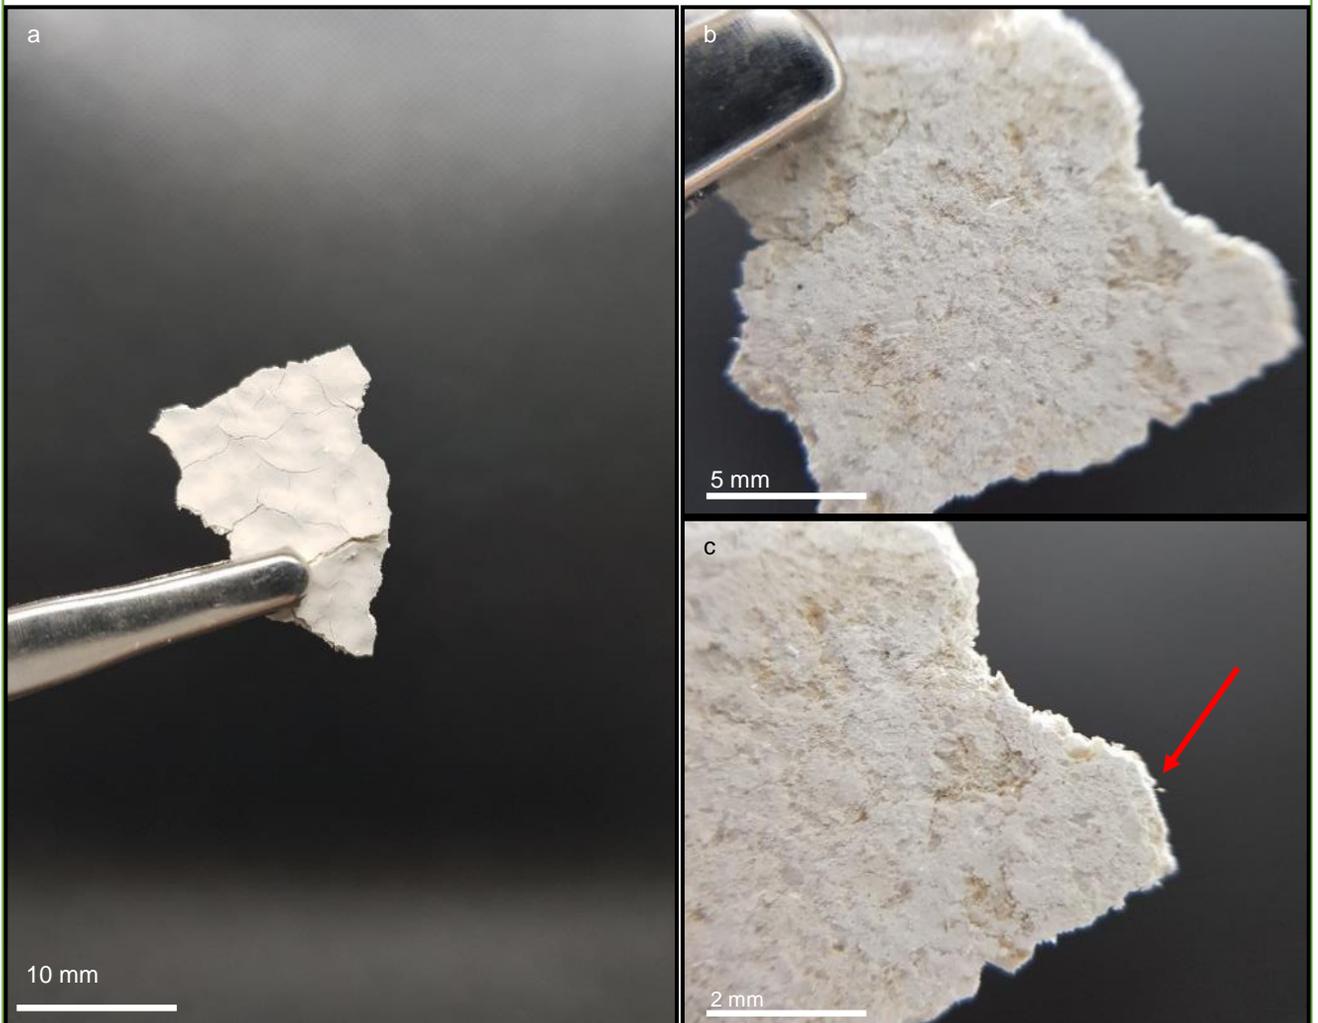
- Putzstück Oberseite mit weißer Farbbeschichtung
- Rückseite des Putzes ohne Faserfund
- sehr schwacher Faserfund an den Bruchkanten des Putzes

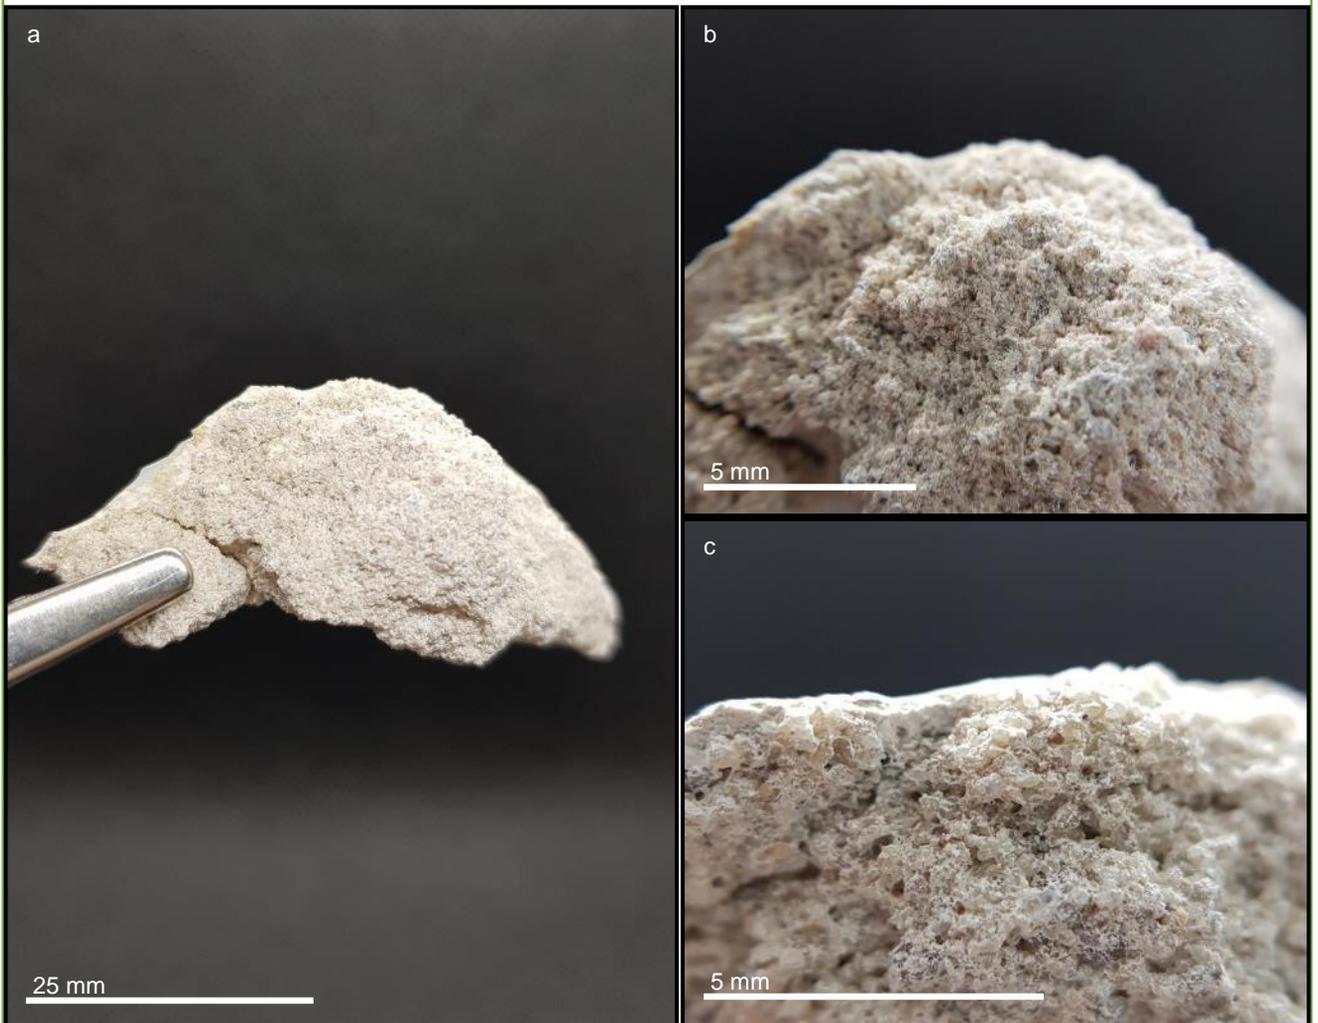
- a. Wandputz Unterseite
- b. Bruchstelle des Wandputzes
- c. Kein Faserfund an der Bruchstelle des Wandputzes

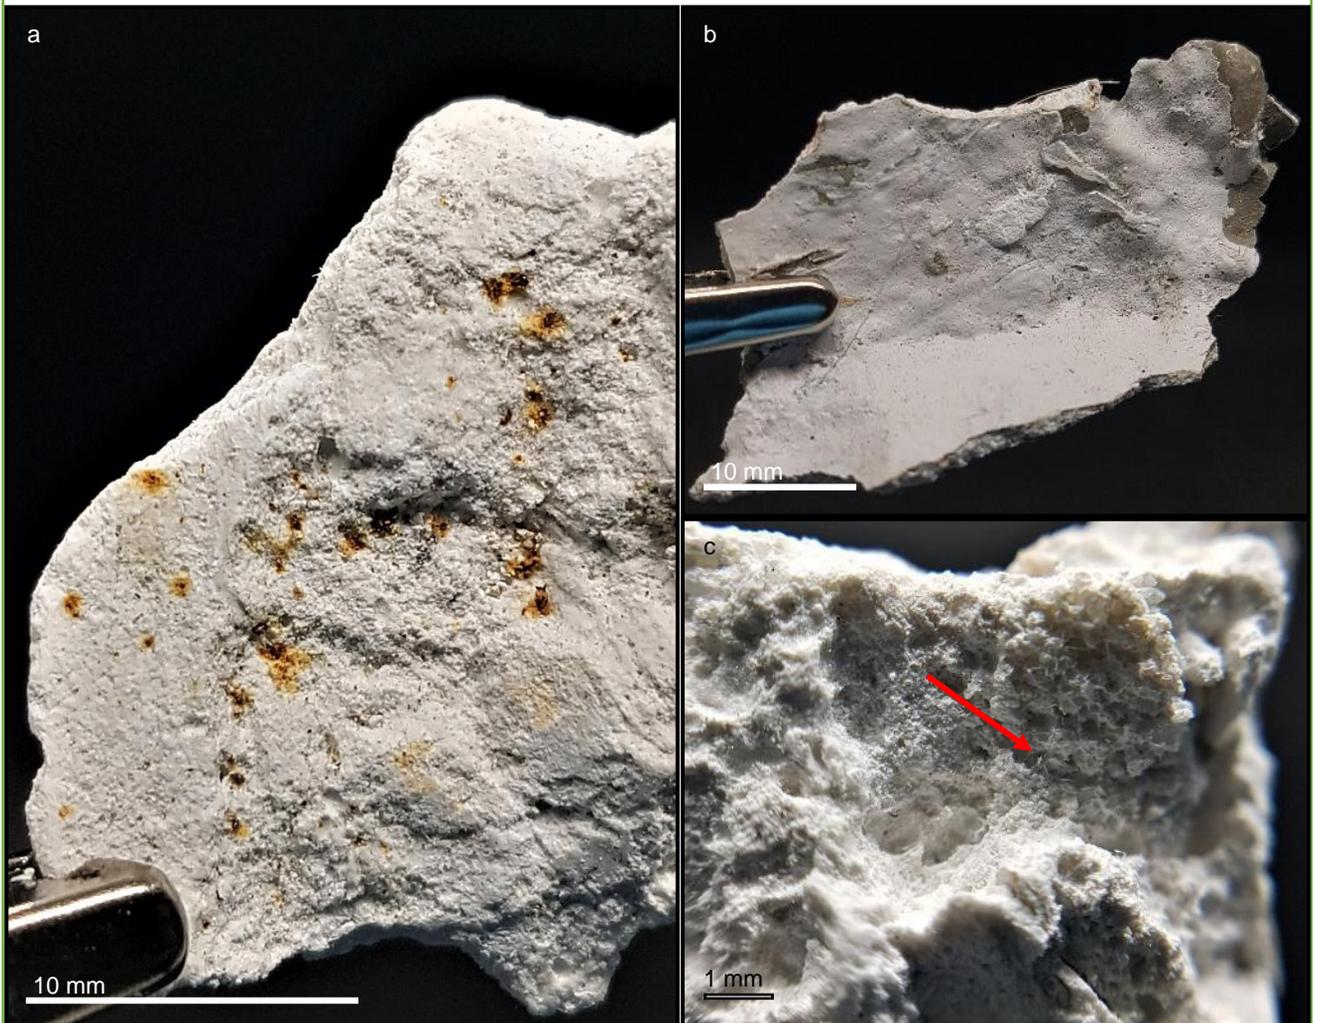
- Handstück mit Oberfläche und Rostflecken (nicht charakteristisch)
- glatte Oberfläche asbesthaltige Spachtelmasse (Fuge)
- Bruchstelle von Spachtelmasse mit mehreren Fasern

Gipsbasierte Massen mit mittleren bis teilweise sehr geringen Materialstärken (Füll- und Glättspachtel), hellgrau, matt, feinkörnige Struktur, unregelmäßige Bruchstücke und -Kanten, geringe Anteile dünner Fasern

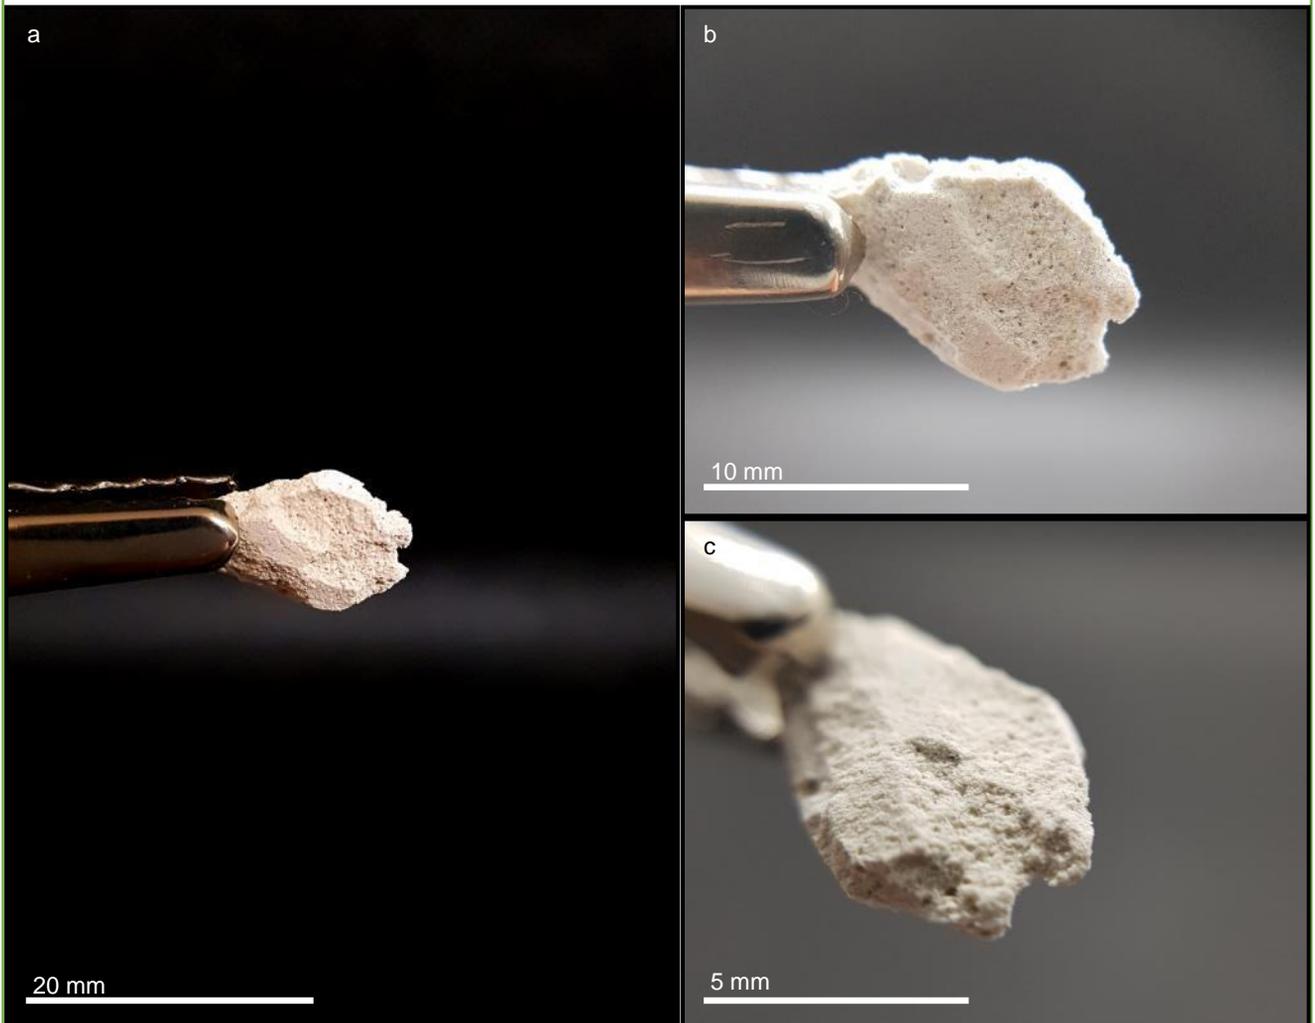
- a. Spachtelmasse Bruchstück
- b. Feinkörnige Struktur der Spachtelmasse zu erkennen
- c. Bruchseite der Spachtelmasse
