**Forum Abfalluntersuchung**

**Bund-/Länderarbeitsgemeinschaft Abfall (LAGA)**

## **Untersuchungs- und Analysenstrategien für asbestverdächtige Materialien und Abfälle**

**Bestimmung des Gehaltes an Asbest in Abfällen**

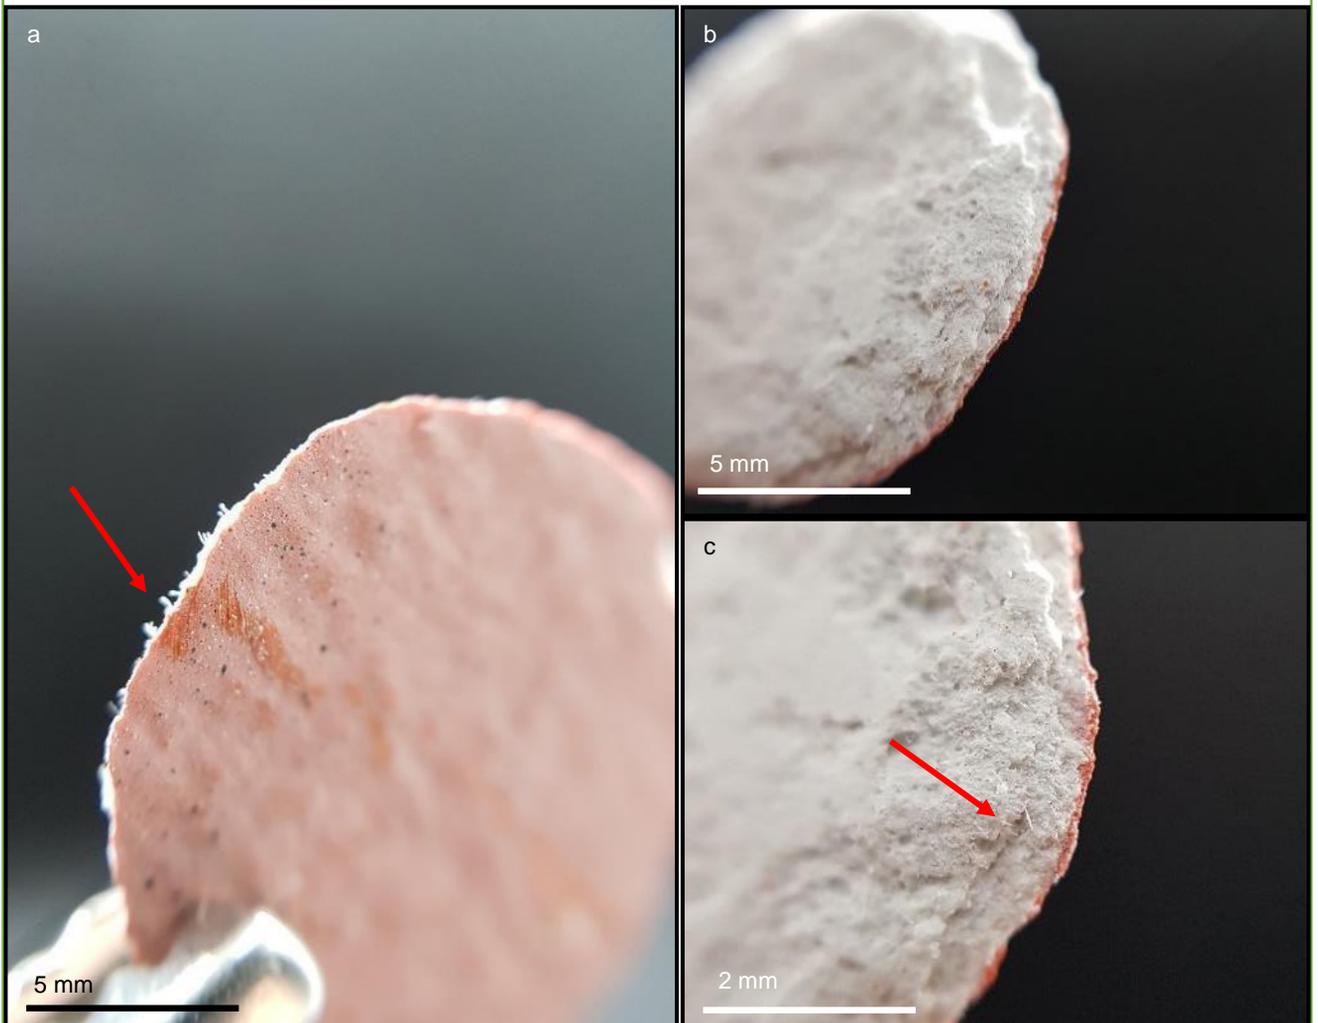
- Rot gefärbte Oberfläche mit Fasern an der Bruchstelle der Spachtelmasse
- Rückseite und Bruchstelle der Spachtelmasse mit kleinen Fasern
- Fasern in der Spachtelmasse erkennbar

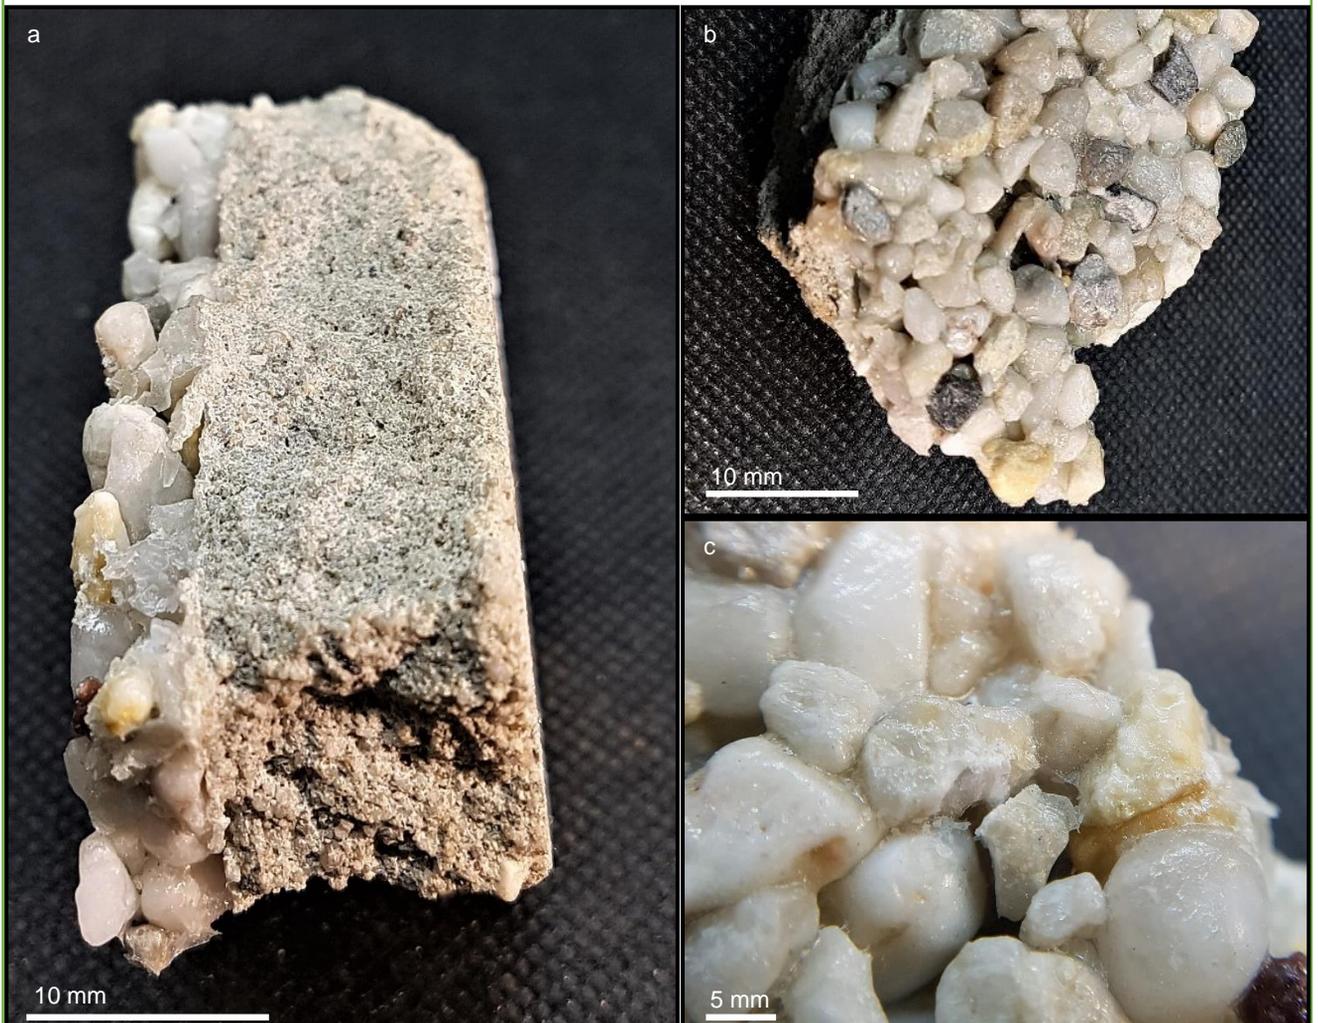
- a. Bruchfläche mit Buntsteinputzbelag links
- b. Oberfläche
- c. Gießharzmatrix im Buntsteinputz

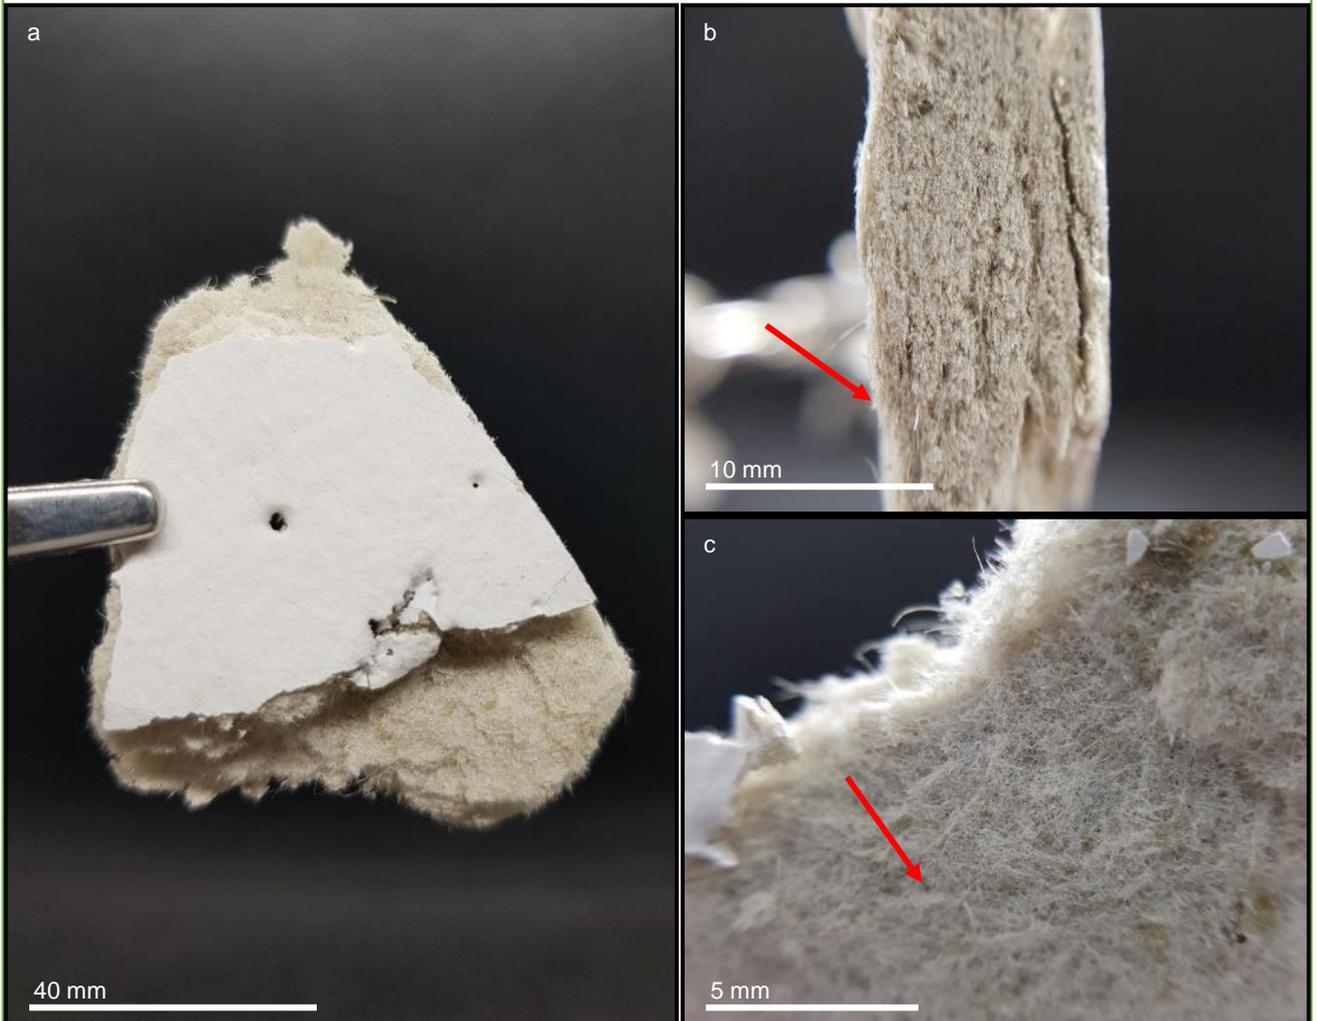
- Mineralfaser Deckenplatte mit weißer Beschichtung und Musterung
- Schnittkante mit verfilzten Fasern
- Bruchkante mit verfilzten Fasern und Faserbündel

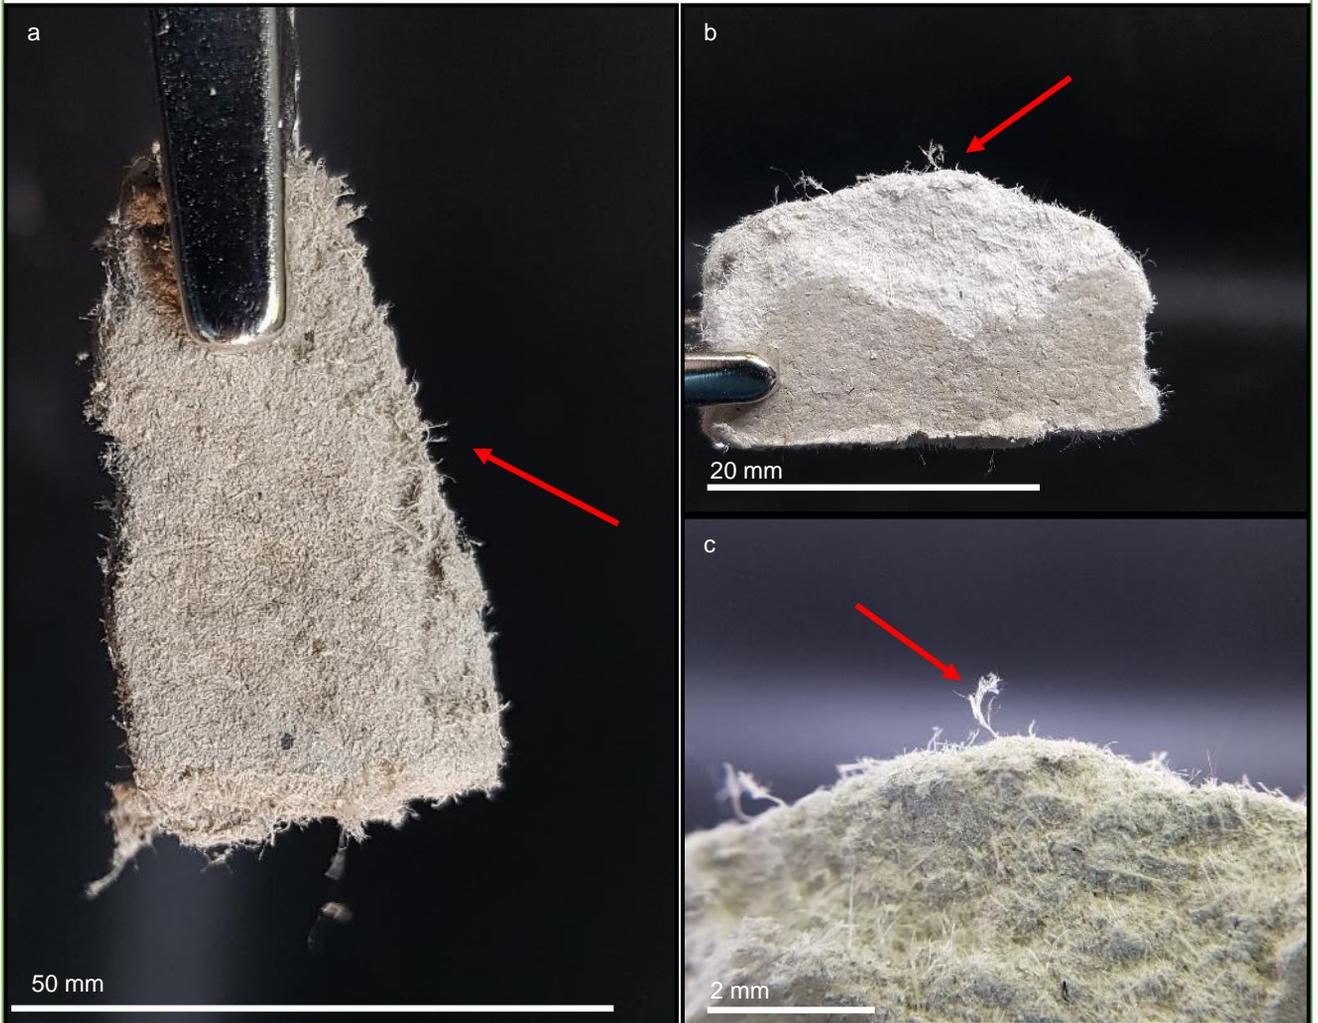
- Bruchstück einer braunen Asbestpappe
- Bruchstück einer weißen Asbestpappe
- Bruchkante der weißen Asbestpappe mit Chrysotil Bündeln und Cellulose Fasern

Typische Papp- und Papierformate ( $s < 1$  cm), hell- bis dunkelgrau, Oberflächen glatt und typisch matt, unregelmäßige Bruchkanten, grob-filzige Struktur, hohe Faseranteile in Bündeln und verfilzt

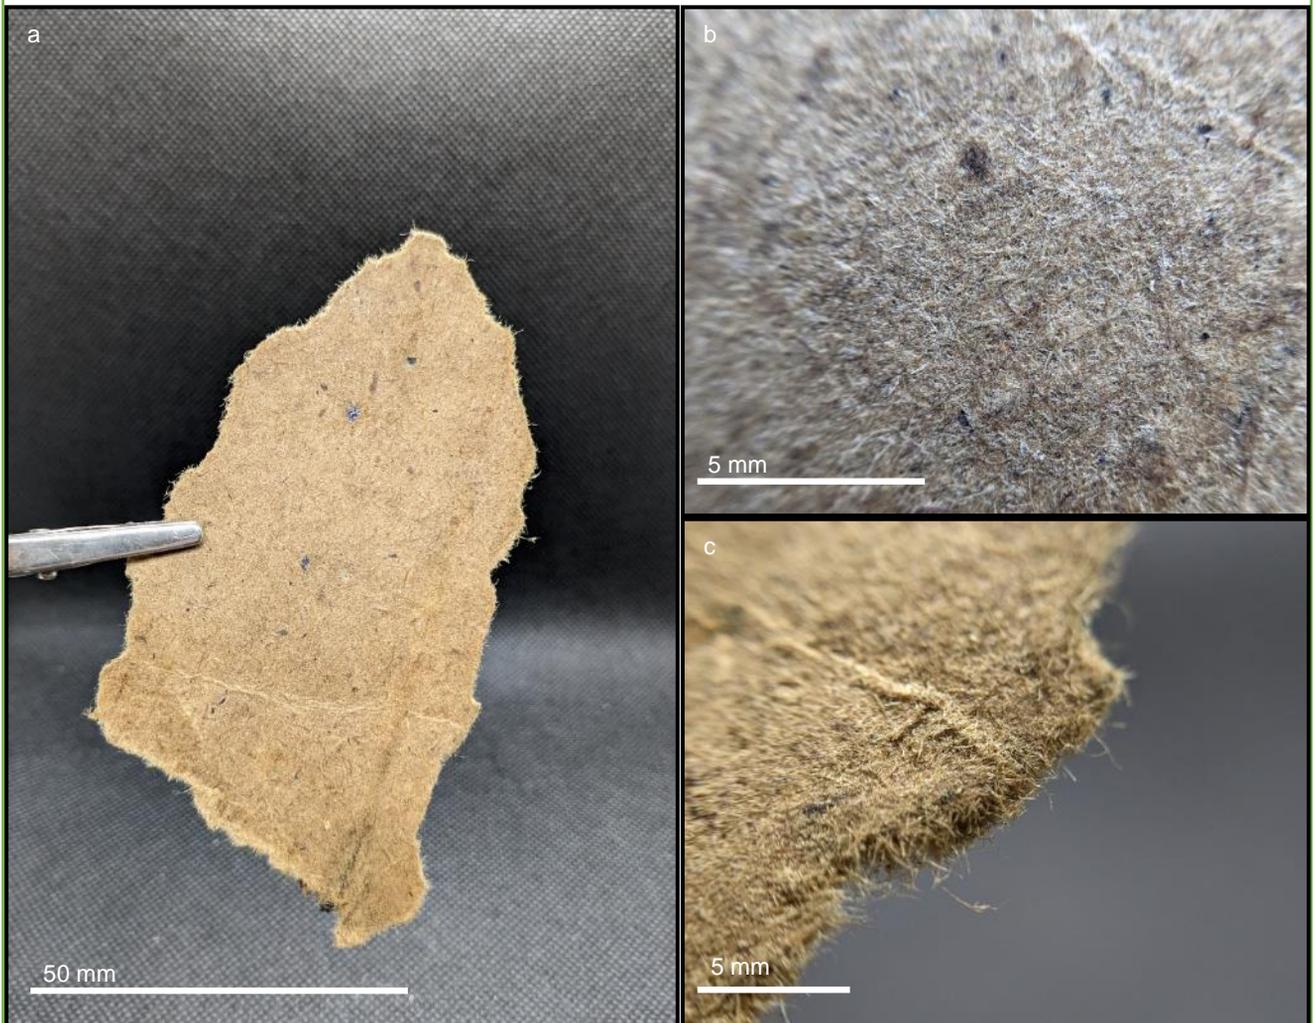
- Bruchstück einer Trennpappe
- Faserige Struktur gut zu erkennen
- Filziger Faserverbund an den Bruchstellen

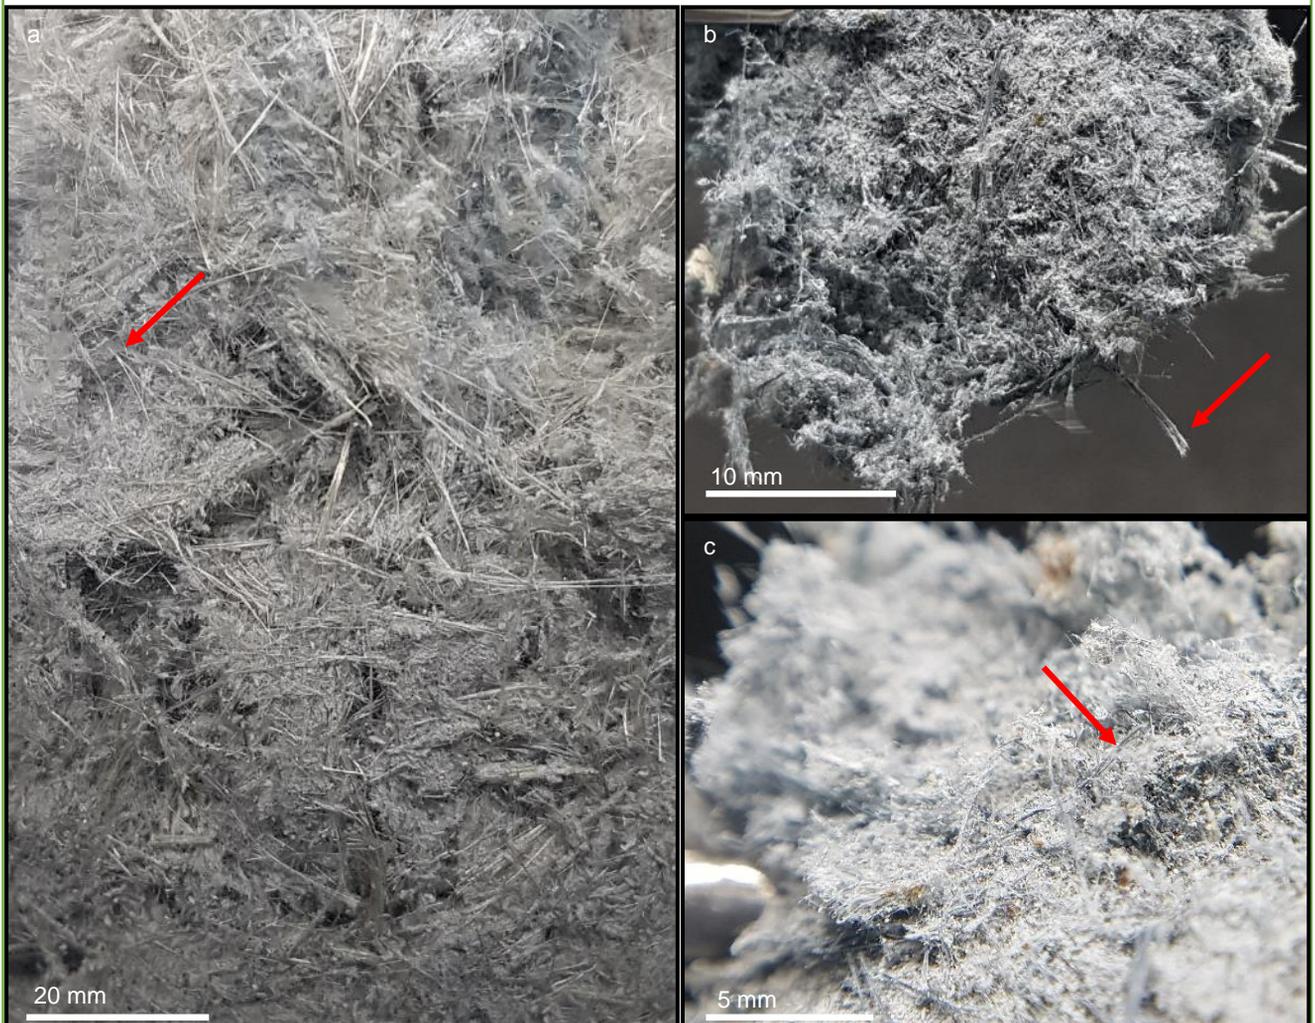
- a. Spritzasbest mit Krokydolit und Amosit, Fasern und Bündel deutlich erkennbar
- b. Spritzasbest mit Krokydolith Fasern, deutlich erkennbar
- c. Krokydolith, aufspießende Bündel

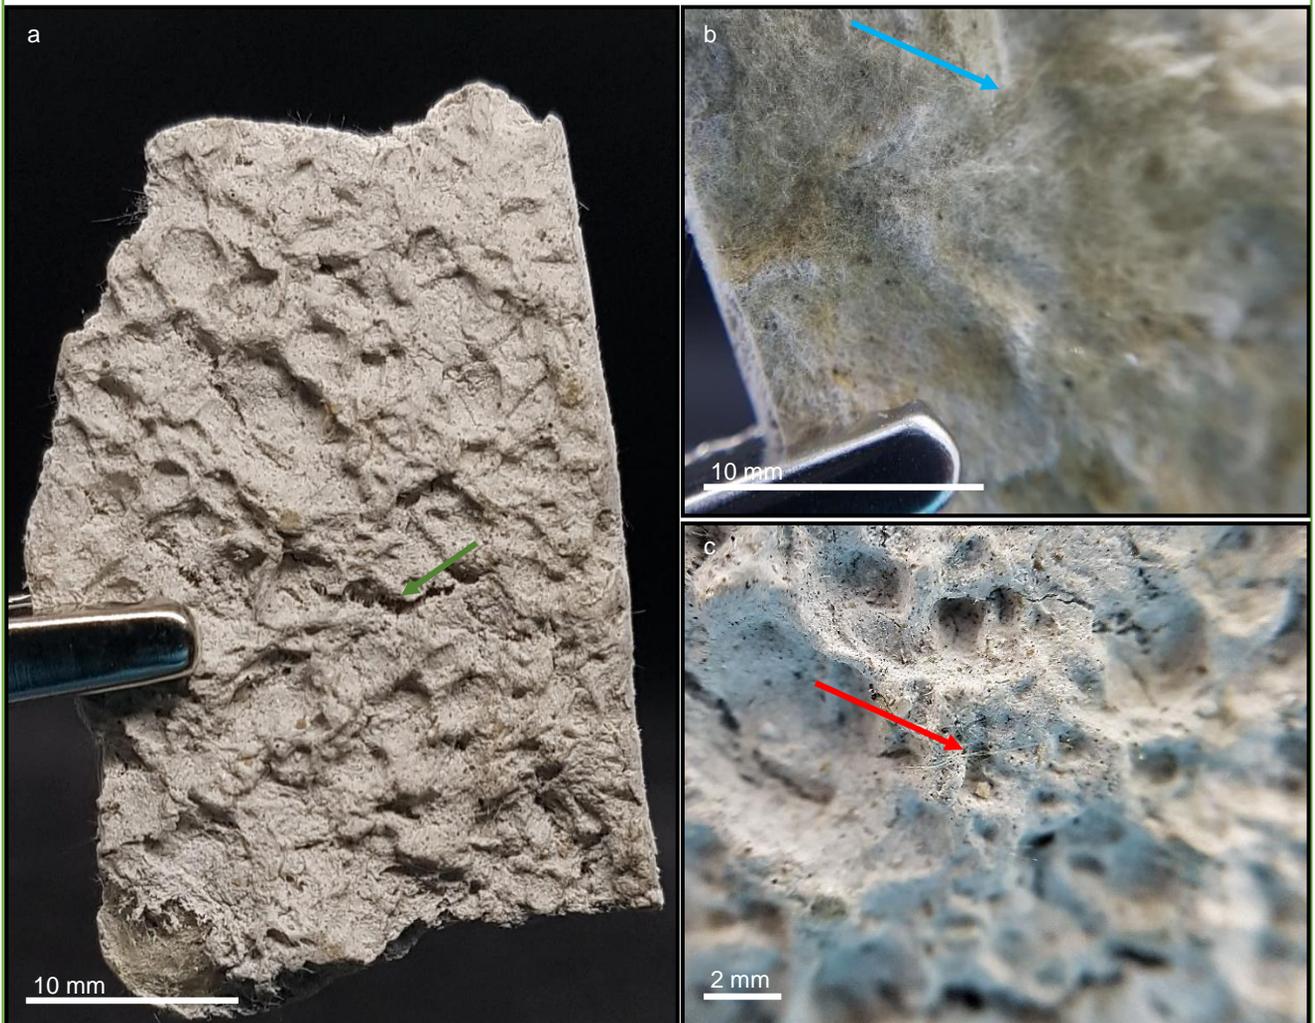
- asbesthaltiges Brandschutzcoating, Mineralfasern hervortretend
- mit KMF bedecktes asbesthaltiges Brandschutzcoating (Kontaktseite zum KMF Schott)
- Oberfläche mit Mineralfasern

Beläge mit genarbter Oberfläche ( $s < 1$  cm), matt, helles beige-grau, amorphe Struktur, zäh-elastisch, unregelmäßige Bruchkanten. Faseranteile durch das KMF-Wischschott

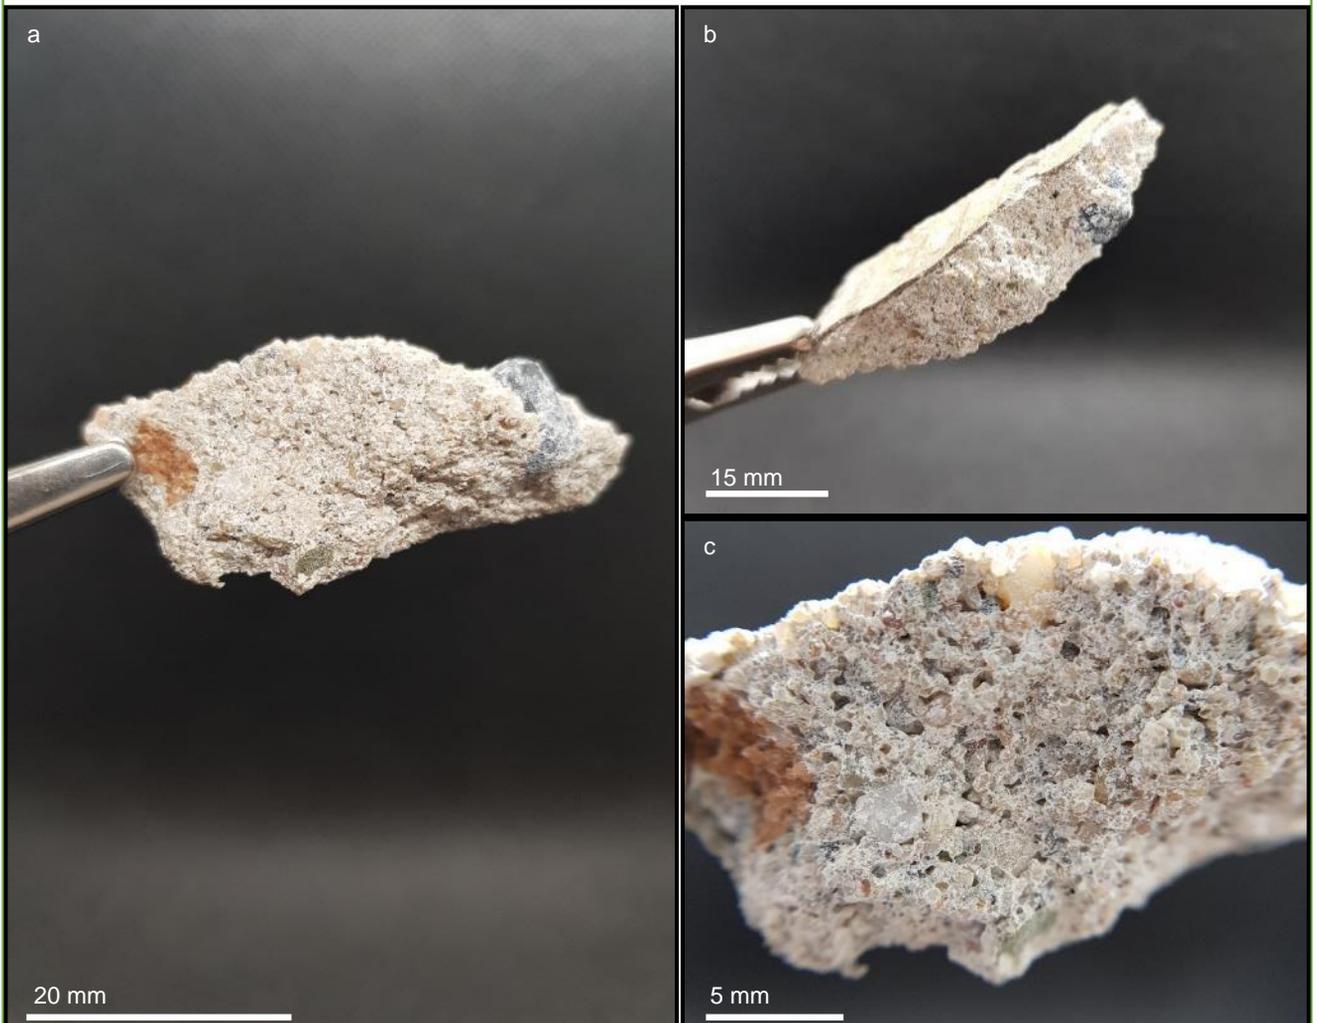
- a. Untersicht mit größeren Anteilen bis ca. 3 mm
- b. Bruchfläche und Oberfläche mit Bodenspachtel
- c. Kein Faserfund

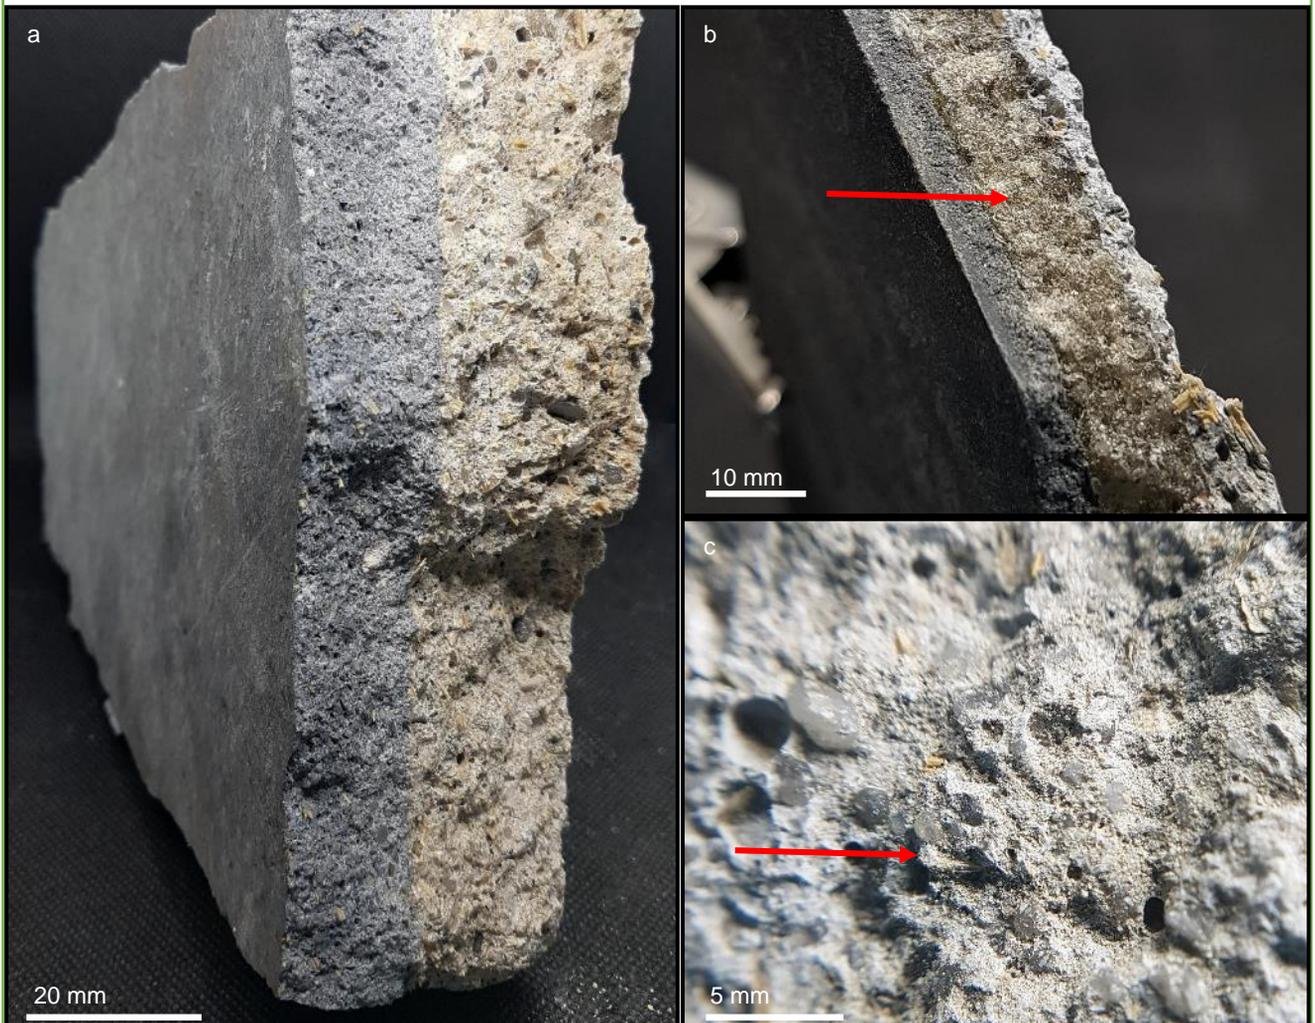
- Bruchstück einer Estrichfläche mit Schichtenaufbau
- Bruchstück einer Estrichfläche, asbesthaltige Schicht
- Asbest und Holzspananteile

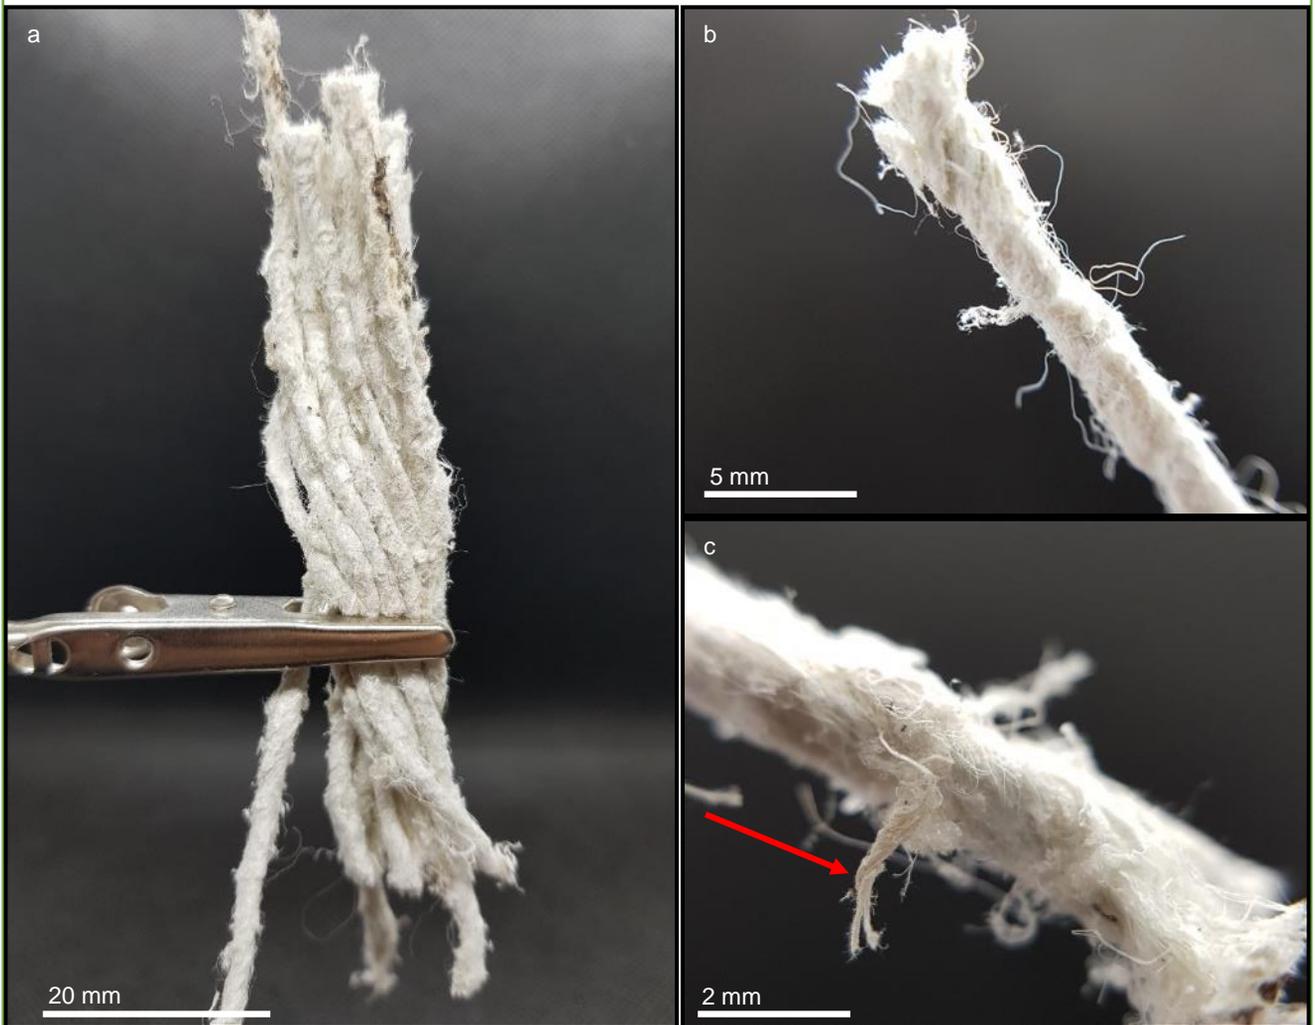
- a. Asbestschnur, Ansicht
- b. Asbestschnur mit organischen Einzelfasern und Chrysotilbündel
- c. Chrysotilasbestbündel

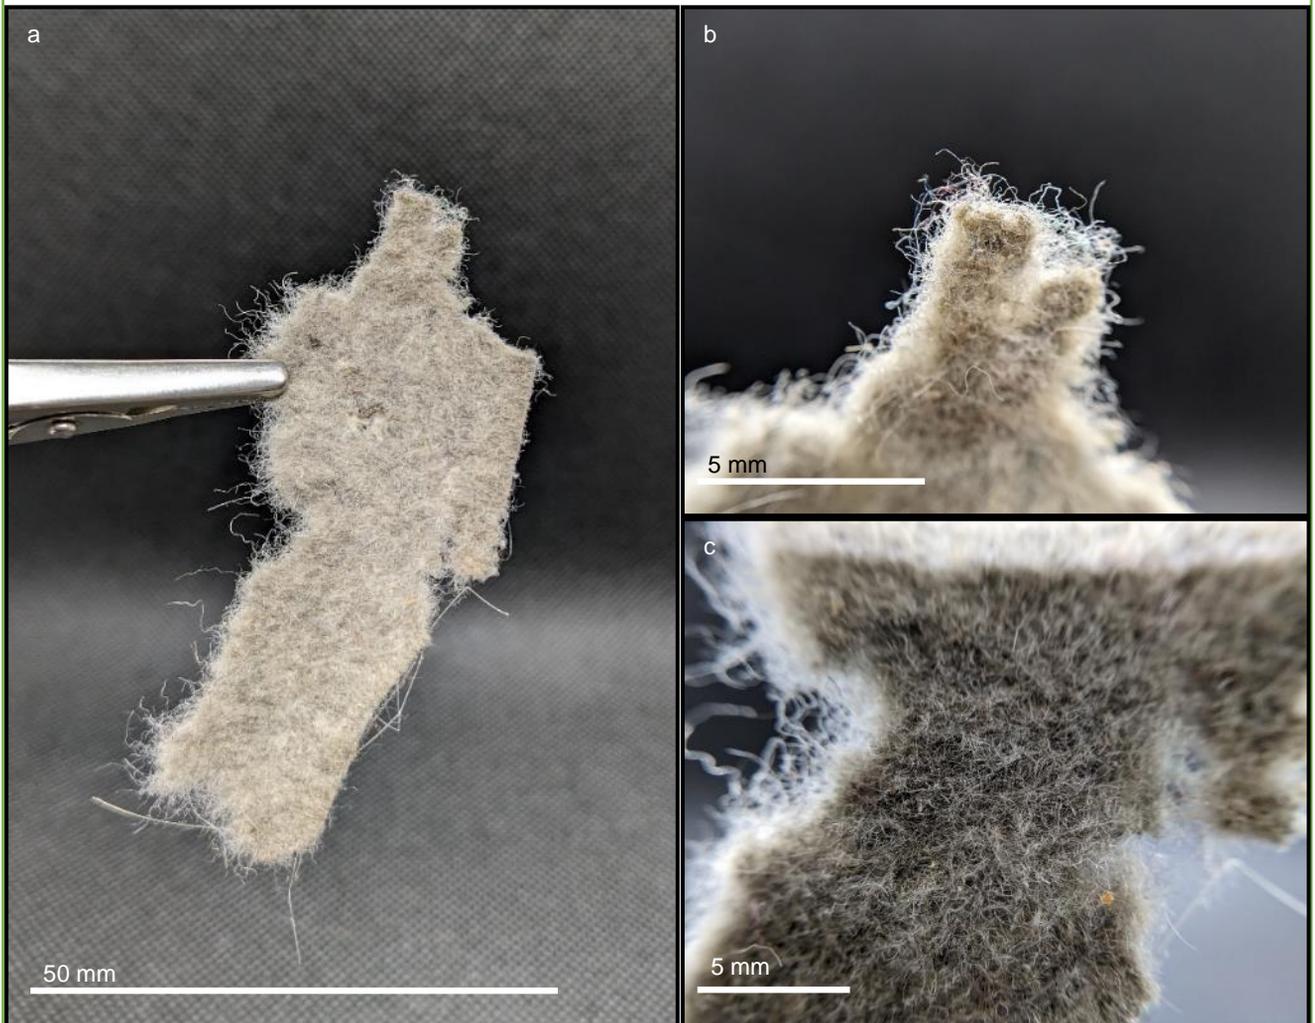
- a. Wollfilzstück
- b. Filz aus einzelnen organischen Fasern
- c. Fasern ohne Faserbündel

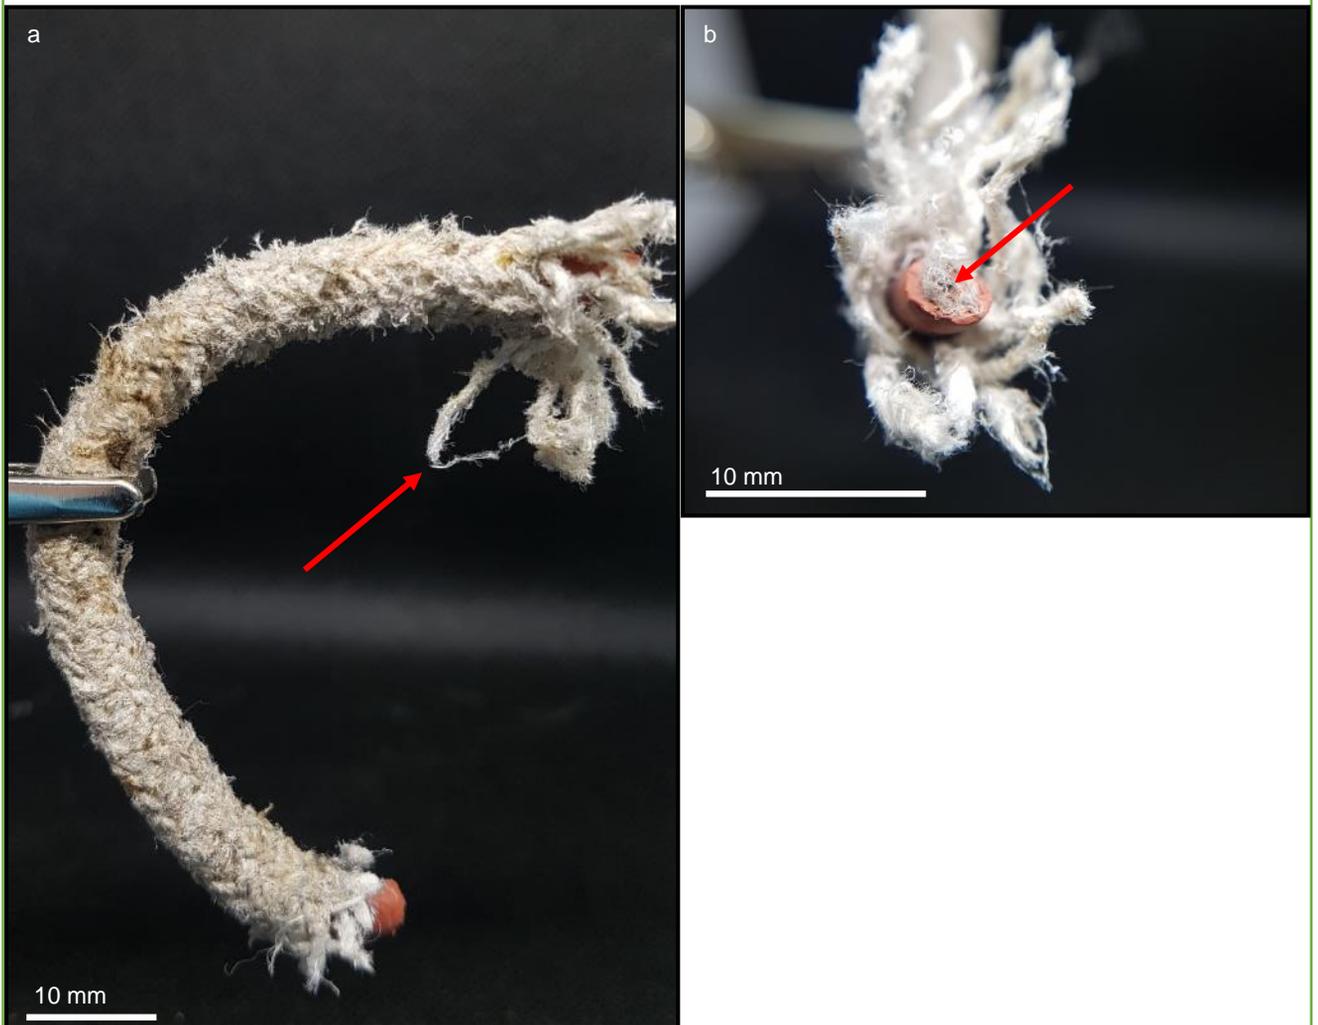
a. Asbesttextil als Hitzeschutz

b. Textilfasern mit Asbestbündeln schwach erkennbar

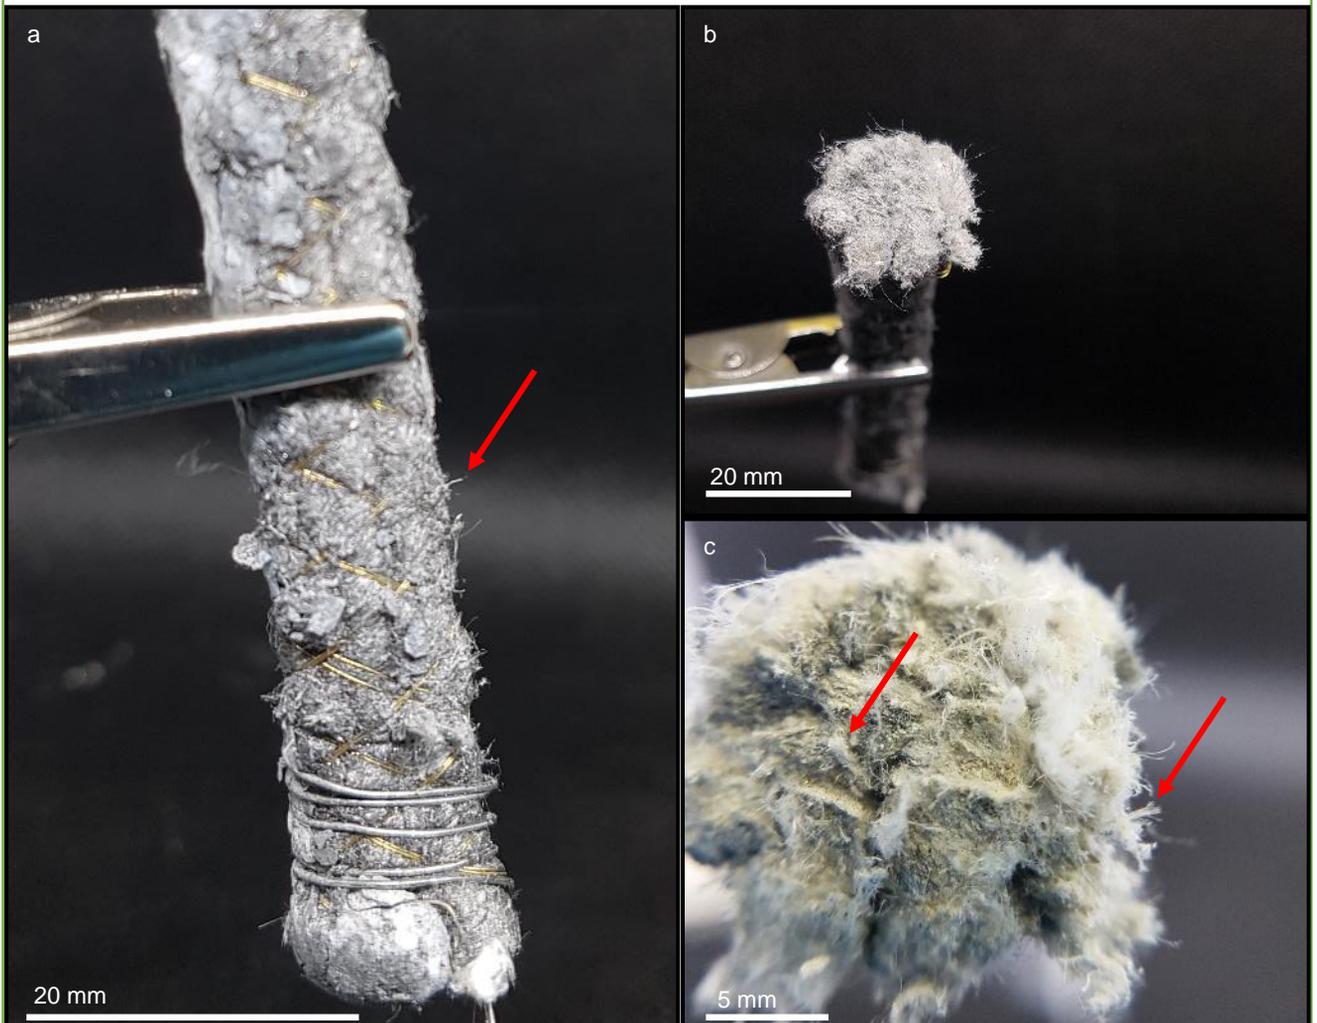
- a. Asbestseil (Türfalzdichtung), graphitiert und verdrachtet, Faserbündel schwach erkennbar
- b. Schnittfläche
- c. Schnittfläche mit Chrysotil in Faserbündeln schwach erkennbar, Mischung mit anderen Textilfasern wahrscheinlich.

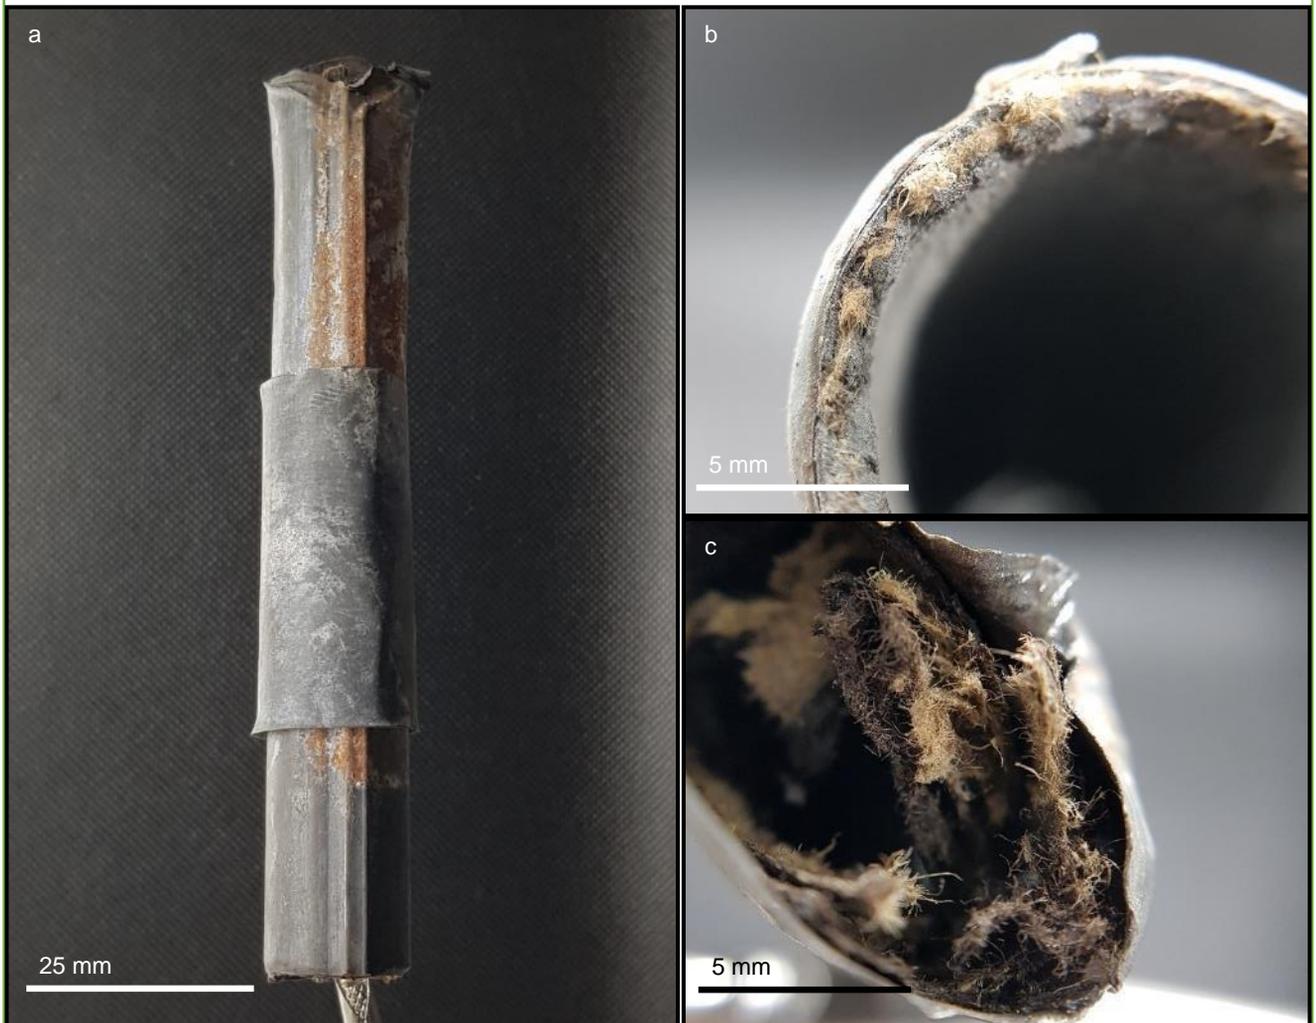
- Elektrokabel-Hüllrohr mit weiterem Hüllrohr
- Rohr-Querschnitt, doppelwandig mit Faserzwischenlage
- Fasern an einer Störstelle ohne deutliche Bündel

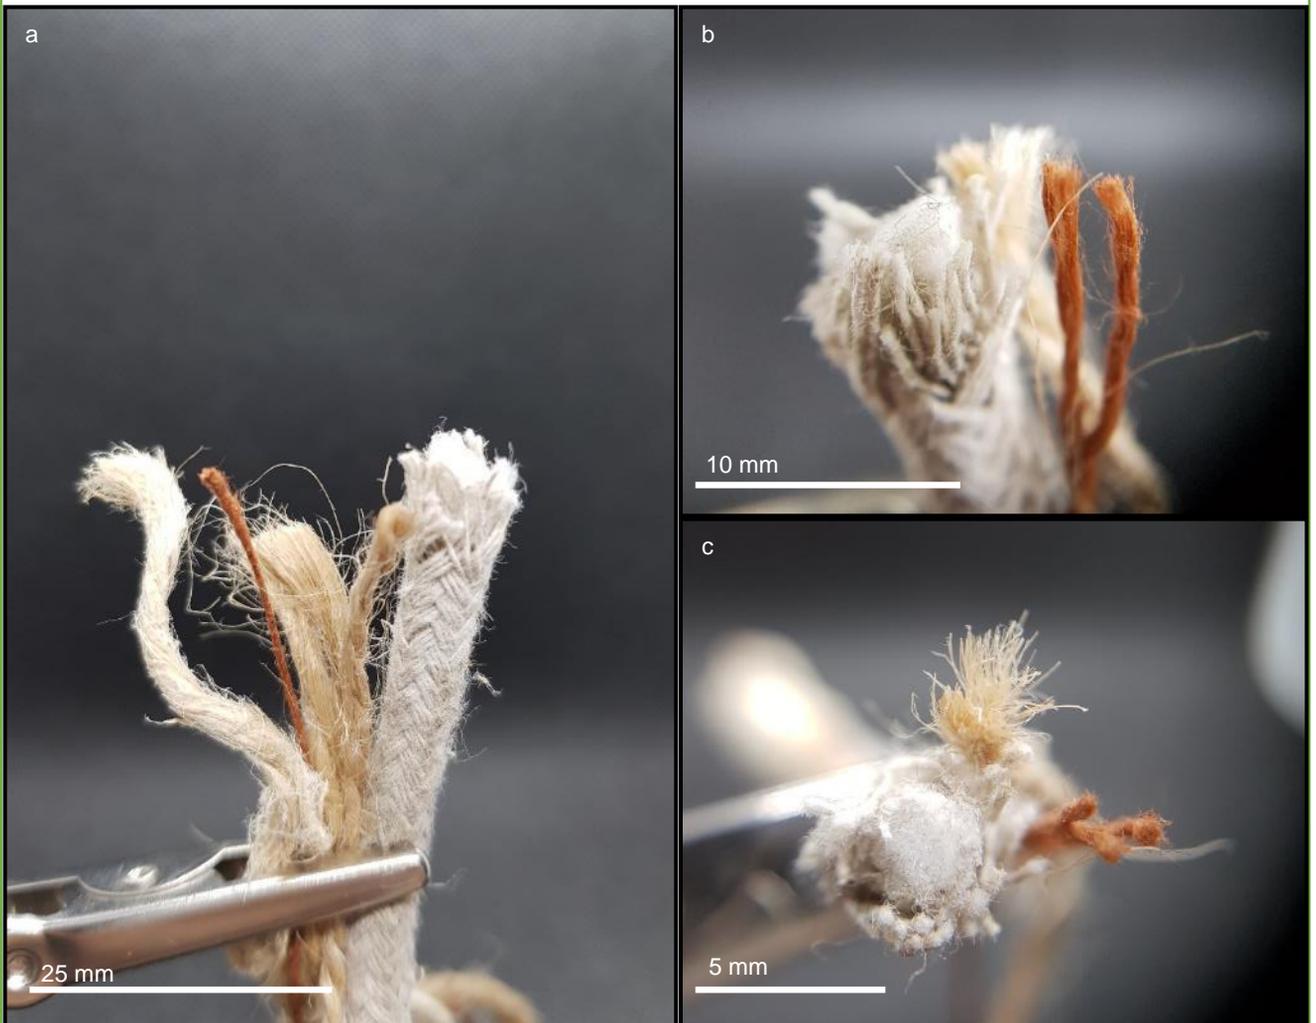
- Verschiedene natürliche Fasermaterialien als Schnüre
- Aufgeriebene Enden der Schnüre ohne asbesttypische Faserbündel
- einzelne und regelmäßige Fasern mit filzigen Anteilen

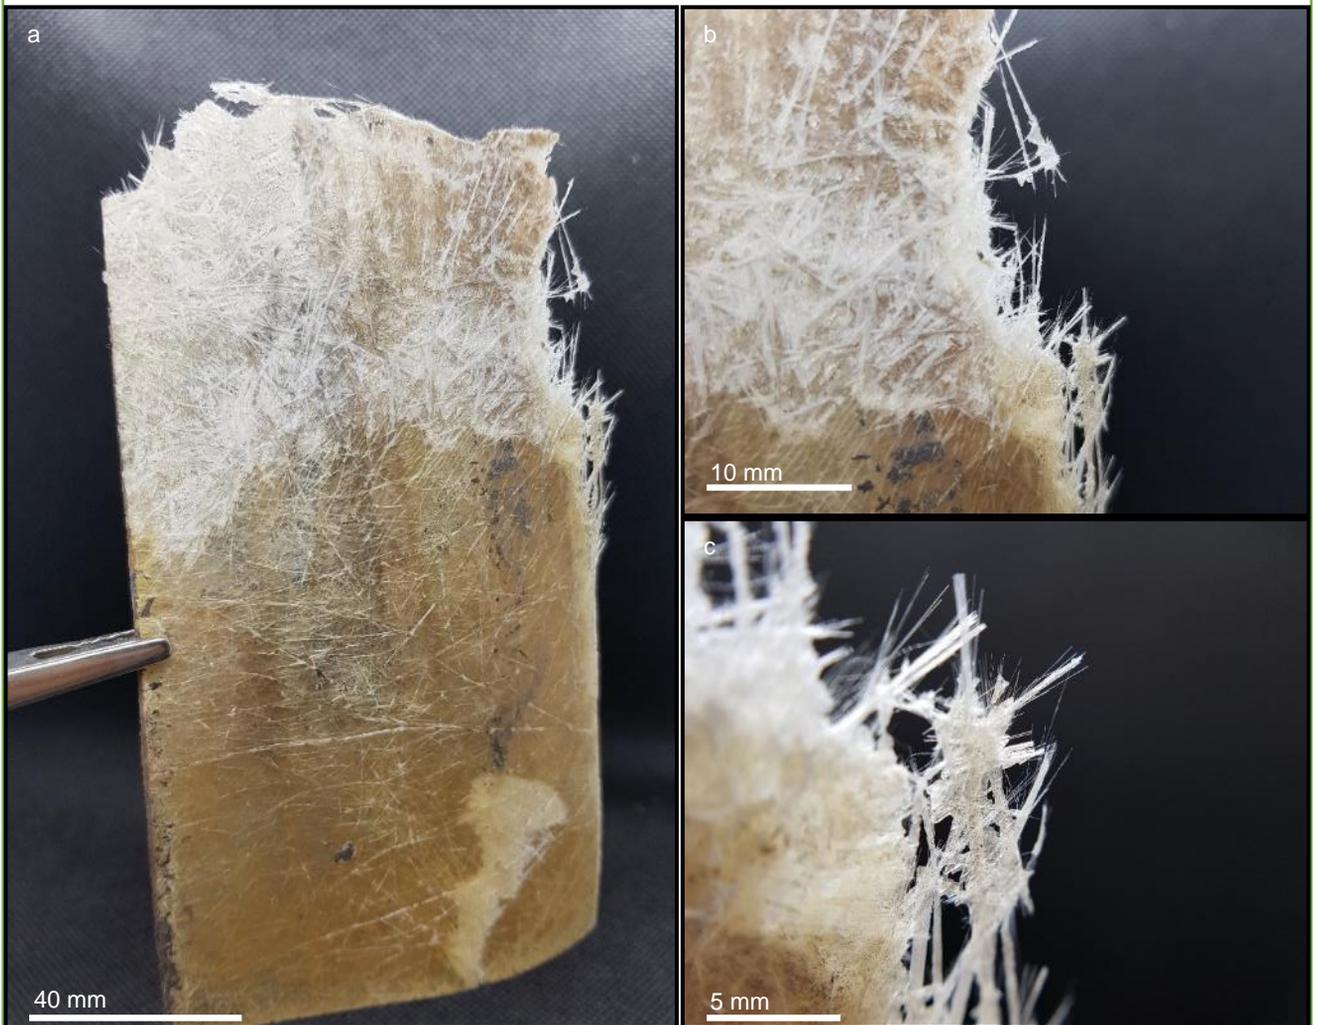
- KMF mit Harz zu einer Platte gebunden
- Herausstehende KMF
- Deutlich zu erkennende KMF – Fieberbündel
