**Forum Abfalluntersuchung**

**Bund-/Länderarbeitsgemeinschaft Abfall (LAGA)**

## **Untersuchungs- und Analysenstrategien für asbestverdächtige Materialien und Abfälle**

**Bestimmung des Gehaltes an Asbest in Abfällen**

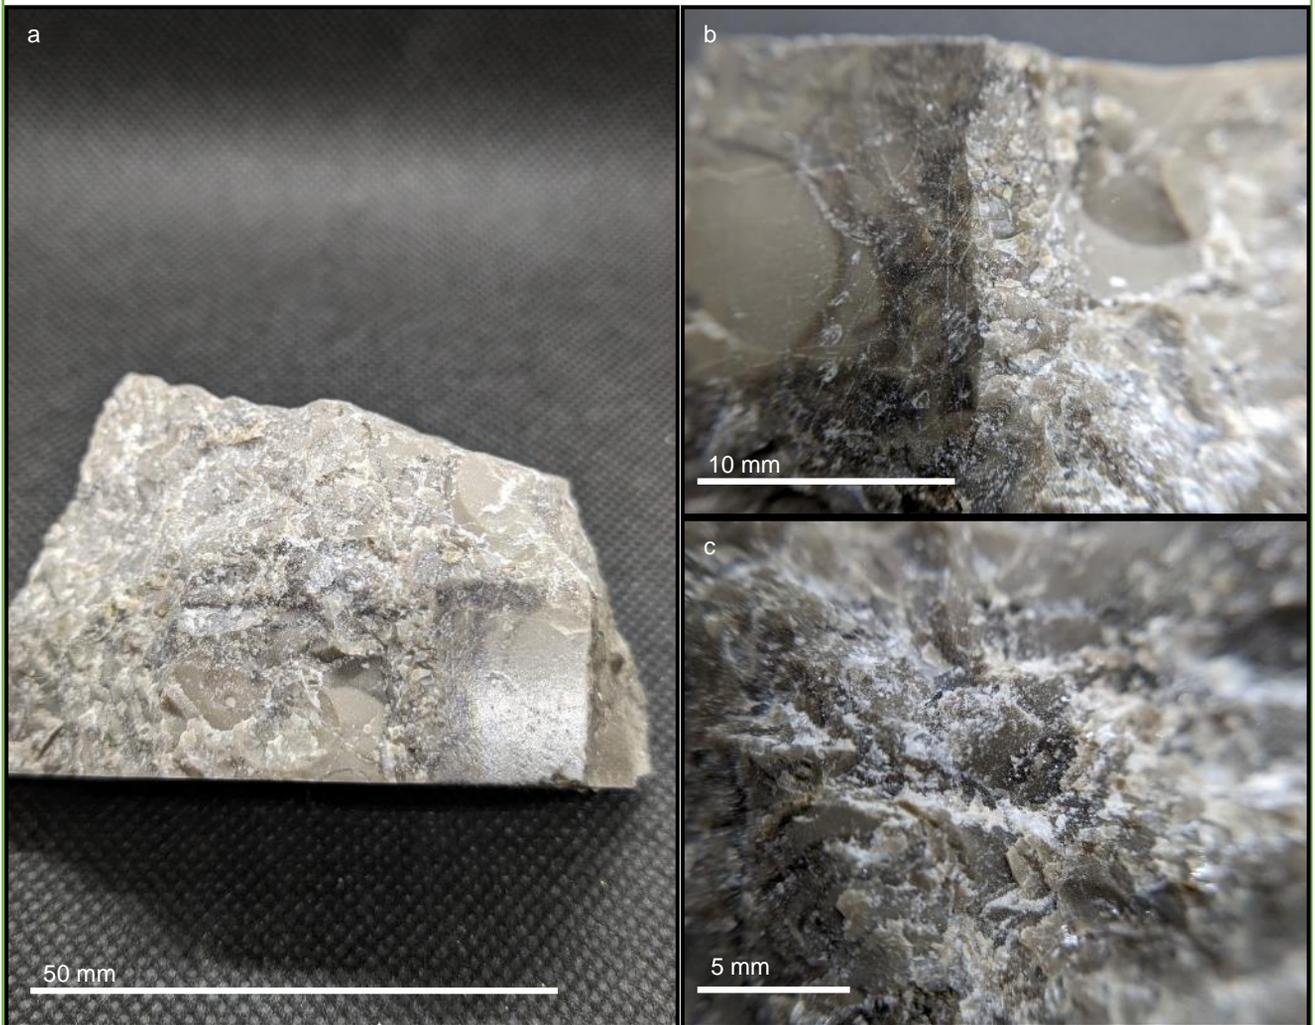
- a. Marmor Bruchstück einer Fensterbank
- b. Oberfläche (links) und Bruchstelle des Marmors
- c. Gut erkennbare Struktur des Marmors ohne Faserfund

Naturstein, ggf. mit Konglomeraten und kristallinem Kalk (Marmor), anthrazit-grau bis beige, sehr hart mit scharfen Bruchkanten,

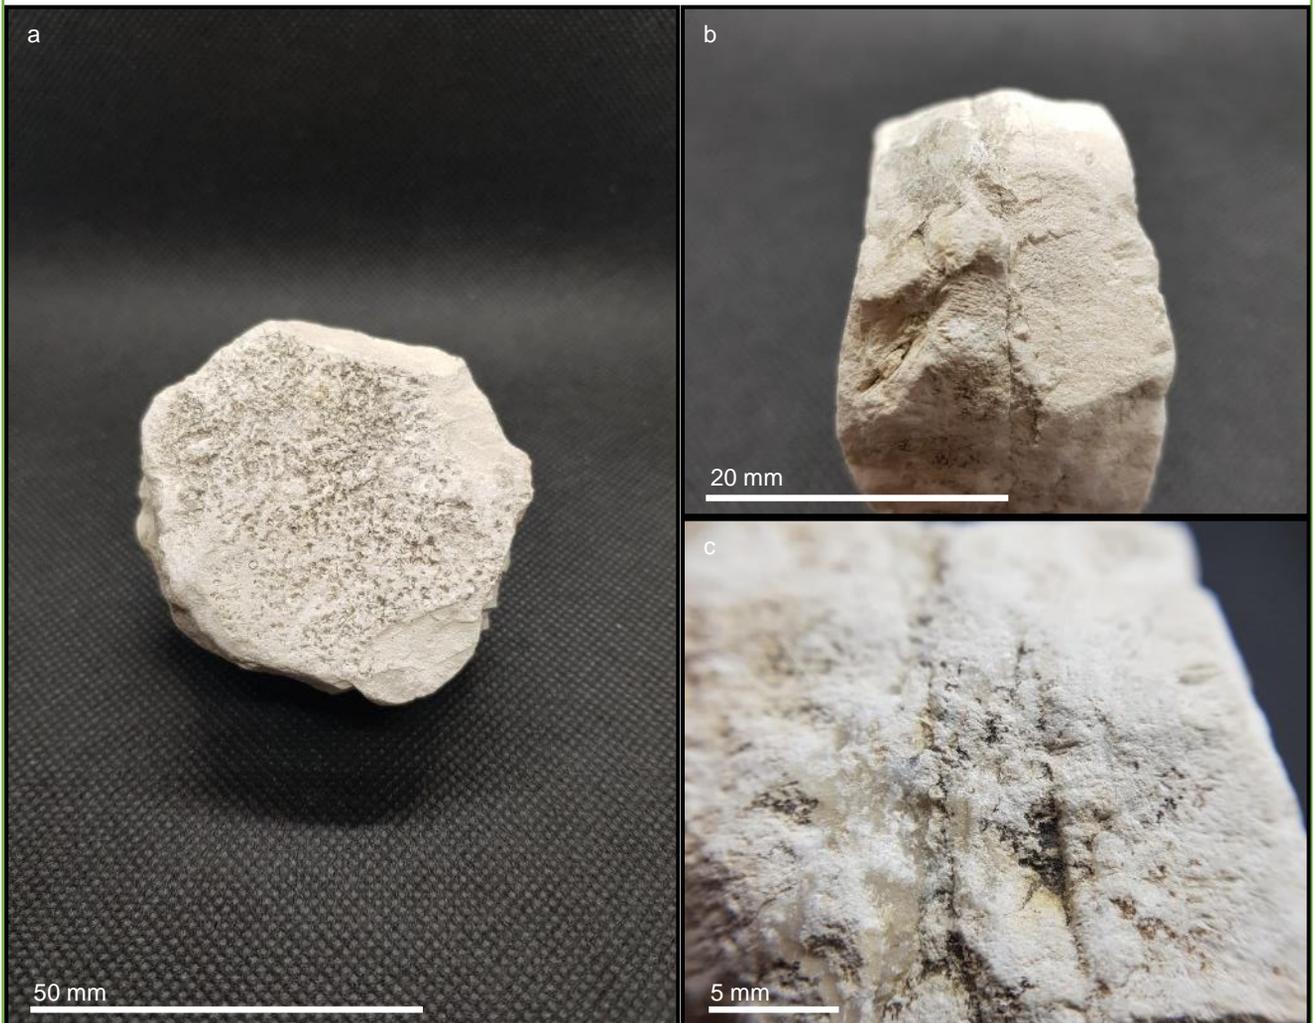
- Oberfläche mit durch Verwitterung hervorgehobener Struktur
- Bruchfläche mit muscheligen Bruch
- Schichtkante ohne Faserfund

typischer Kalkstein ( $s > 1$  cm), weiß, hart, muschelige Bruchflächen, keine Faseranteile

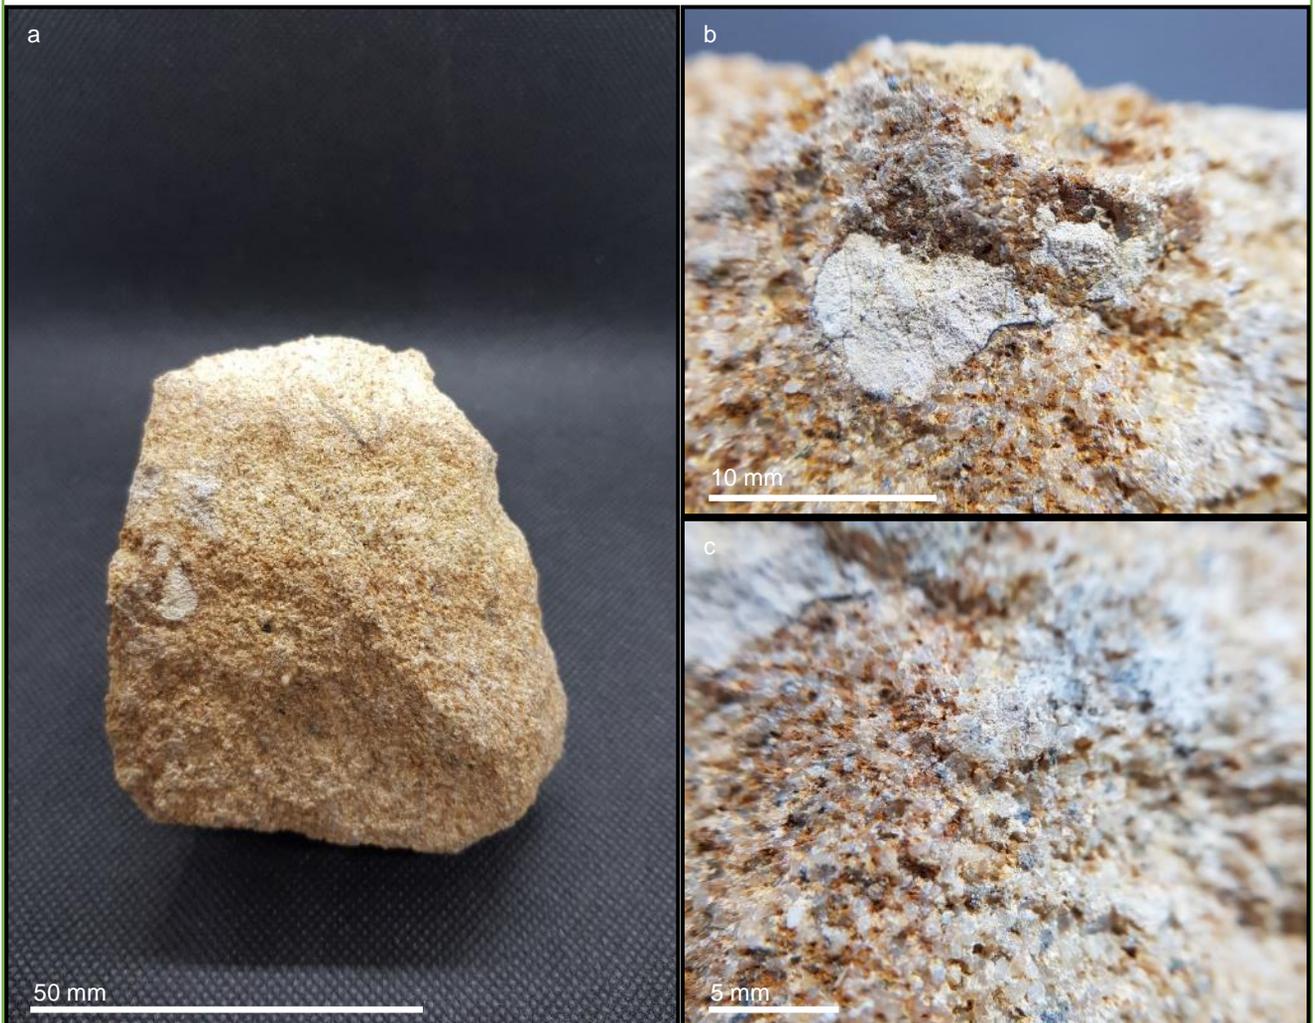
- a. Sandsteinbruchstück
- b. Größere Einschlüsse im Sandstein, ohne Faserfund
- c. verschiedenfarbige Sedimentschichten, kein Faserfund

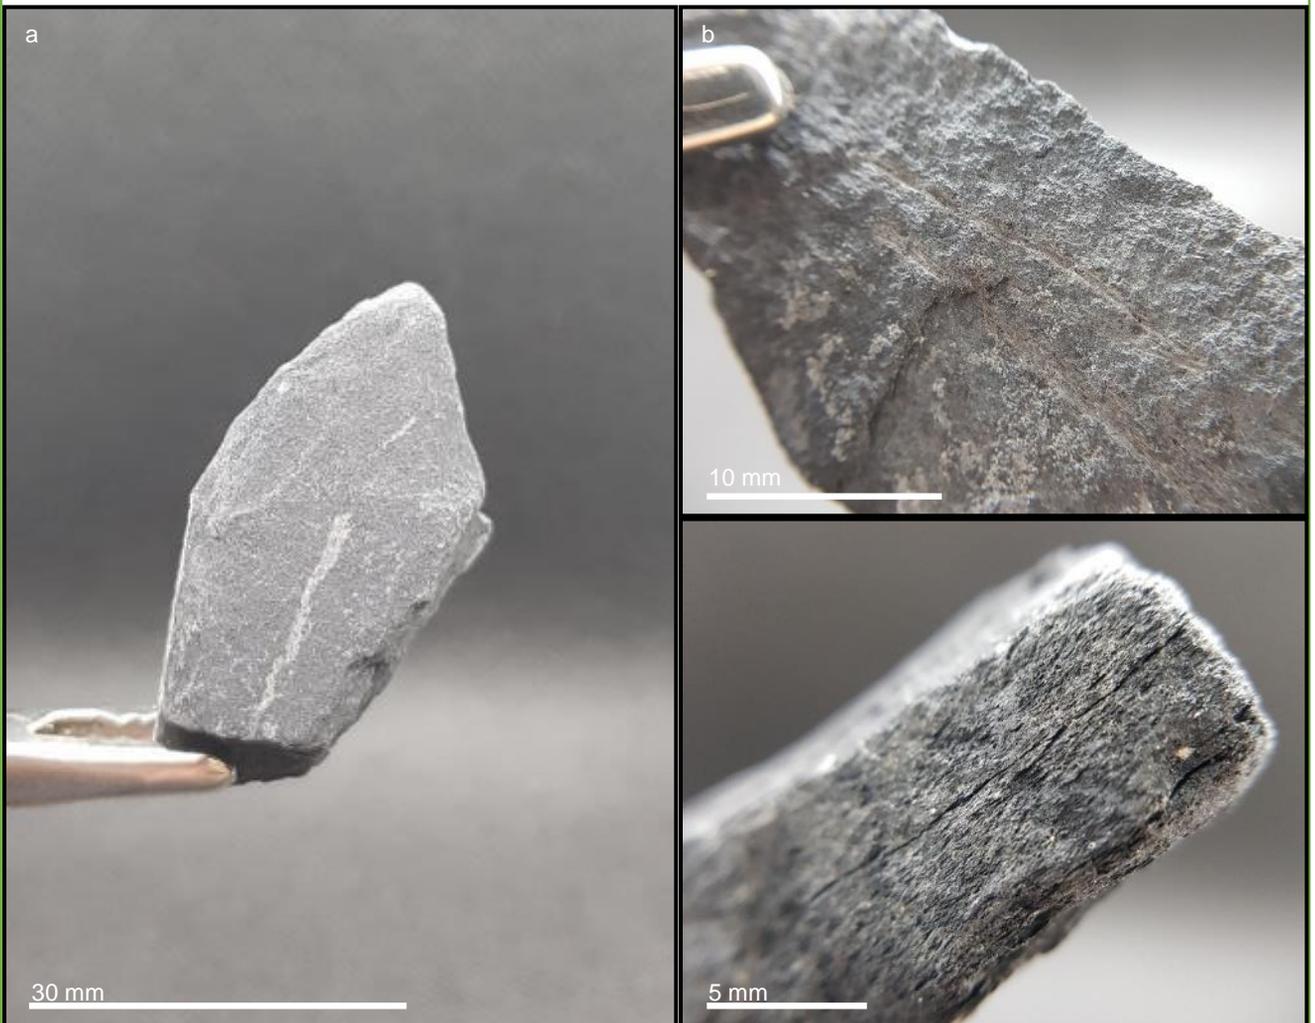
- a. Tonstein / Schiefer
- b. Bruchfläche mit lagigem Schichtenverlauf, ohne Faserfund
- c. Bruchfläche quer zur Schichtung, ohne Faserfund

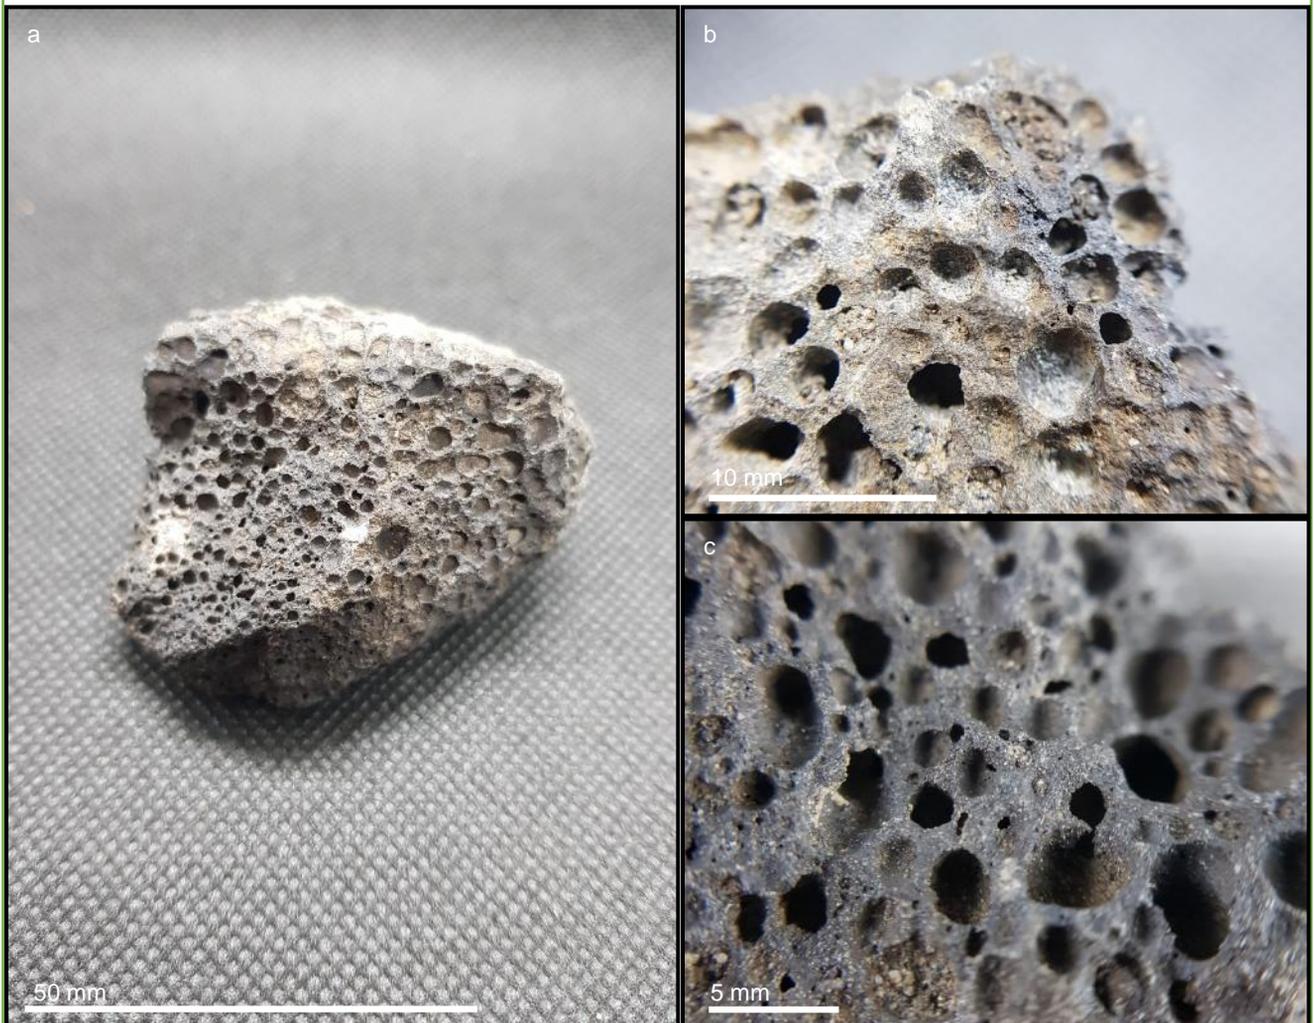
- a. Schlacke Bruchstück mit gelöcherter Oberflächenstruktur
- b. Kein Faserfund im Material
- c. Kein Faserbefund

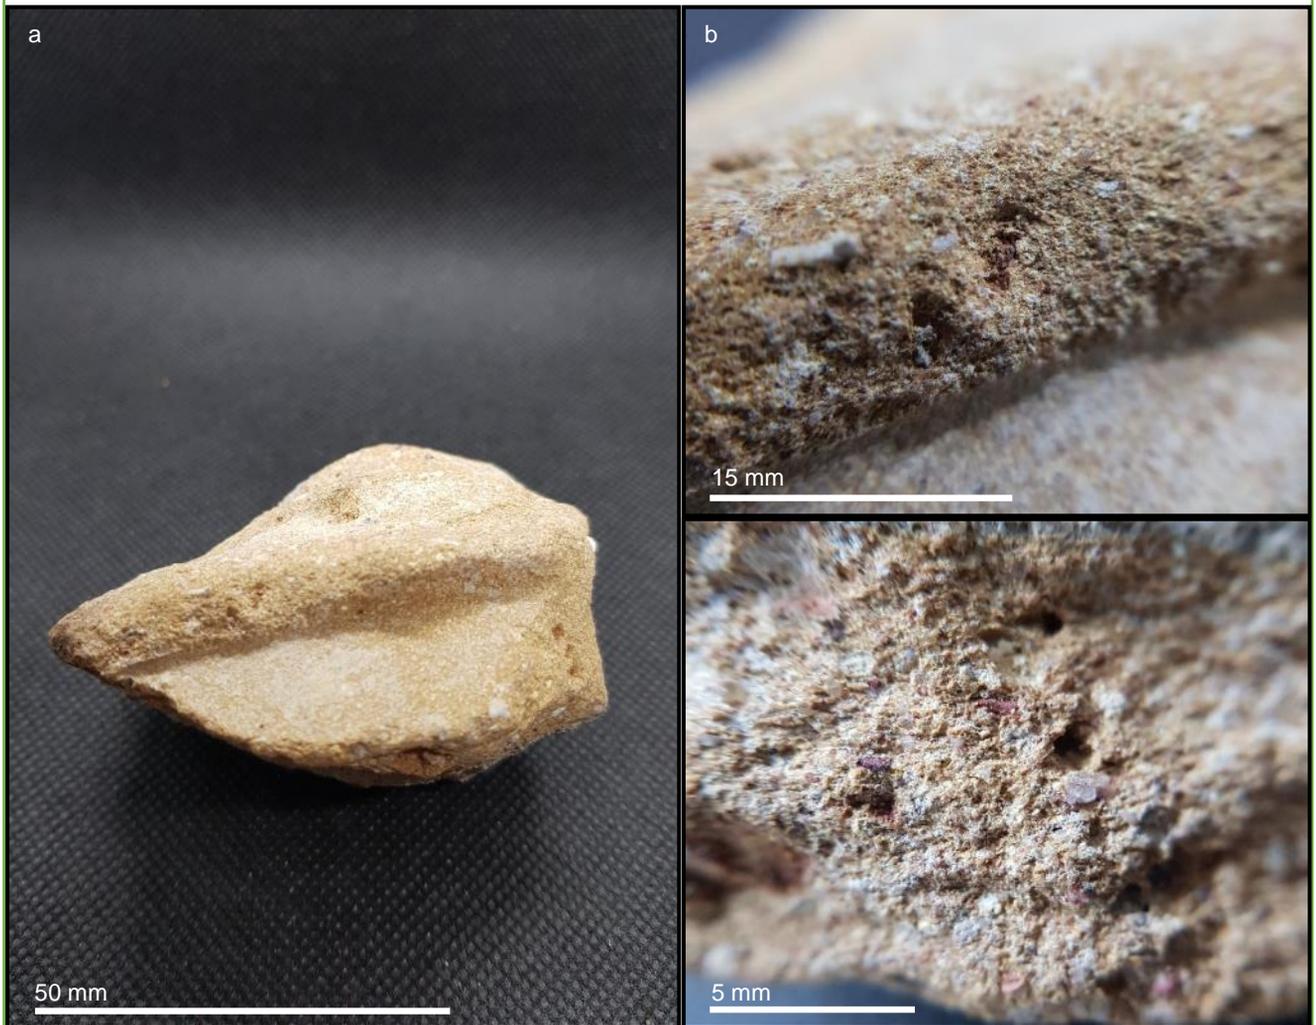
- a. Gebrannter, geformter Ziegelstein
- b. Rauhe Oberfläche ohne Faserfund
- c. Bruchfläche mit feinkörniger Struktur, ohne Faserfund

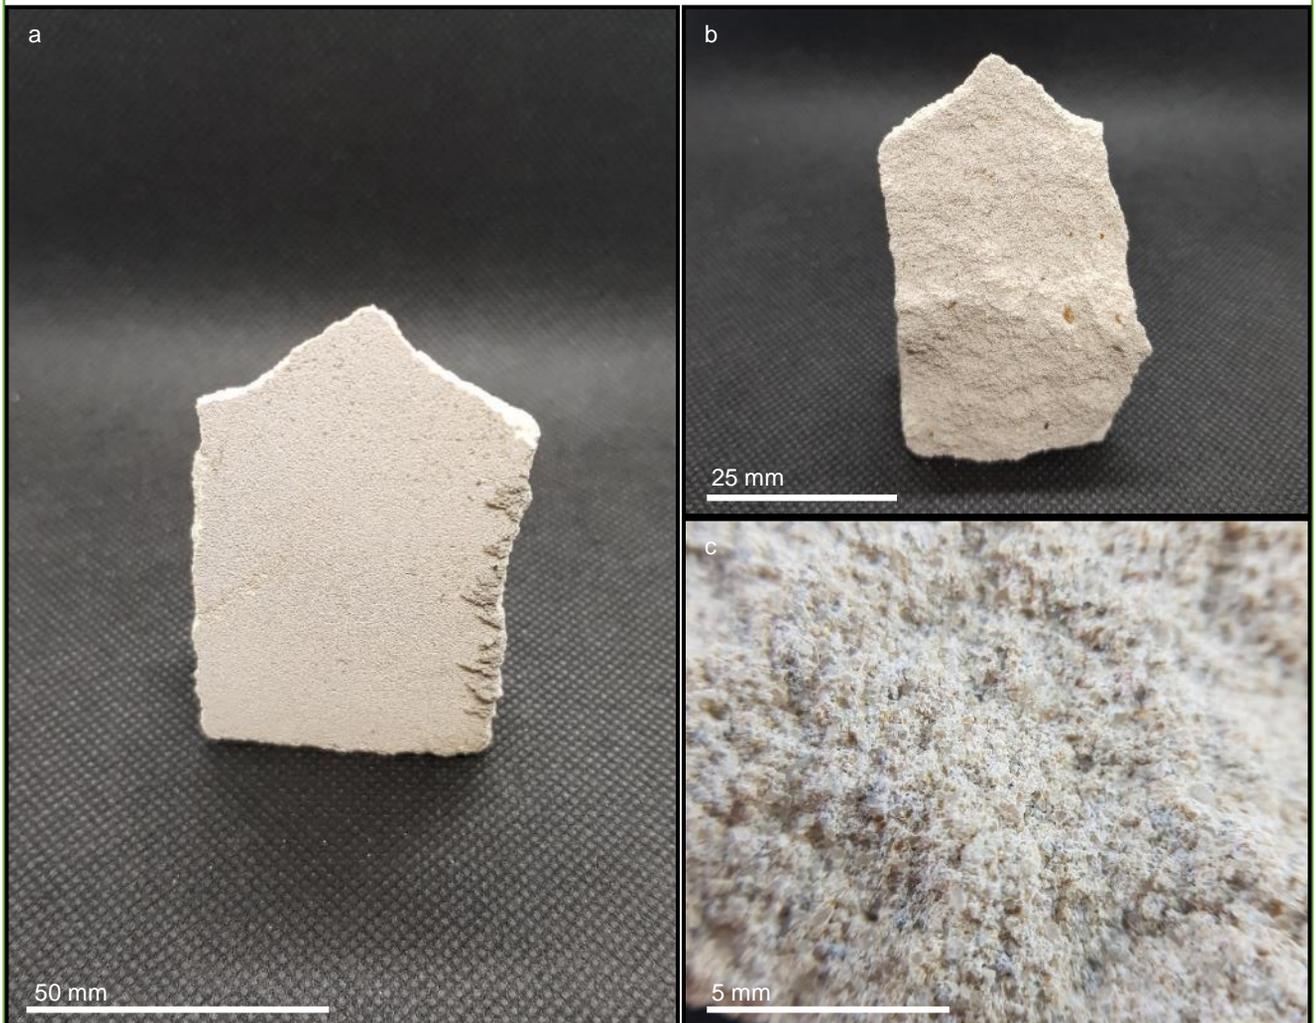
- a. Bruchstück Kalksandstein, Oberfläche
- b. Bruchfläche des Kalksandsteines ohne Fasern
- c. feinsandige Struktur der Bruchfläche, keine Fasern

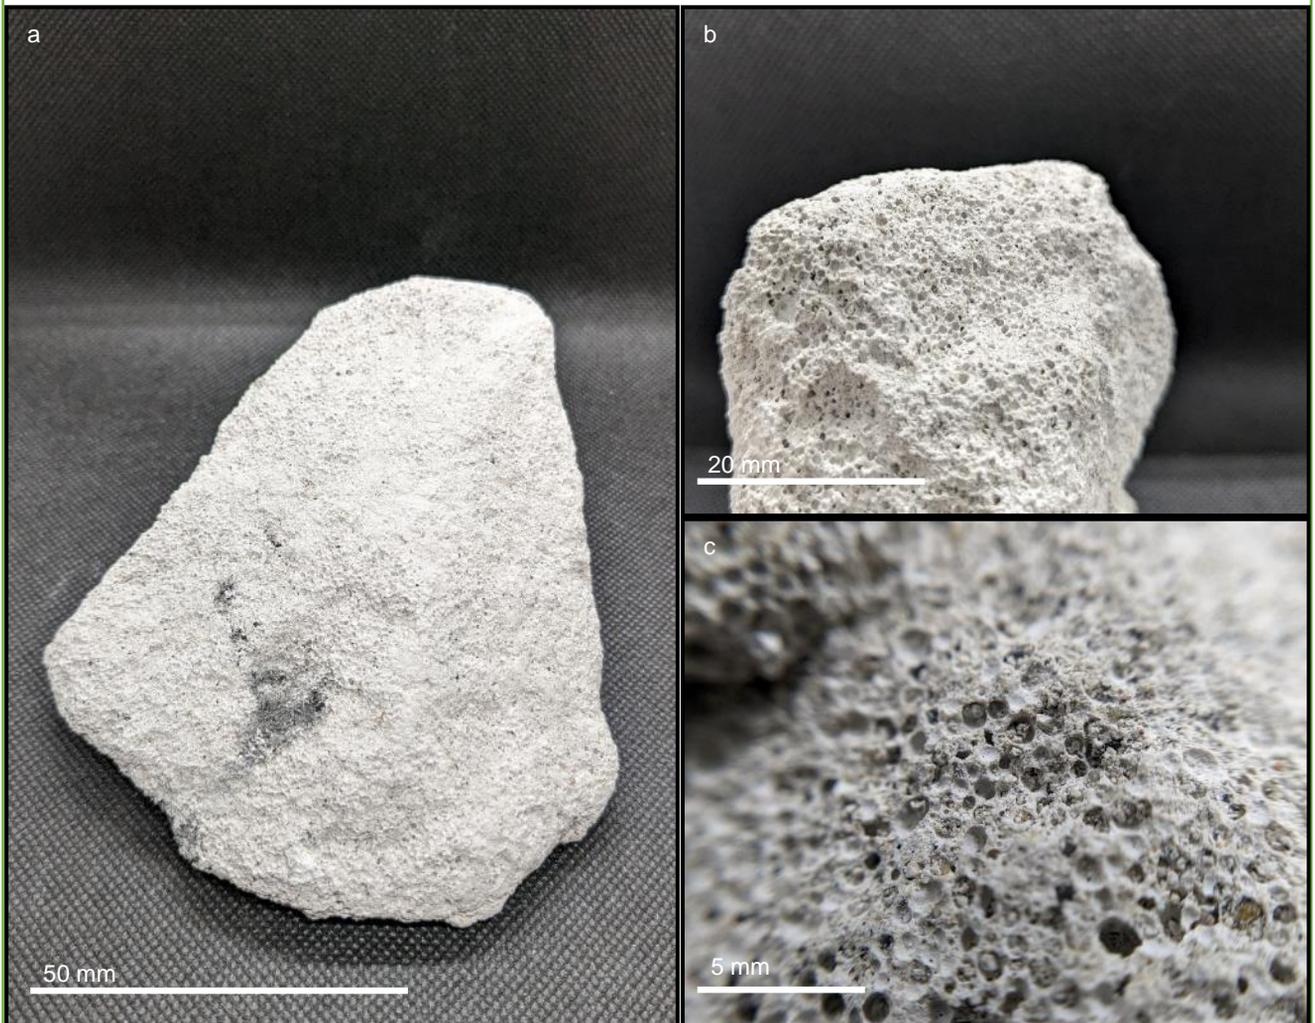
- a. Porenbeton
- b. Ründliche, keine scharfen Bruchkanten
- c. Gut erkennbare einzelne Poren des Betons, ohne Faserfund

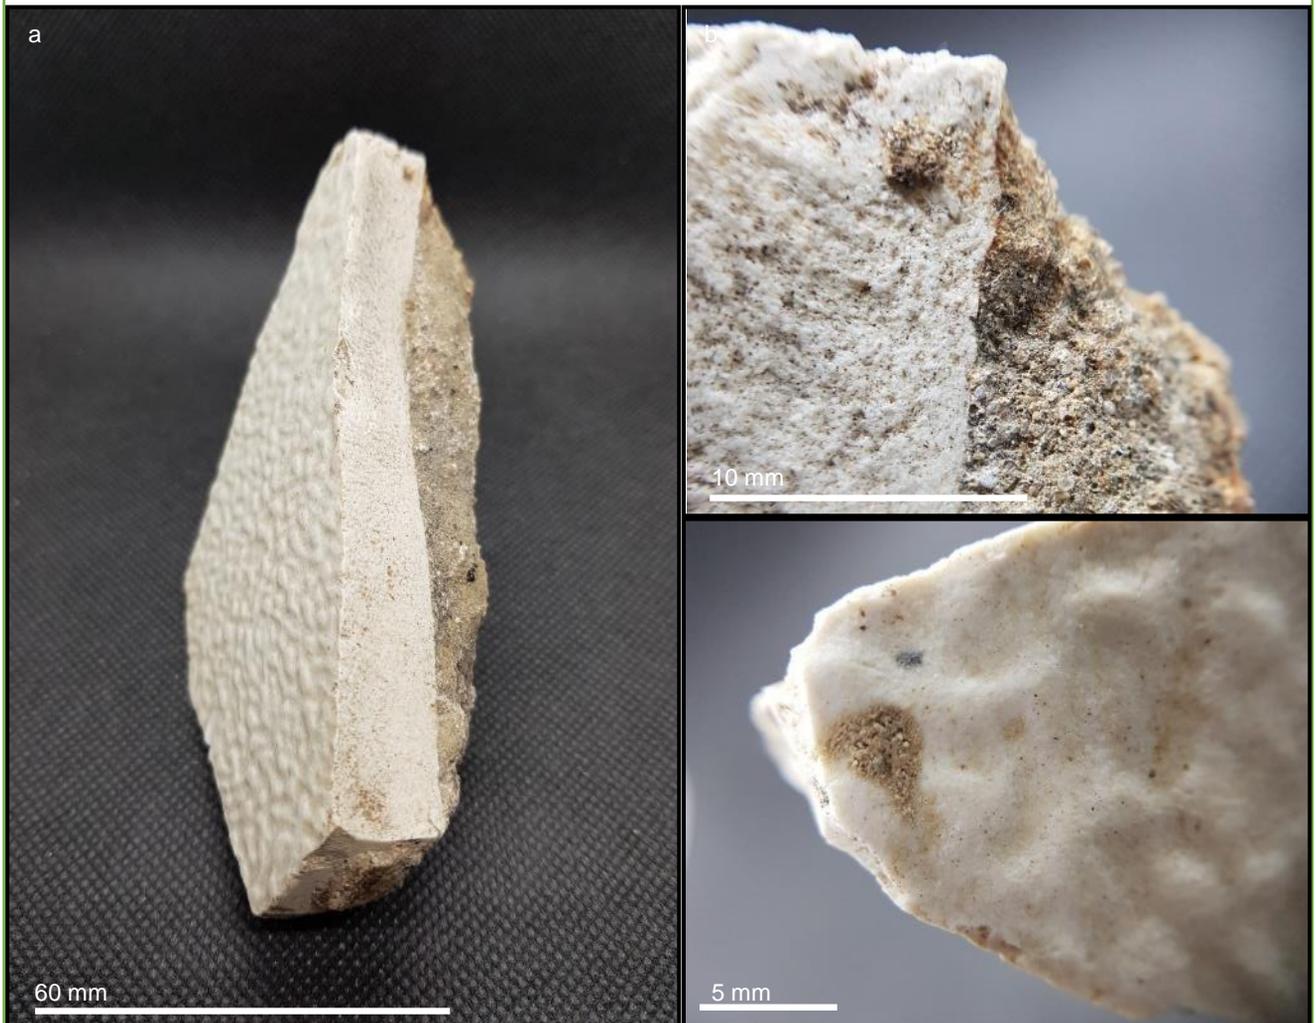
- Bruchfläche der Fliese mit beschichteter Oberfläche
- Grenze zwischen Fliese und Estrich, ohne Faserfund
- Oberflächenbeschichtung der Fliese, ohne Faserfund

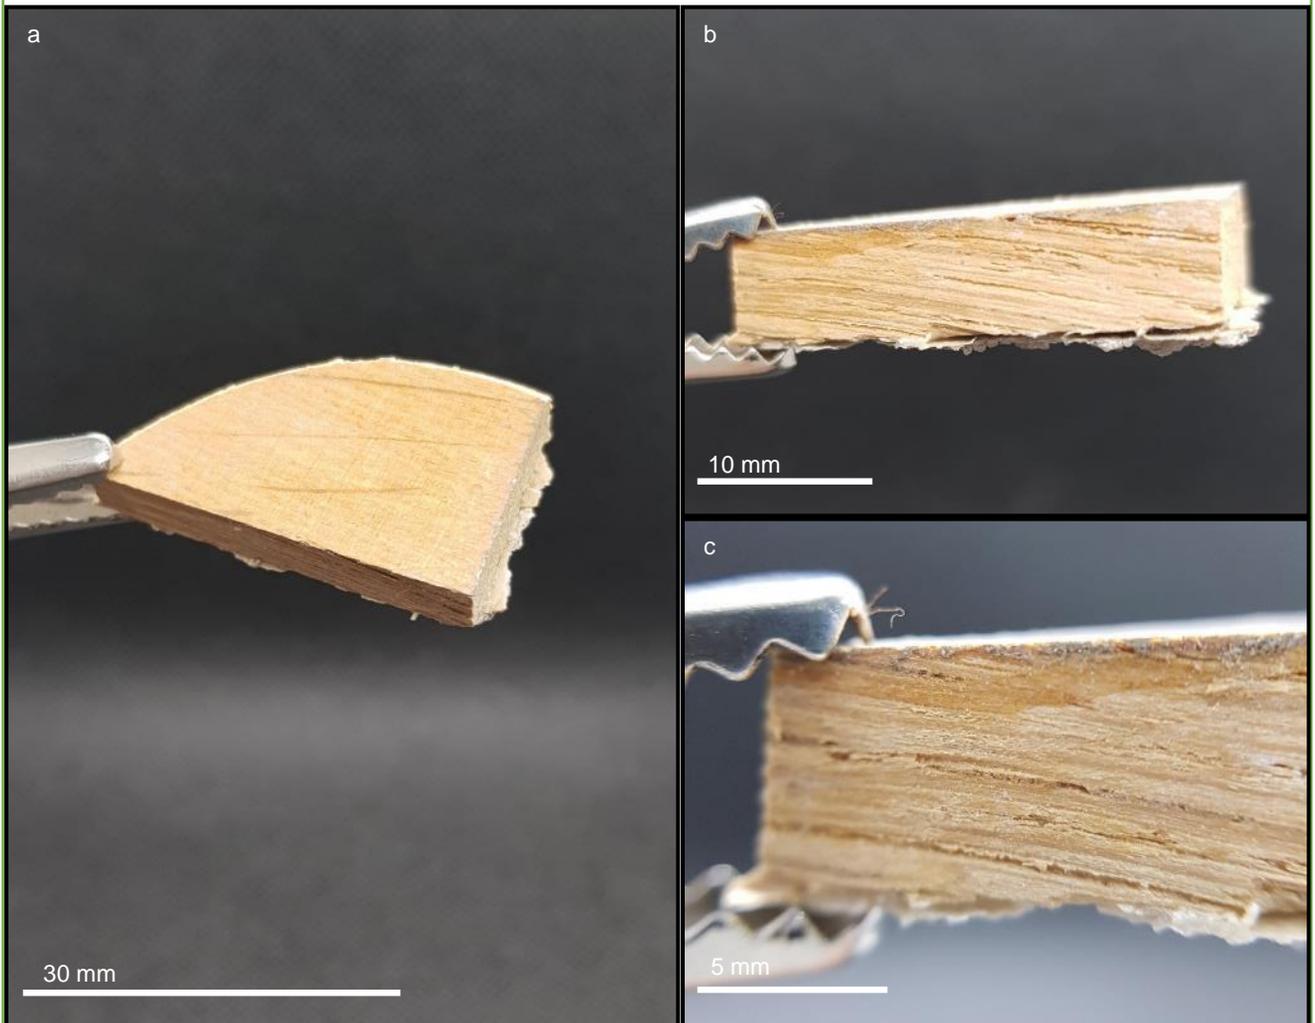
- Parkettabschnitt aus massiven Holz
- Schnittfläche mit Holzstruktur
- Holzstruktur

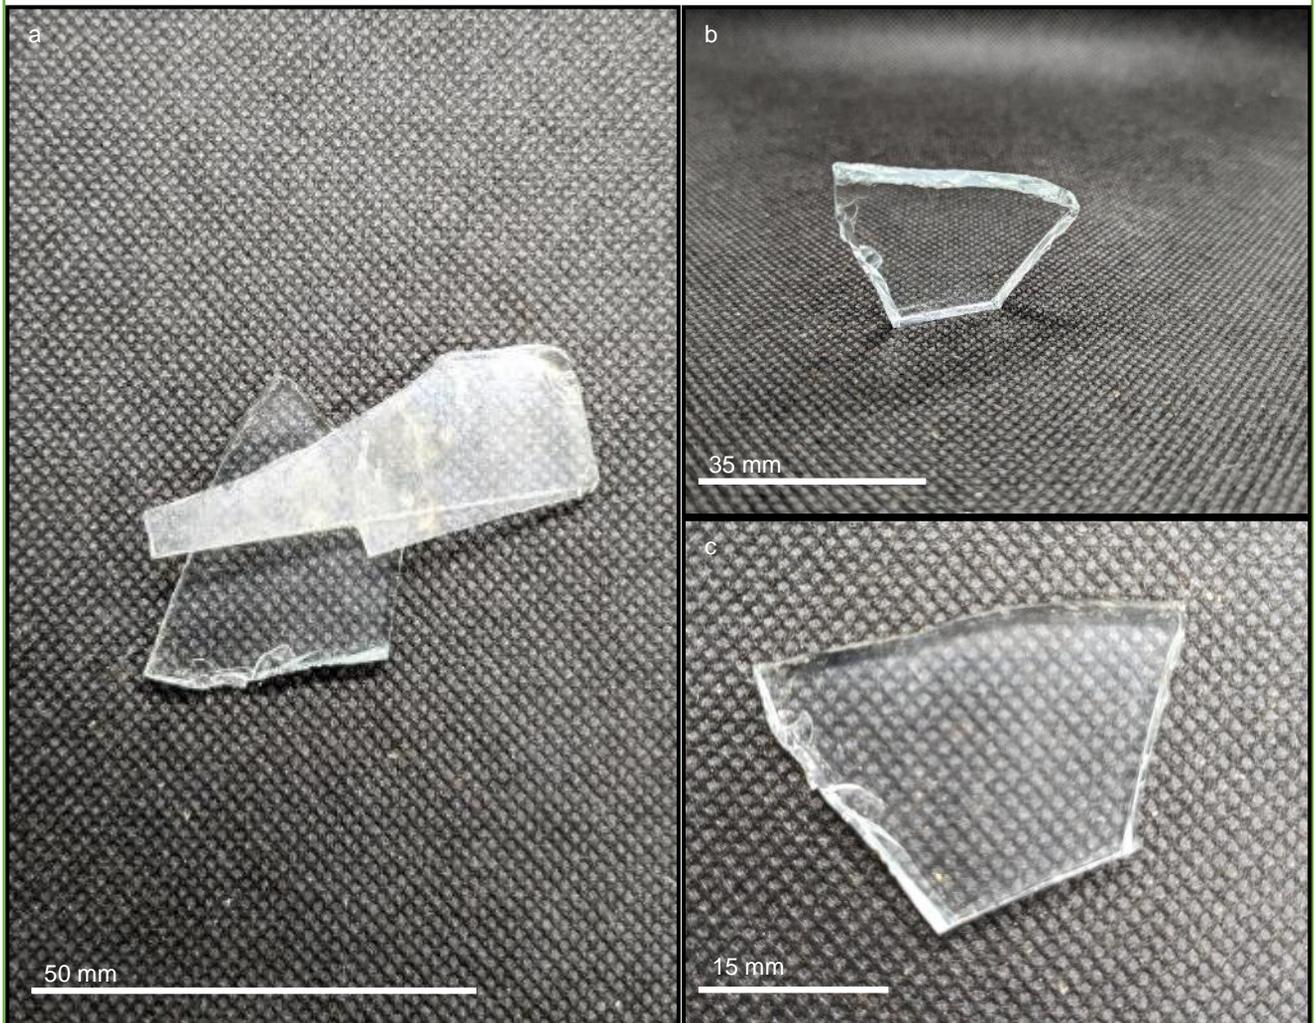
a. Glas Bruchstücke

Glas ( $s < 1$  cm), hart, durchsichtig (ggf. eingefärbt), sehr scharfe Bruchkanten

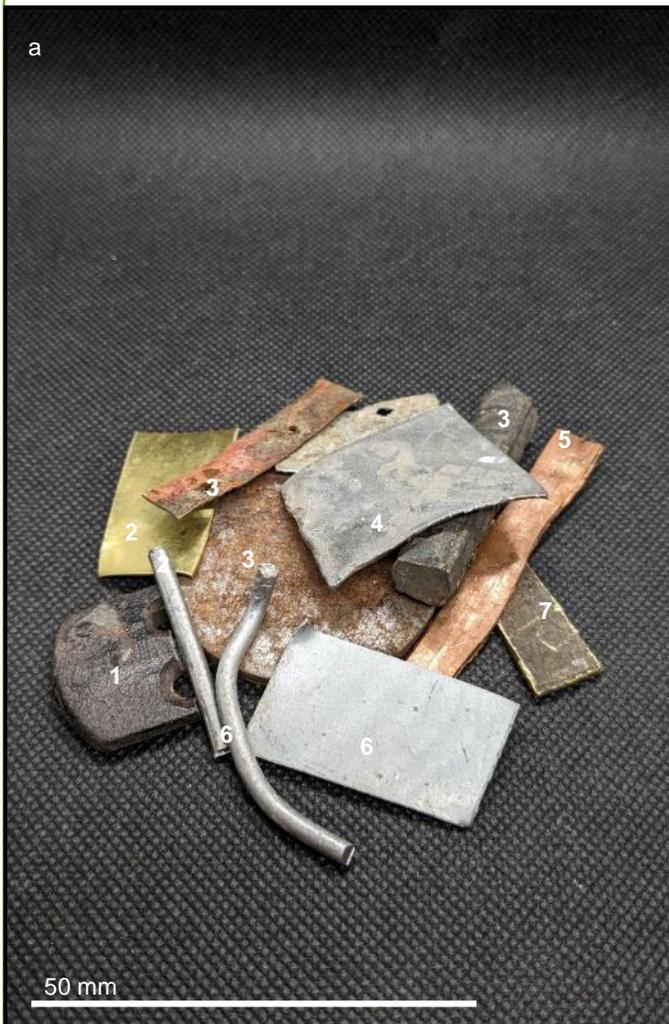
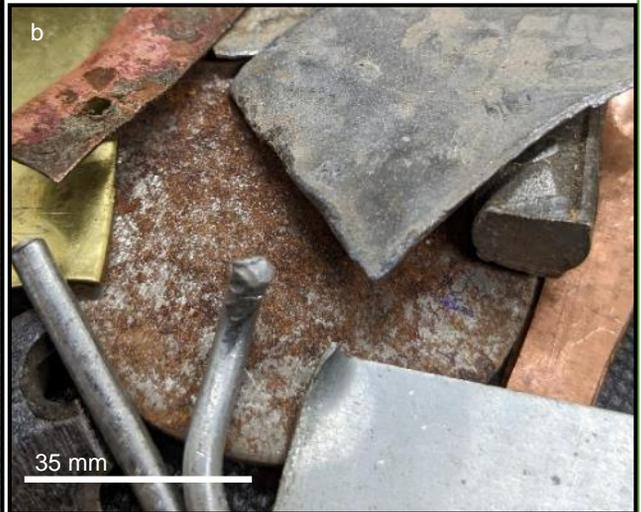
- a. Metallabschnitte von 1 Gusseisen, 2 Messing, 3 Stahl, 4 Zink, 5 Kupfer, 6 Aluminium und 7 Blei mit jeweiligen Korrosionsverfärbungen
- b. scharfkantige Schnittstellen und Biegeverläufe

keine Asbestprodukte bekannt. Metalle wurden aber oft mit asbesthaltigen Korrosions- oder Brandschutzfarben beschichtet.
